## FICHE OUVRAGE N°01 – AUTIZES – T01

Localisation : Digue des Autizes

Nature : Digue en terre

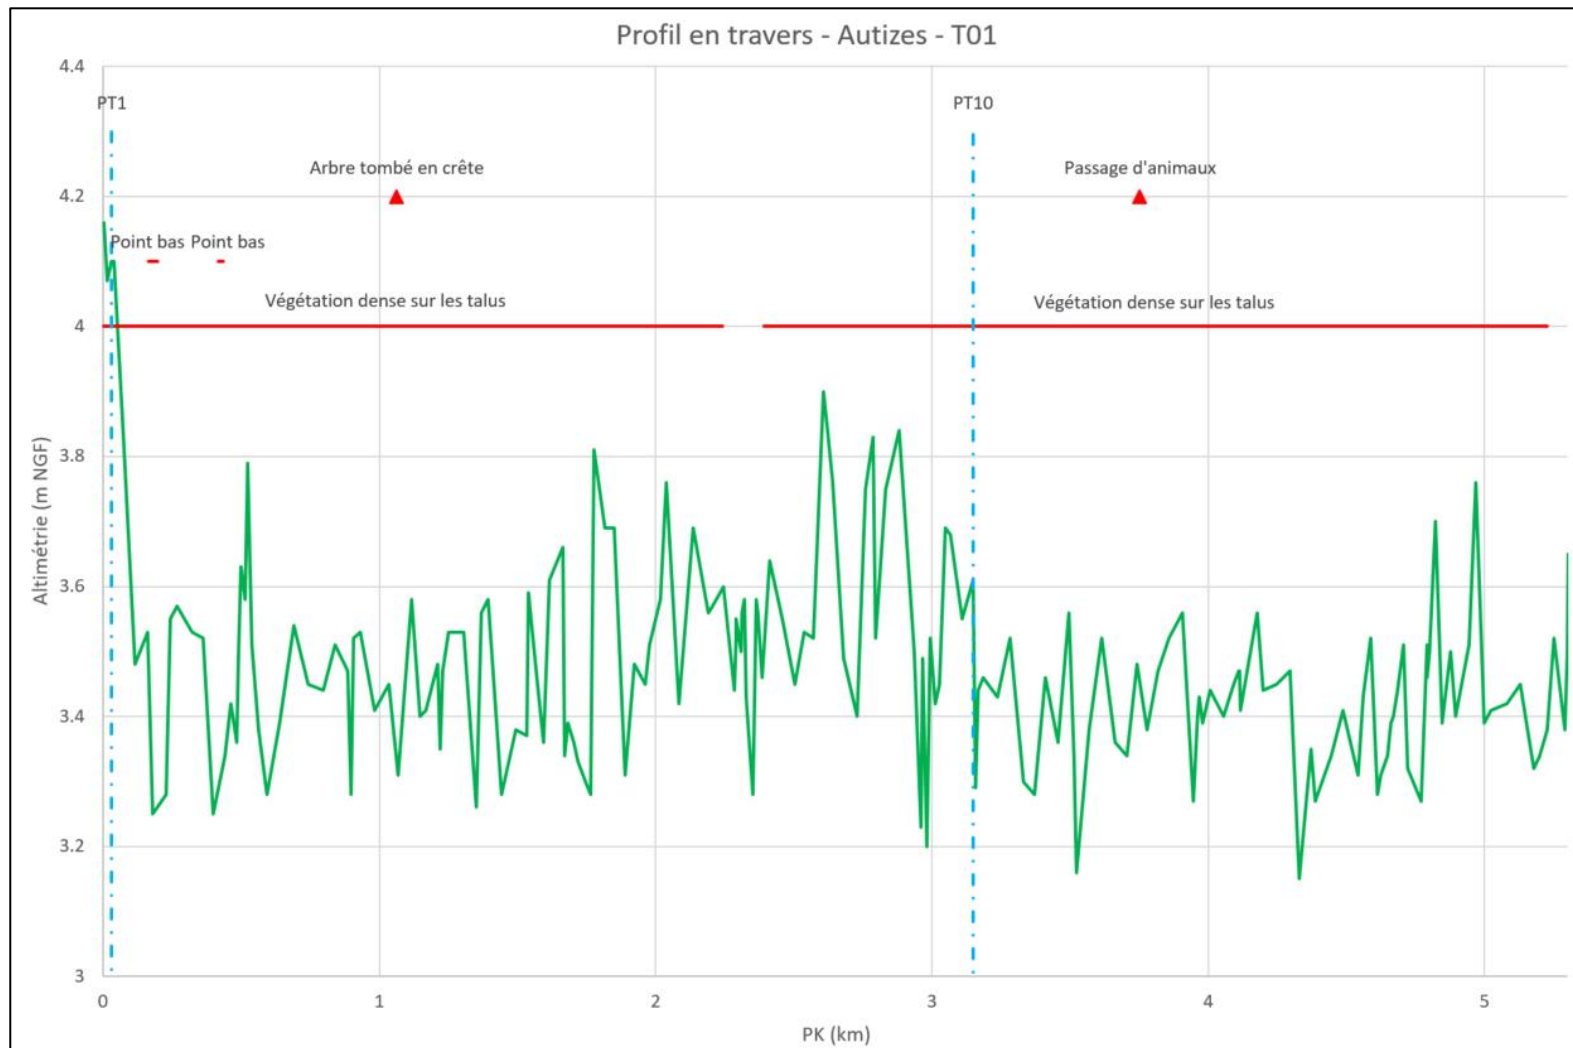
Commentaires sur l'état actuel de l'ouvrage : Une végétation dense est présente sur les deux talus de l'ouvrage sur la quasi-totalité du linéaire.

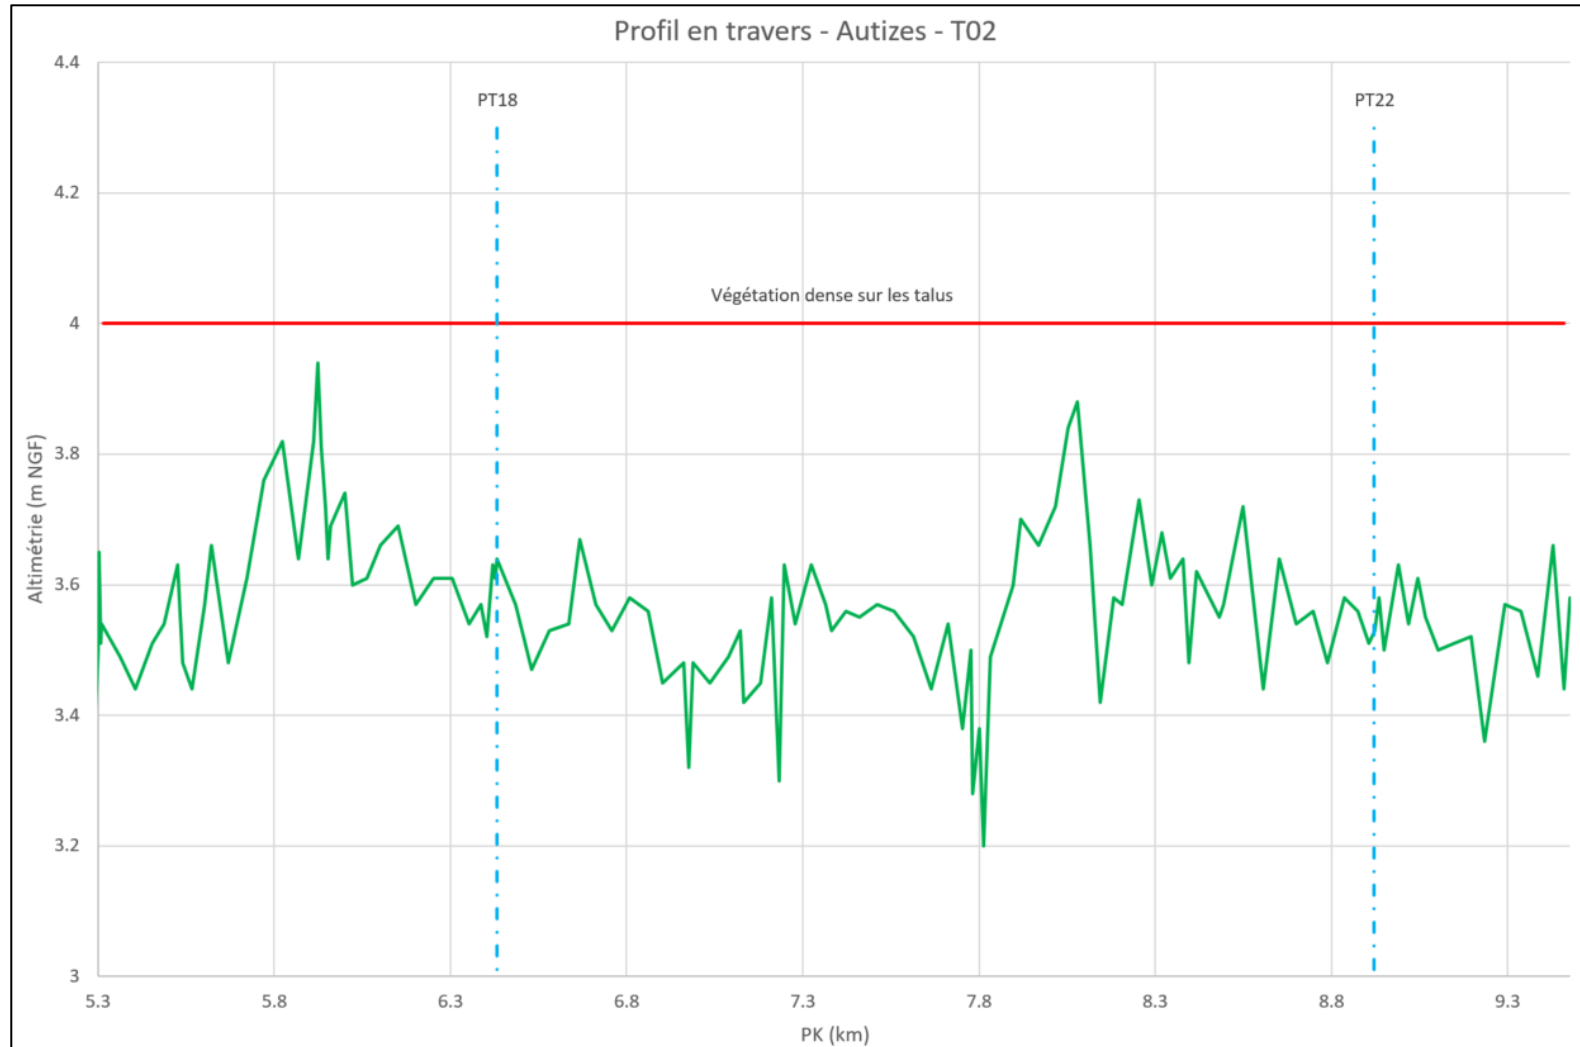
Commentaires sur l'état actuel de l'ouvrage : Une végétation dense est présente sur les deux talus de l'ouvrage sur la quasi-totalité du linéaire.

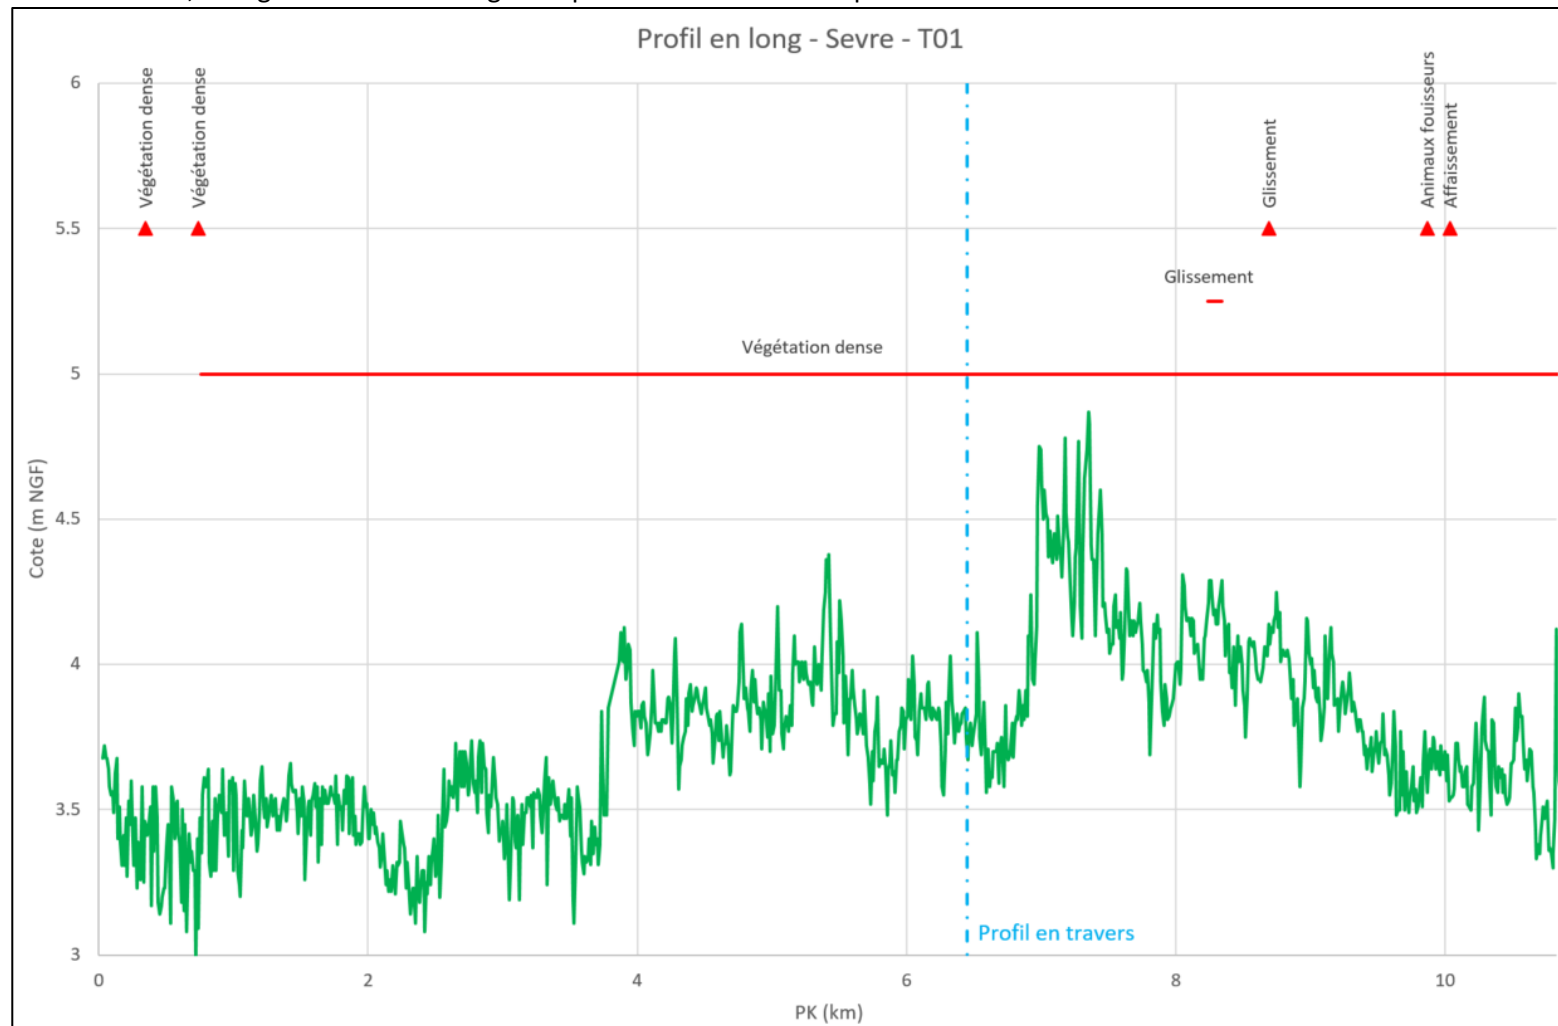
Commentaires sur l'état actuel de l'ouvrage : une végétation importante est présente sur les deux talus. Seule la crête est entretenue. Des passages de ragondins ont été identifiés, la végétation sur les berges empêchant de localiser de potentiels terriers.

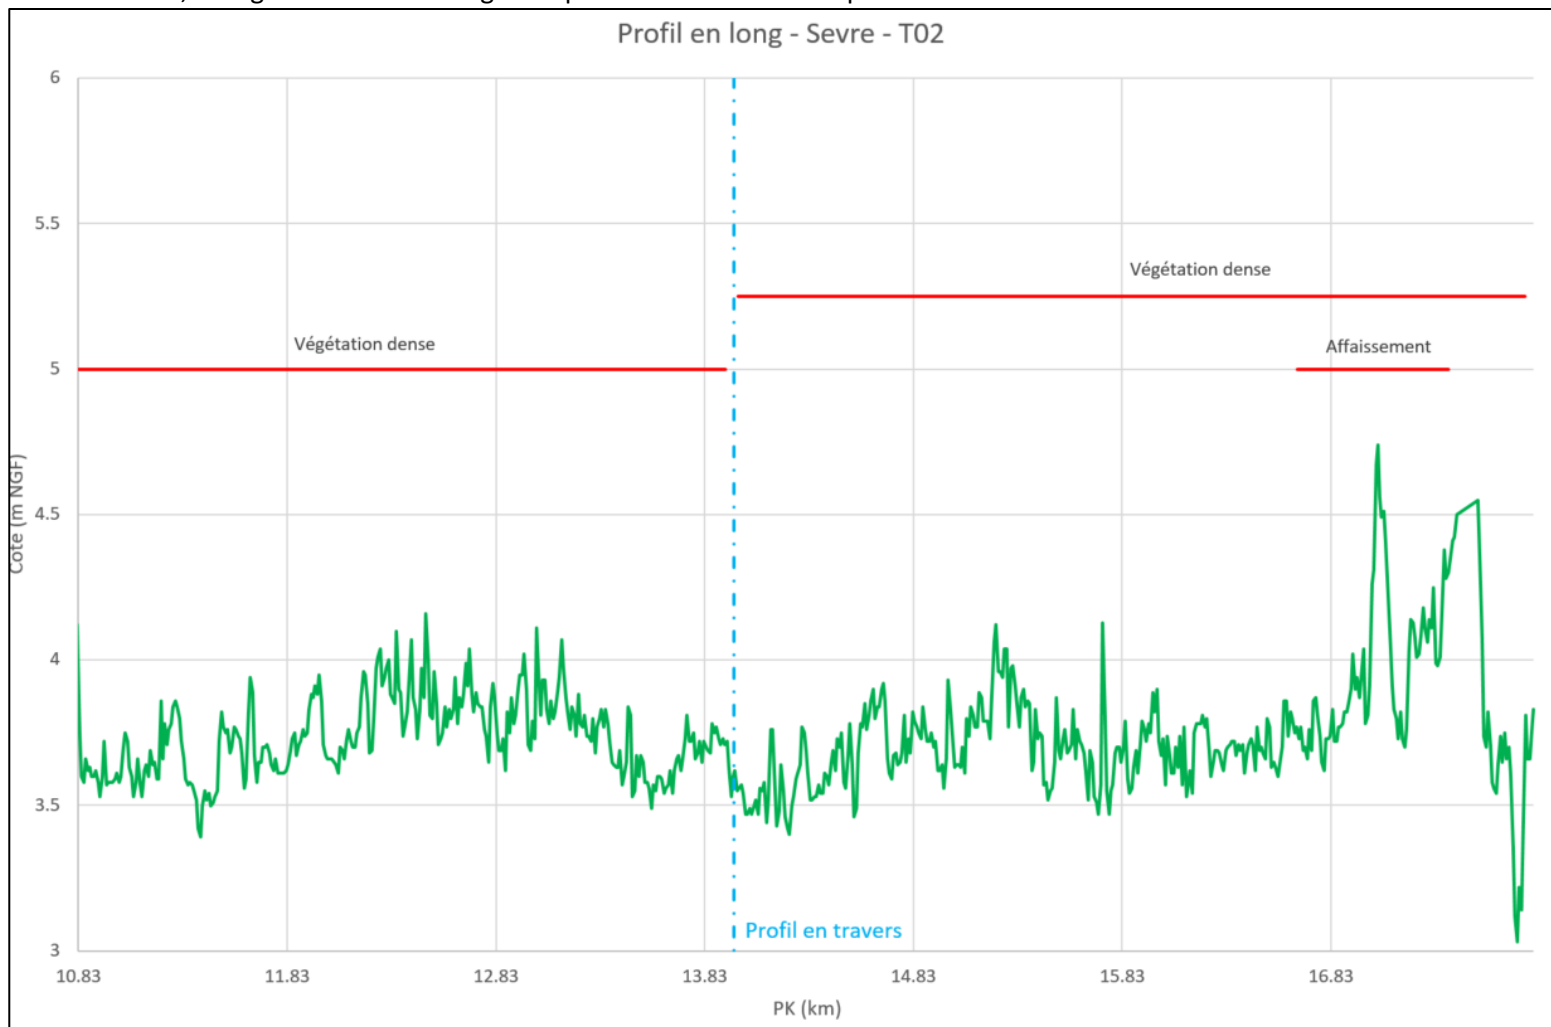
Commentaires sur l'état actuel de l'ouvrage : une végétation importante est présente sur les deux talus. Seule la crête est entretenue. Des passages de ragondins ont été identifiés, la végétation sur les berges empêchant de localiser de potentiels terriers.

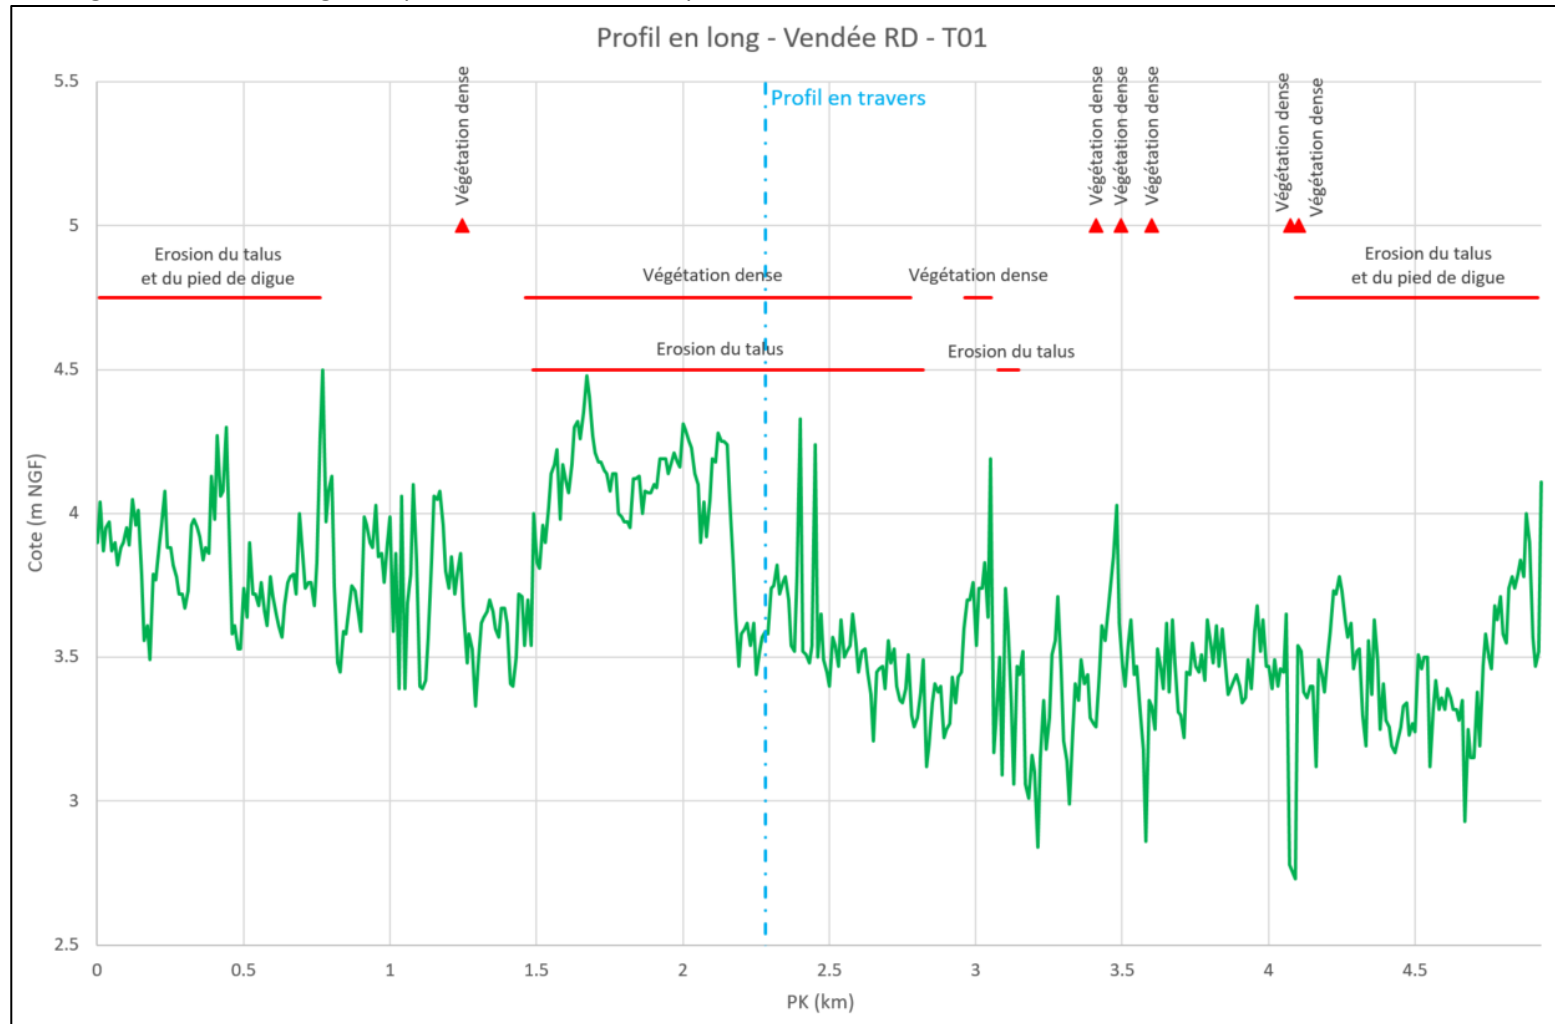
Commentaires sur l'état actuel de l'ouvrage : une végétation importante est présente sur les deux talus dans certains secteurs. Des passages de ragondins ont été identifiés, la végétation sur les berges empêchant de localiser de potentiels terriers.

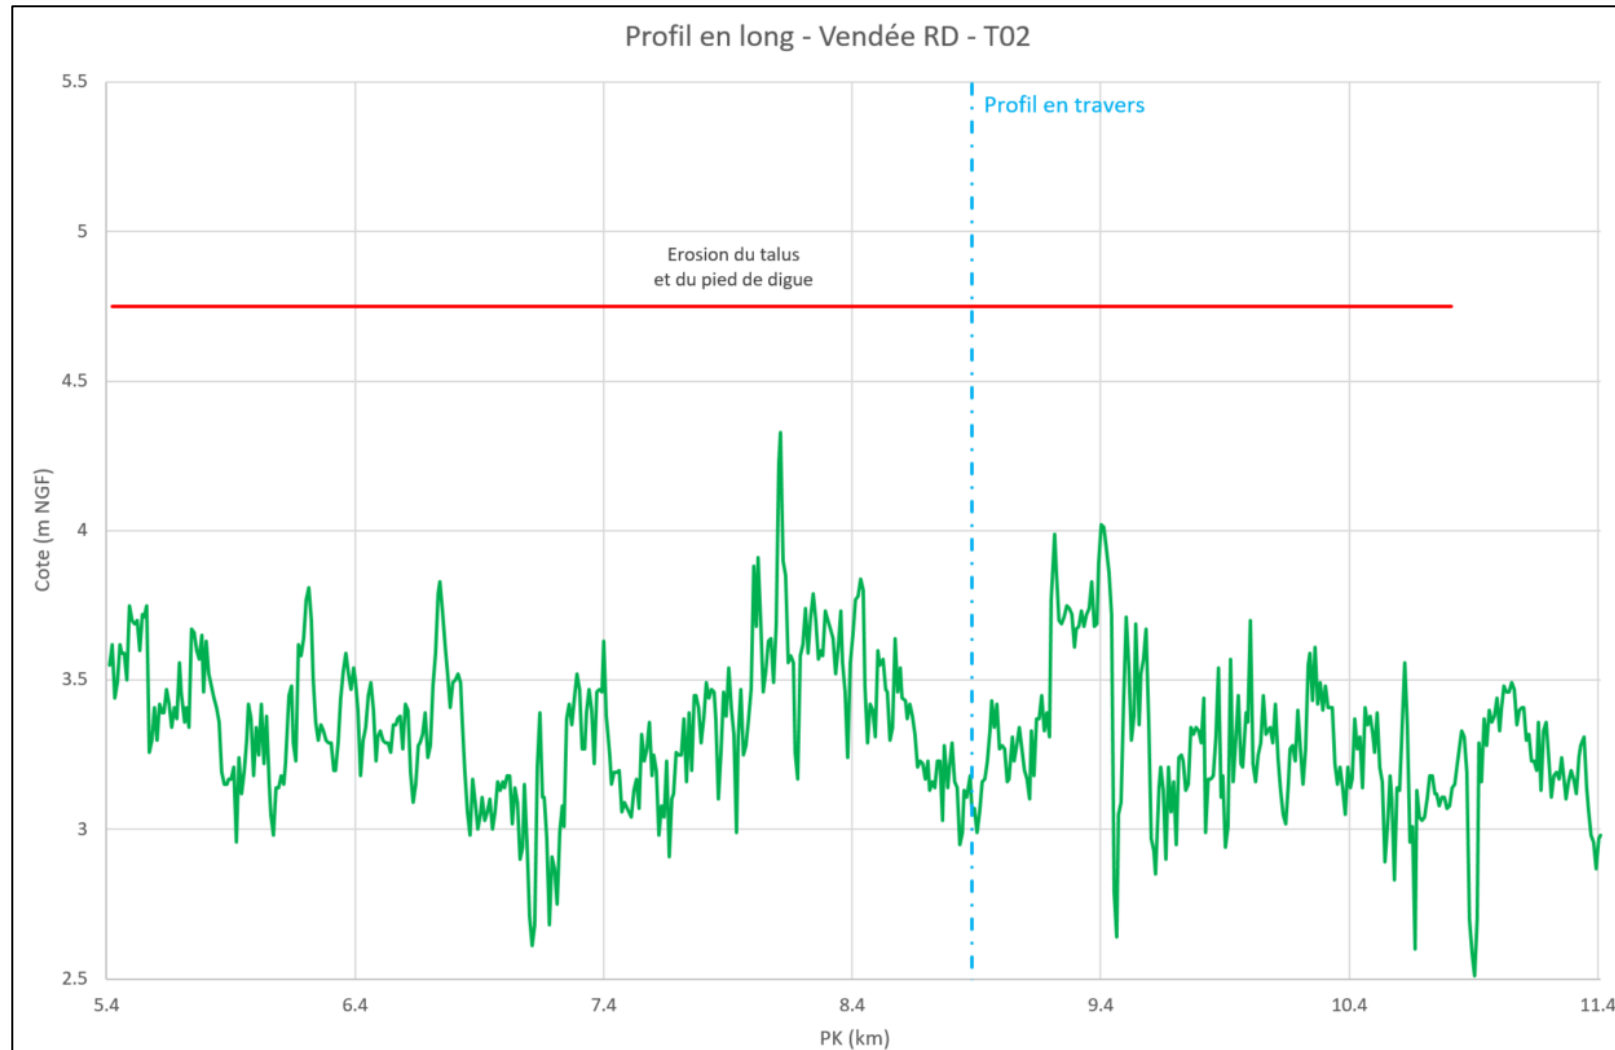
Commentaires sur l'état actuel de l'ouvrage : la digue est très végétalisée par endroits (herbe haute, arbres, arbustes, ...) et donc peu observable.

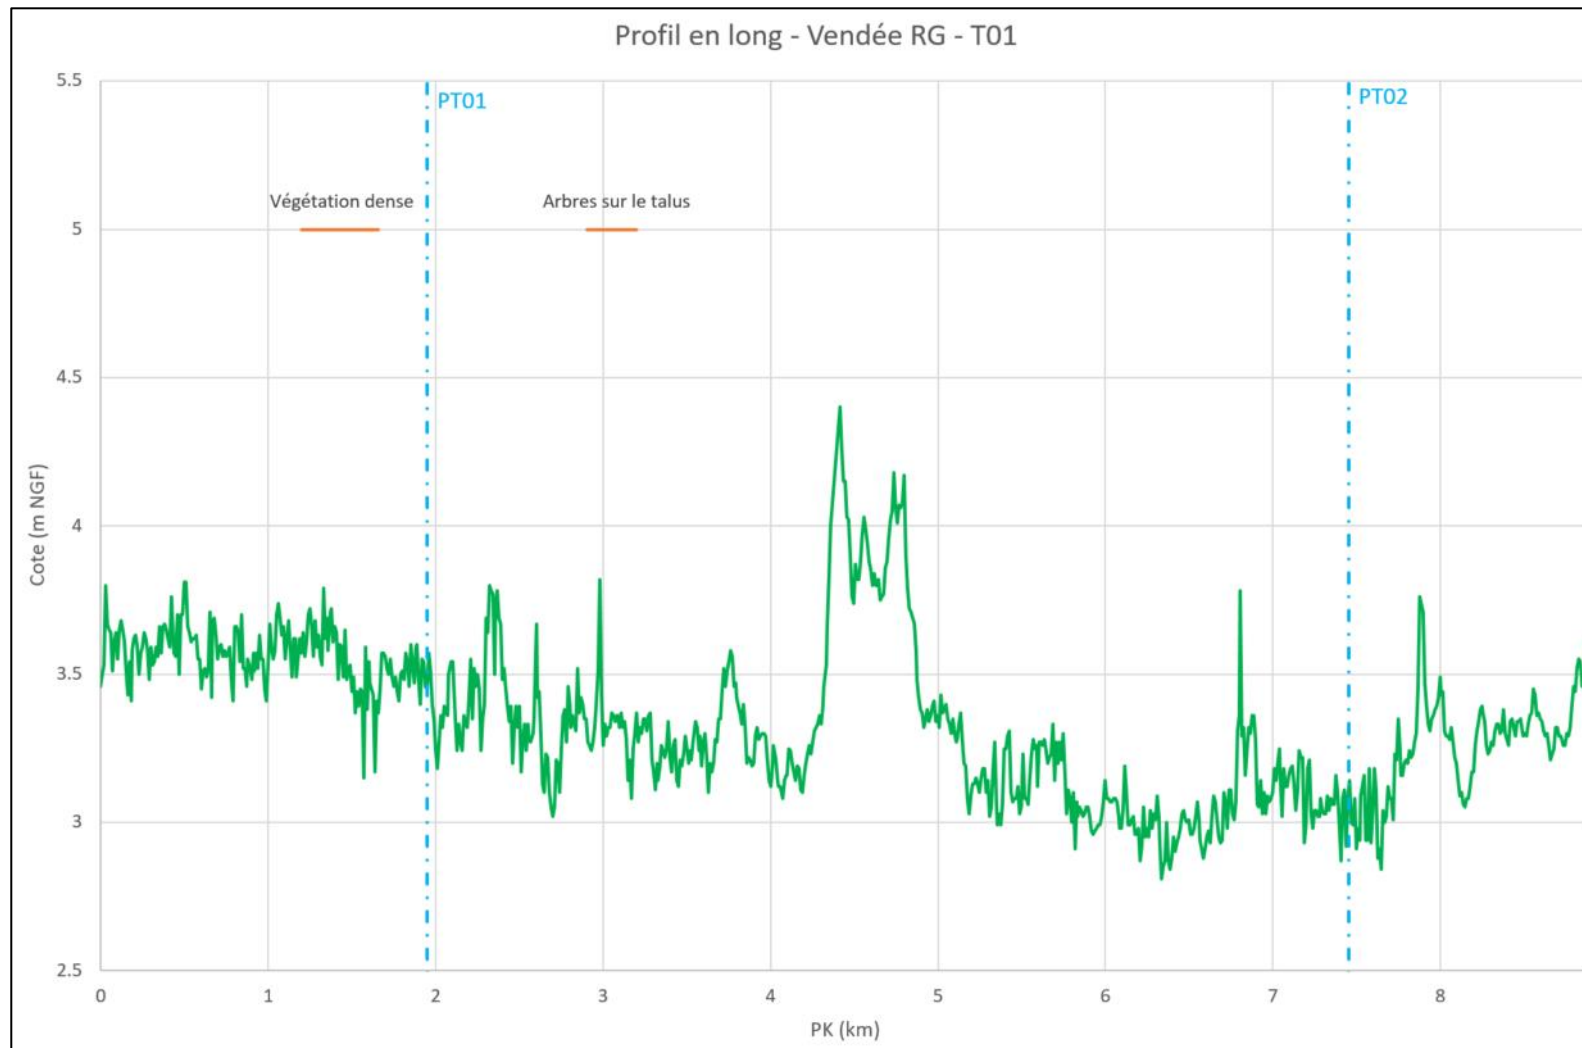
Commentaires sur l'état actuel de l'ouvrage : des arbres et des arbustes sont présents régulièrement sur le talus côté eau.

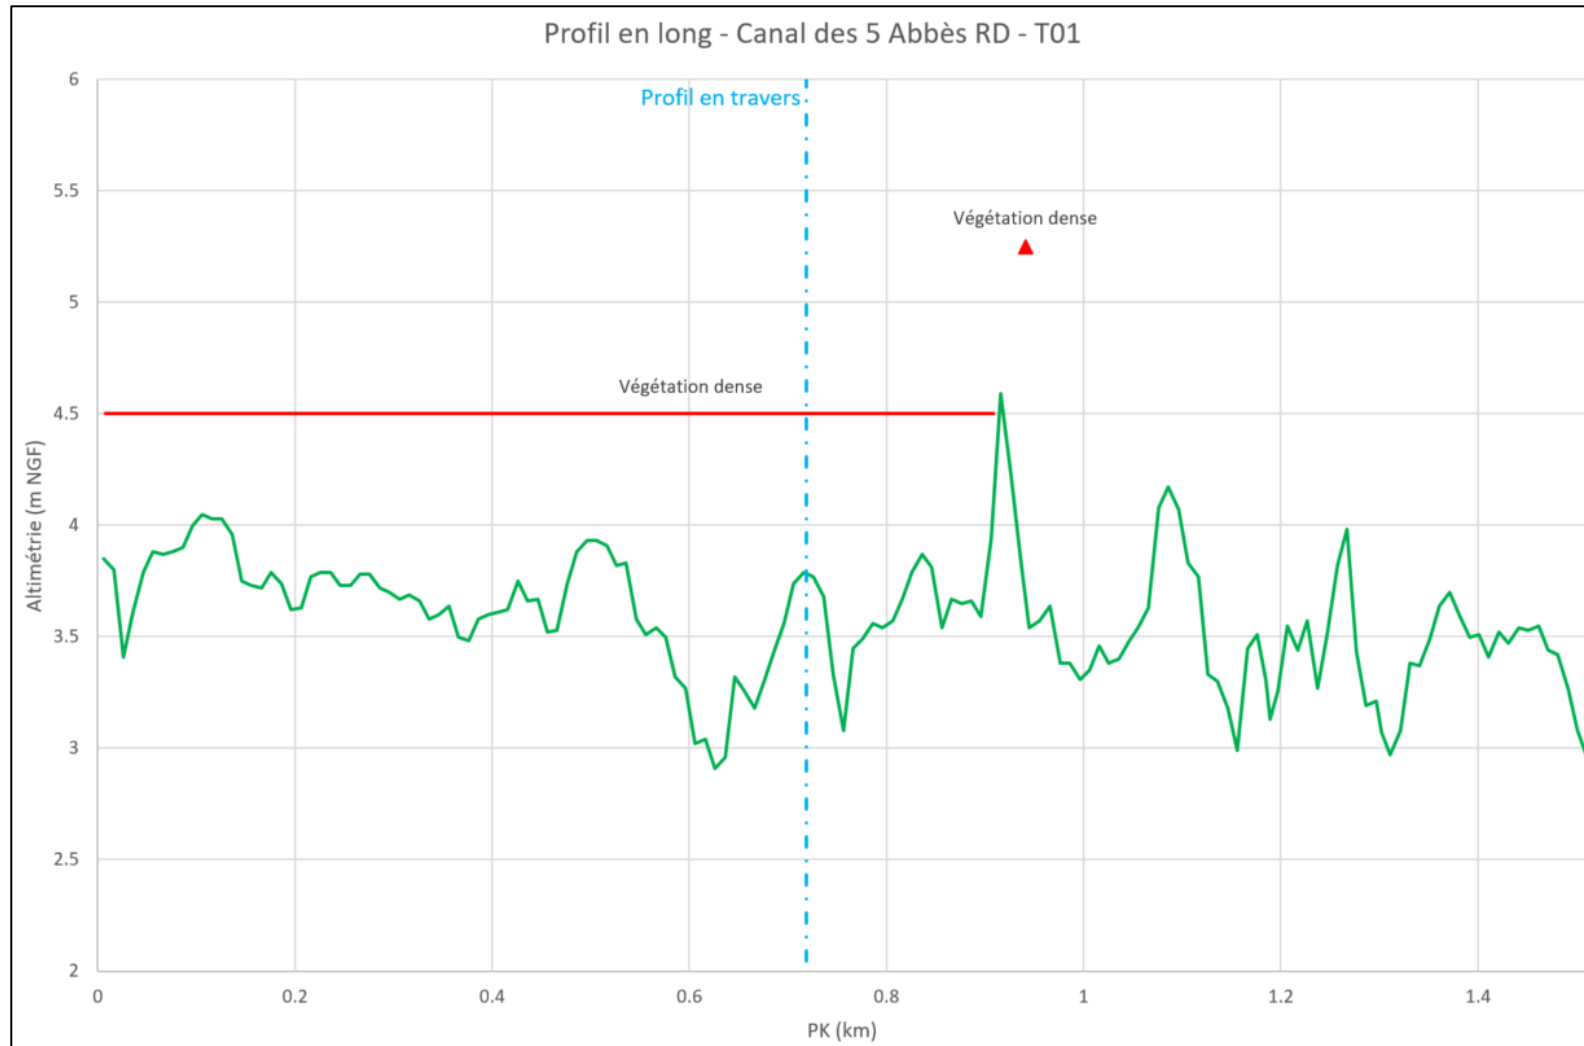
Commentaires sur l'état actuel de l'ouvrage : Une végétation dense est présente sur le talus côté eau.

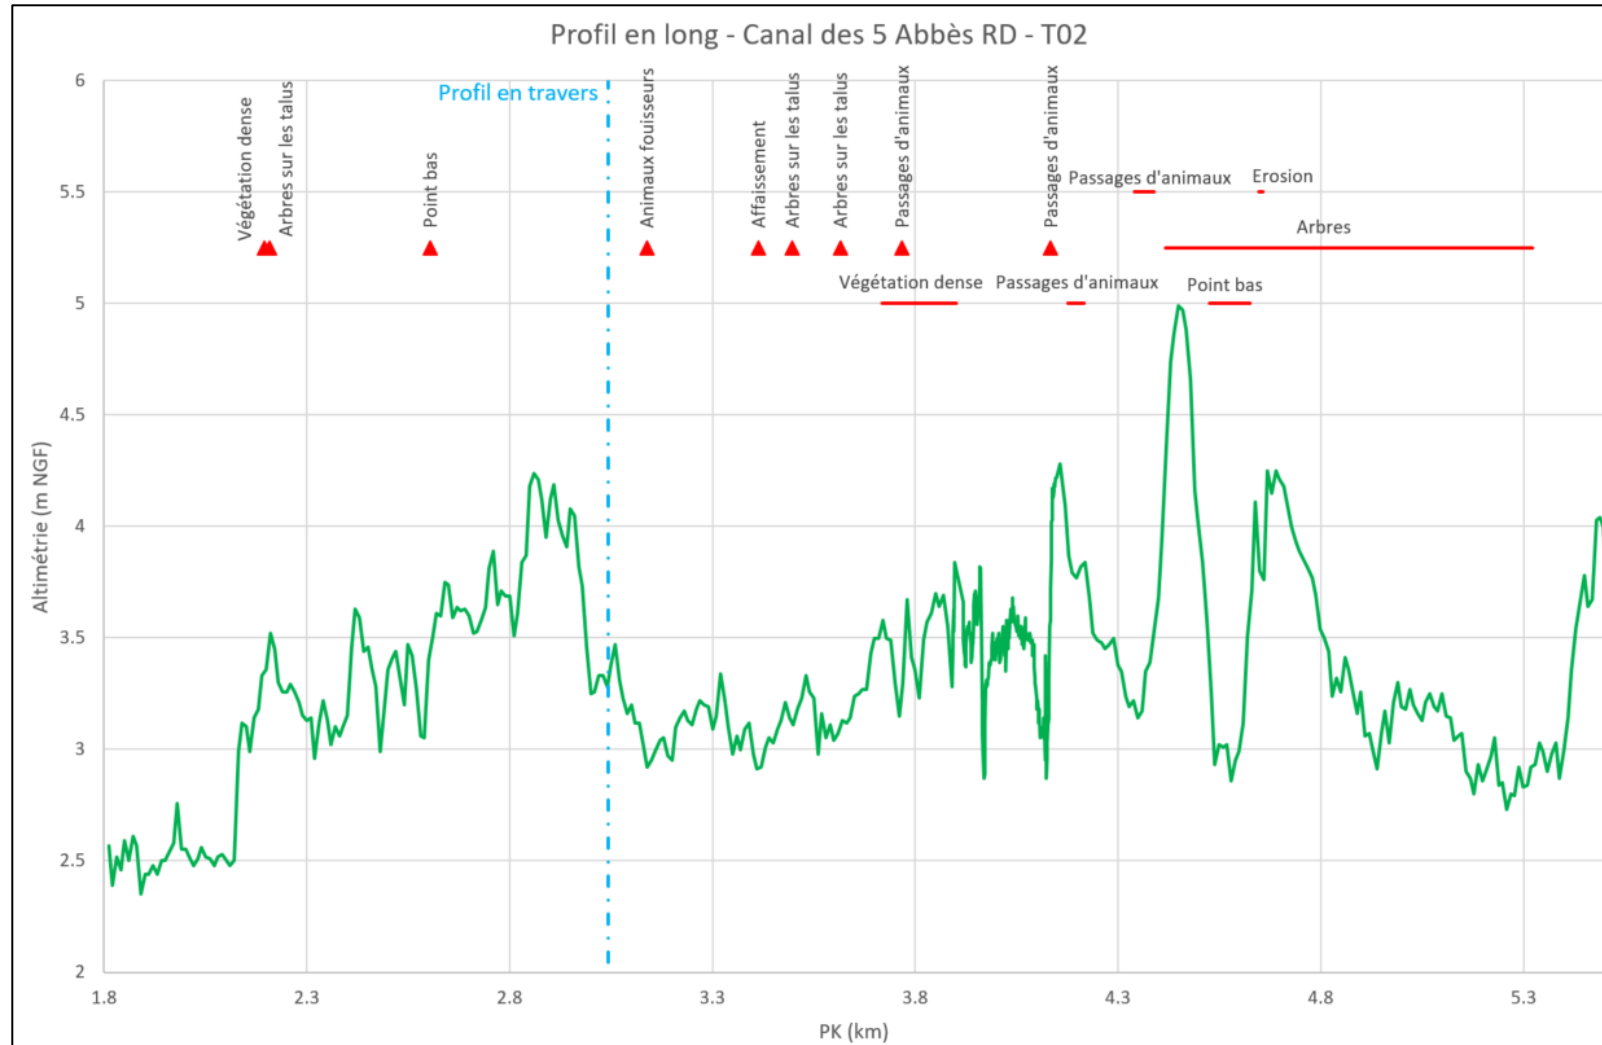
Commentaires sur l'état actuel de l'ouvrage : Une végétation dense et la présence d'animaux fouisseurs (terriers) sont relevés.

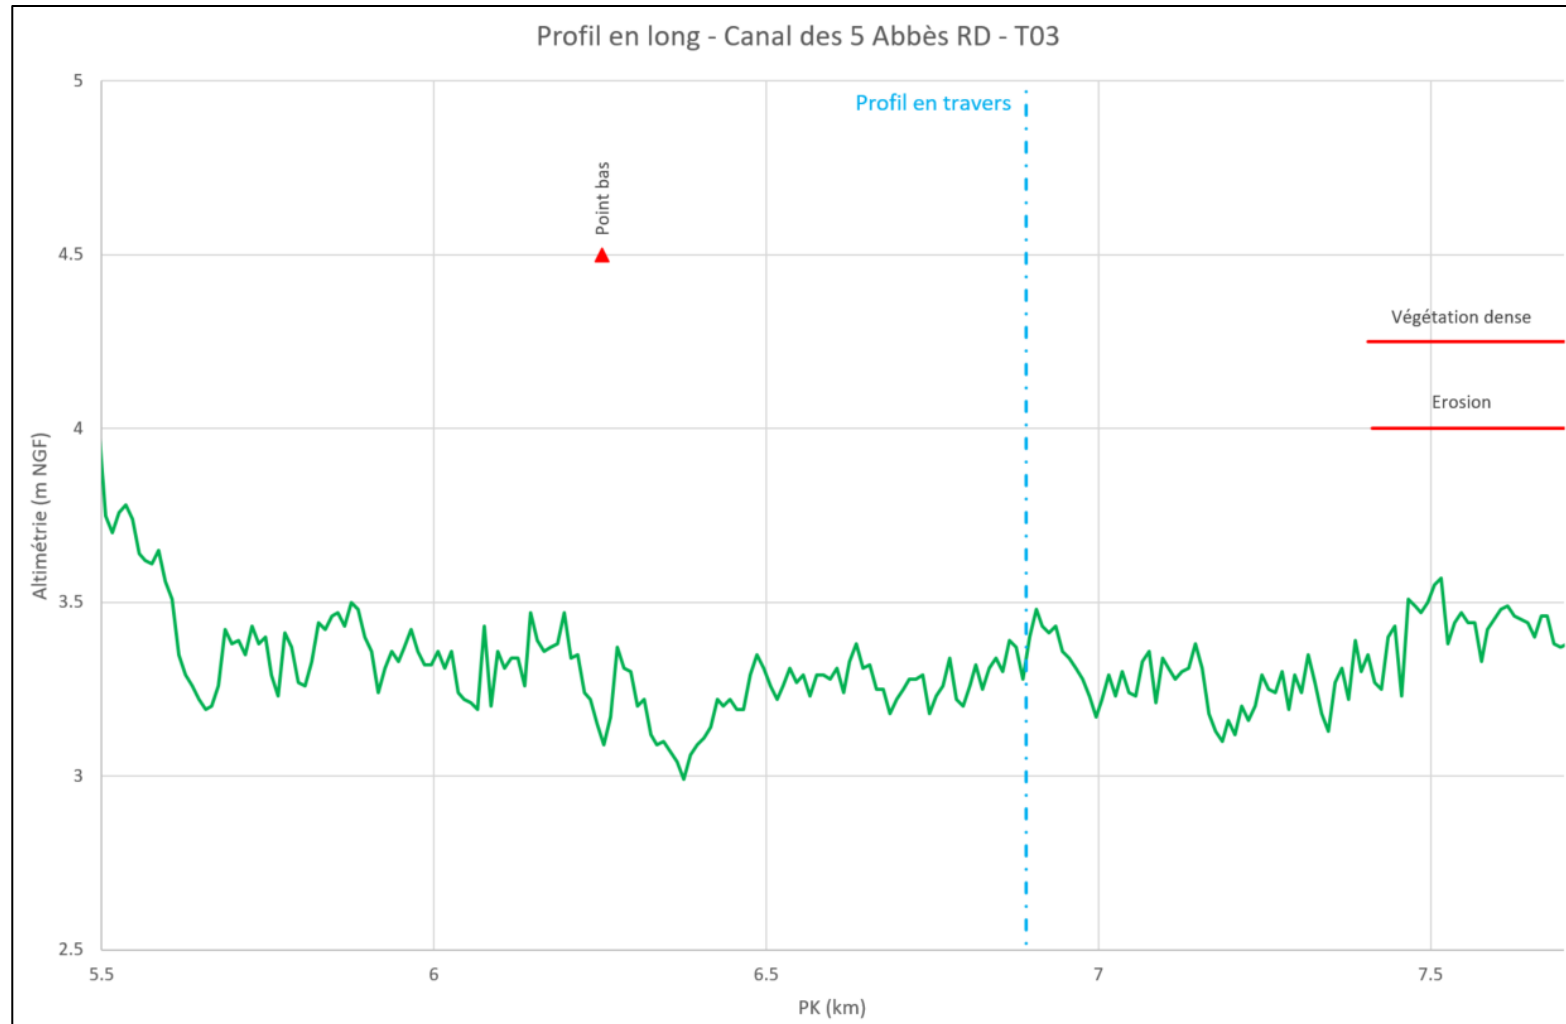
Commentaires sur l'état actuel de l'ouvrage : Des passages de ragondins ont été identifiés, la végétation sur les berges empêchant de localiser de potentiels terriers.

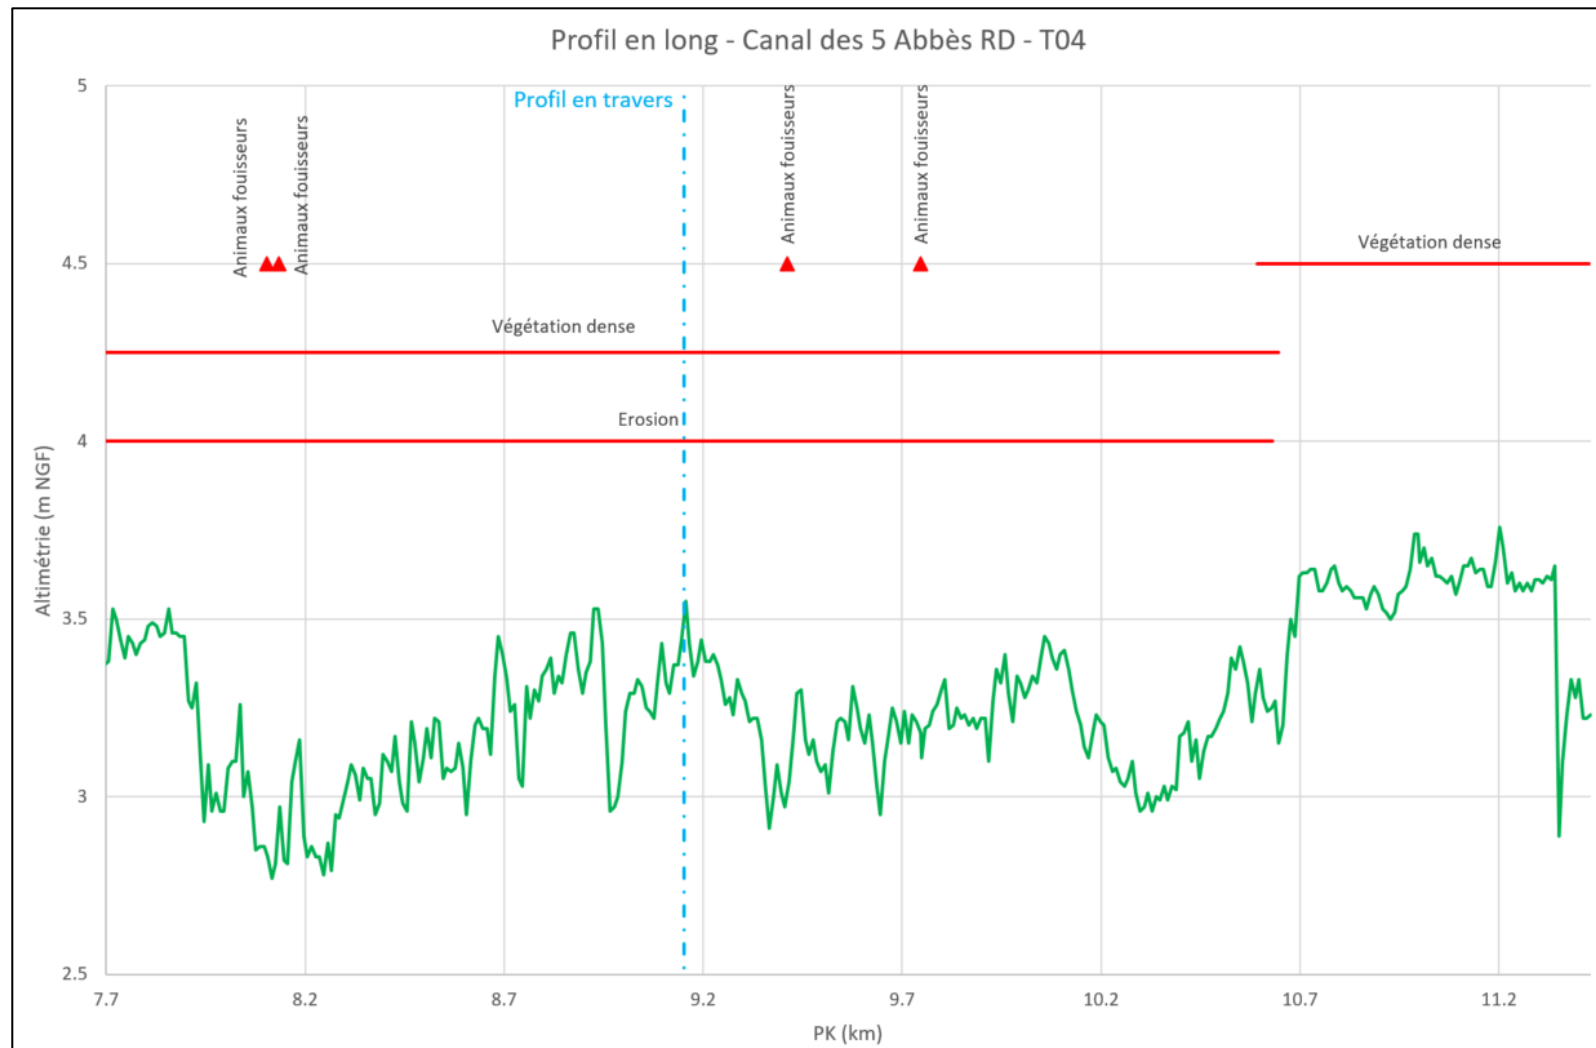
Commentaires sur l'état actuel de l'ouvrage : Une végétation dense et une érosion du talus côté eau sont visibles.

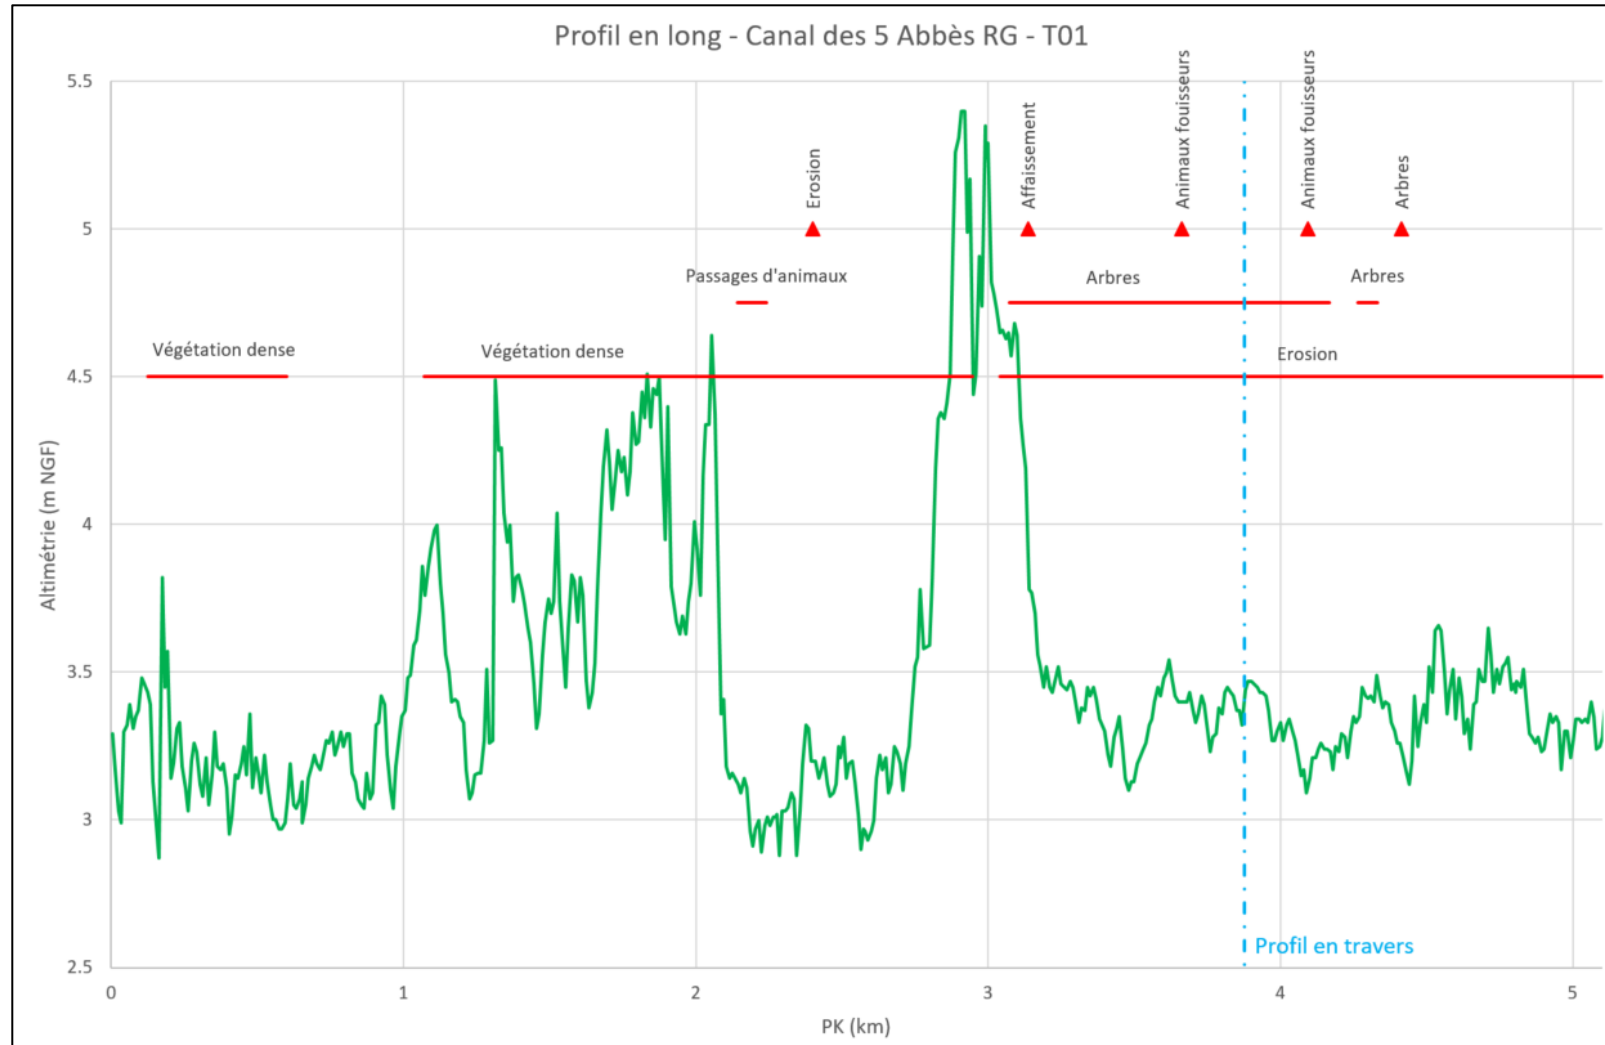
Commentaires sur l'état actuel de l'ouvrage : Des fissures sont visibles en crête (sécheresse). Une végétation dense est présente sur le talus côté terre.

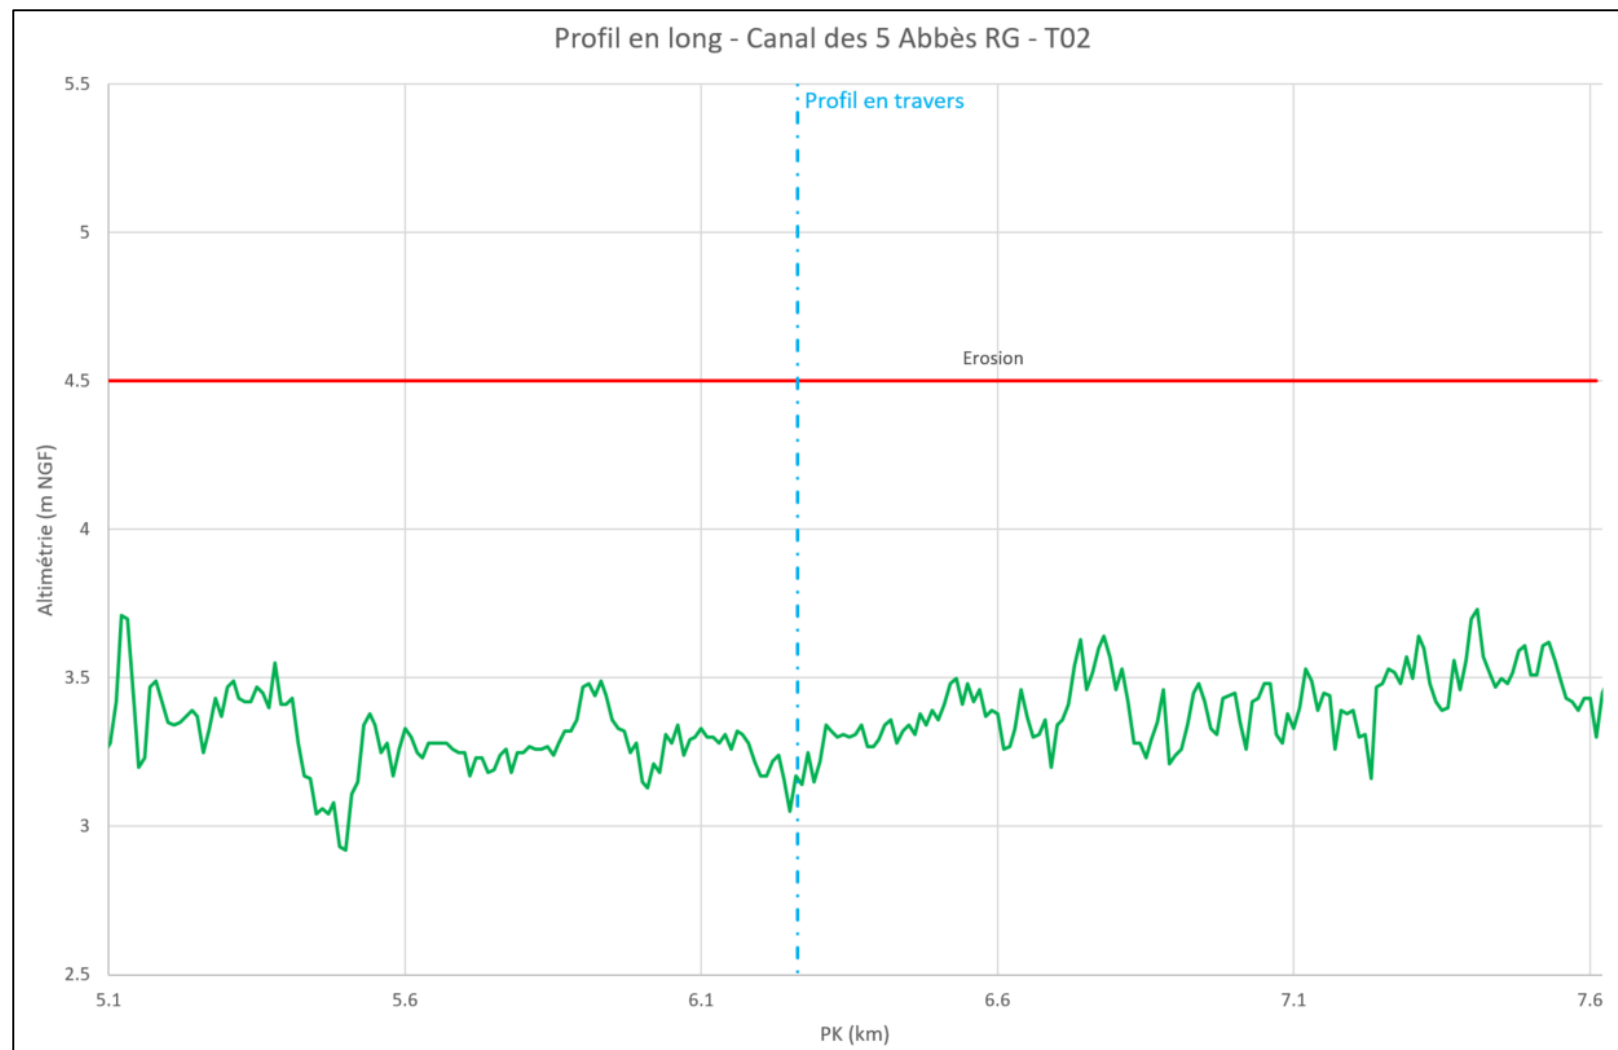
Commentaires sur l'état actuel de l'ouvrage : Le corps de digue est fissuré (sécheresse). Le pied de talus côté est érodé sur tout le tronçon.
