## FICHE OUVRAGE N°01 – AUTIZES – T01

Localisation : Digue des Autizes

Nature : Digue en terre

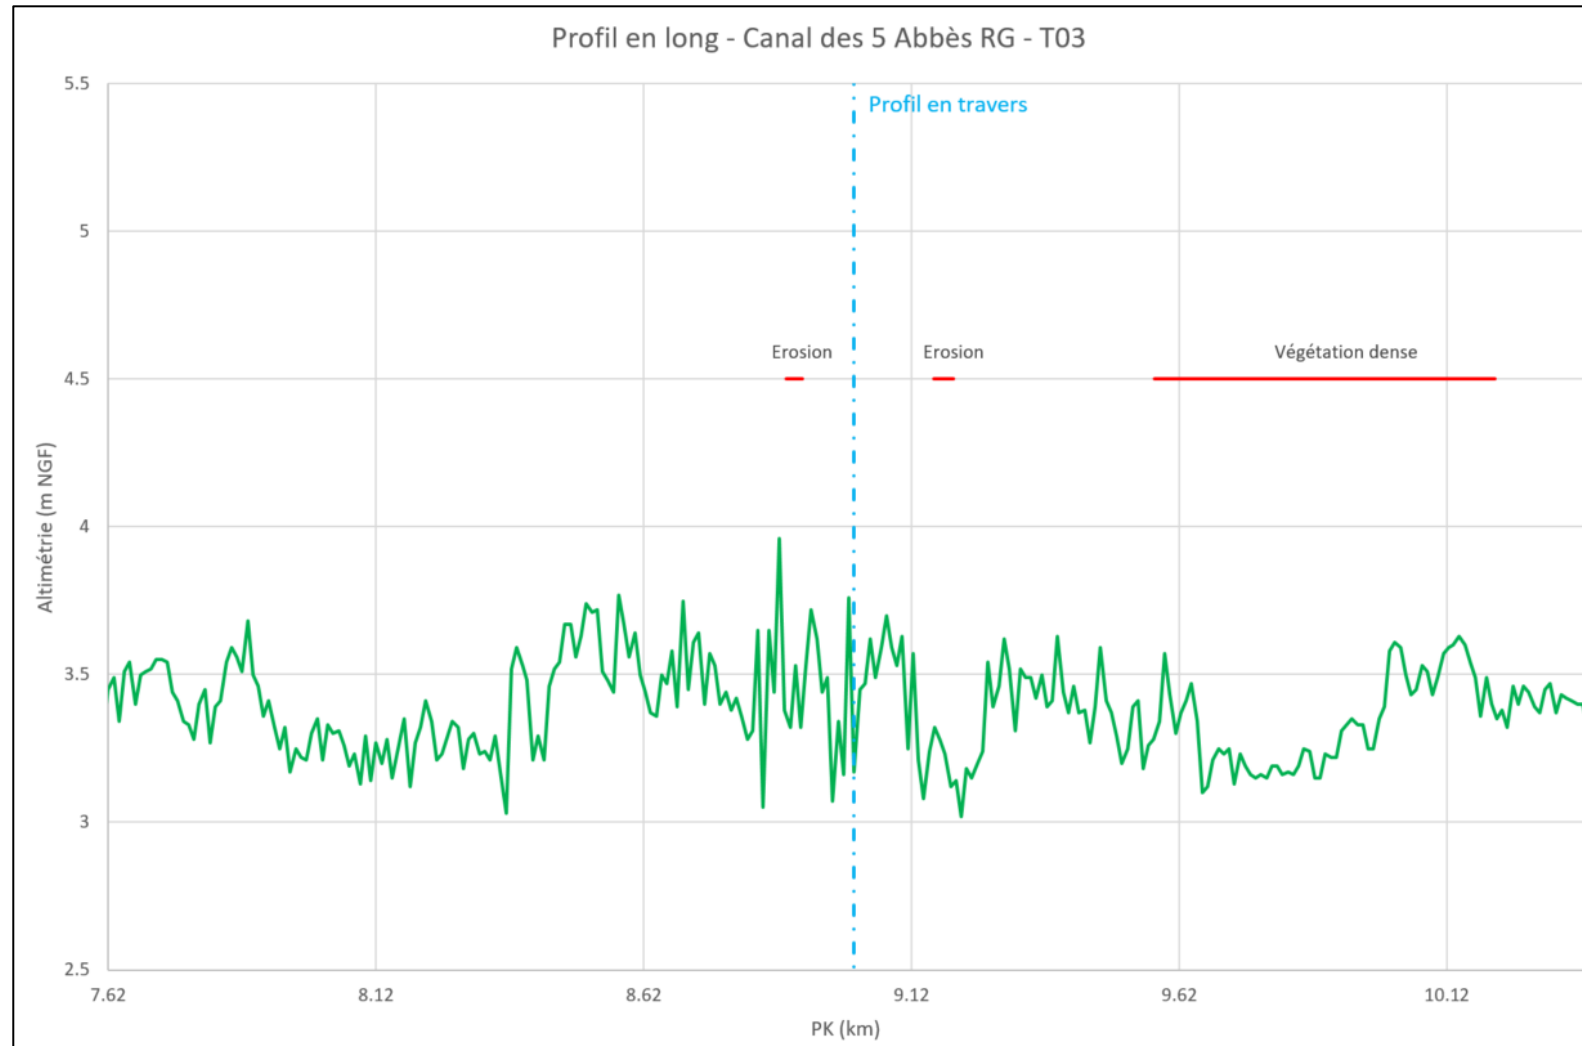
Commentaires sur l'état actuel de l'ouvrage : Une végétation dense est présente sur le talus côté eau.

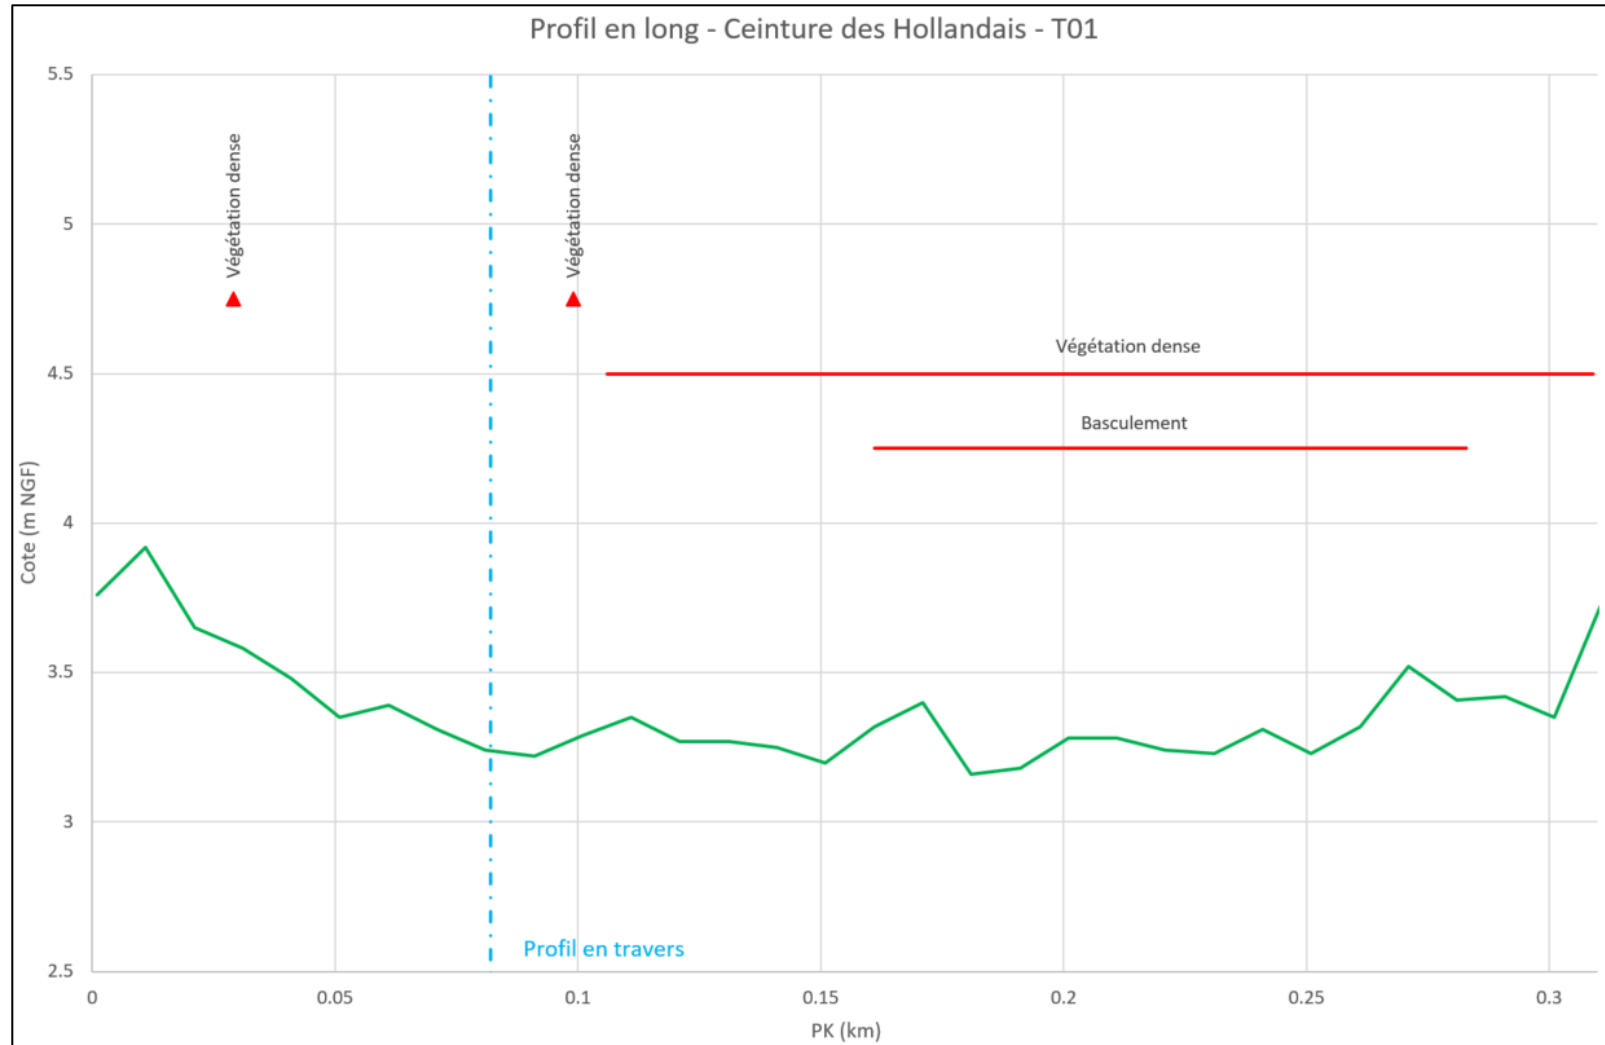
Commentaires sur l'état actuel de l'ouvrage : Une végétation dense est présente sur le talus côté eau.

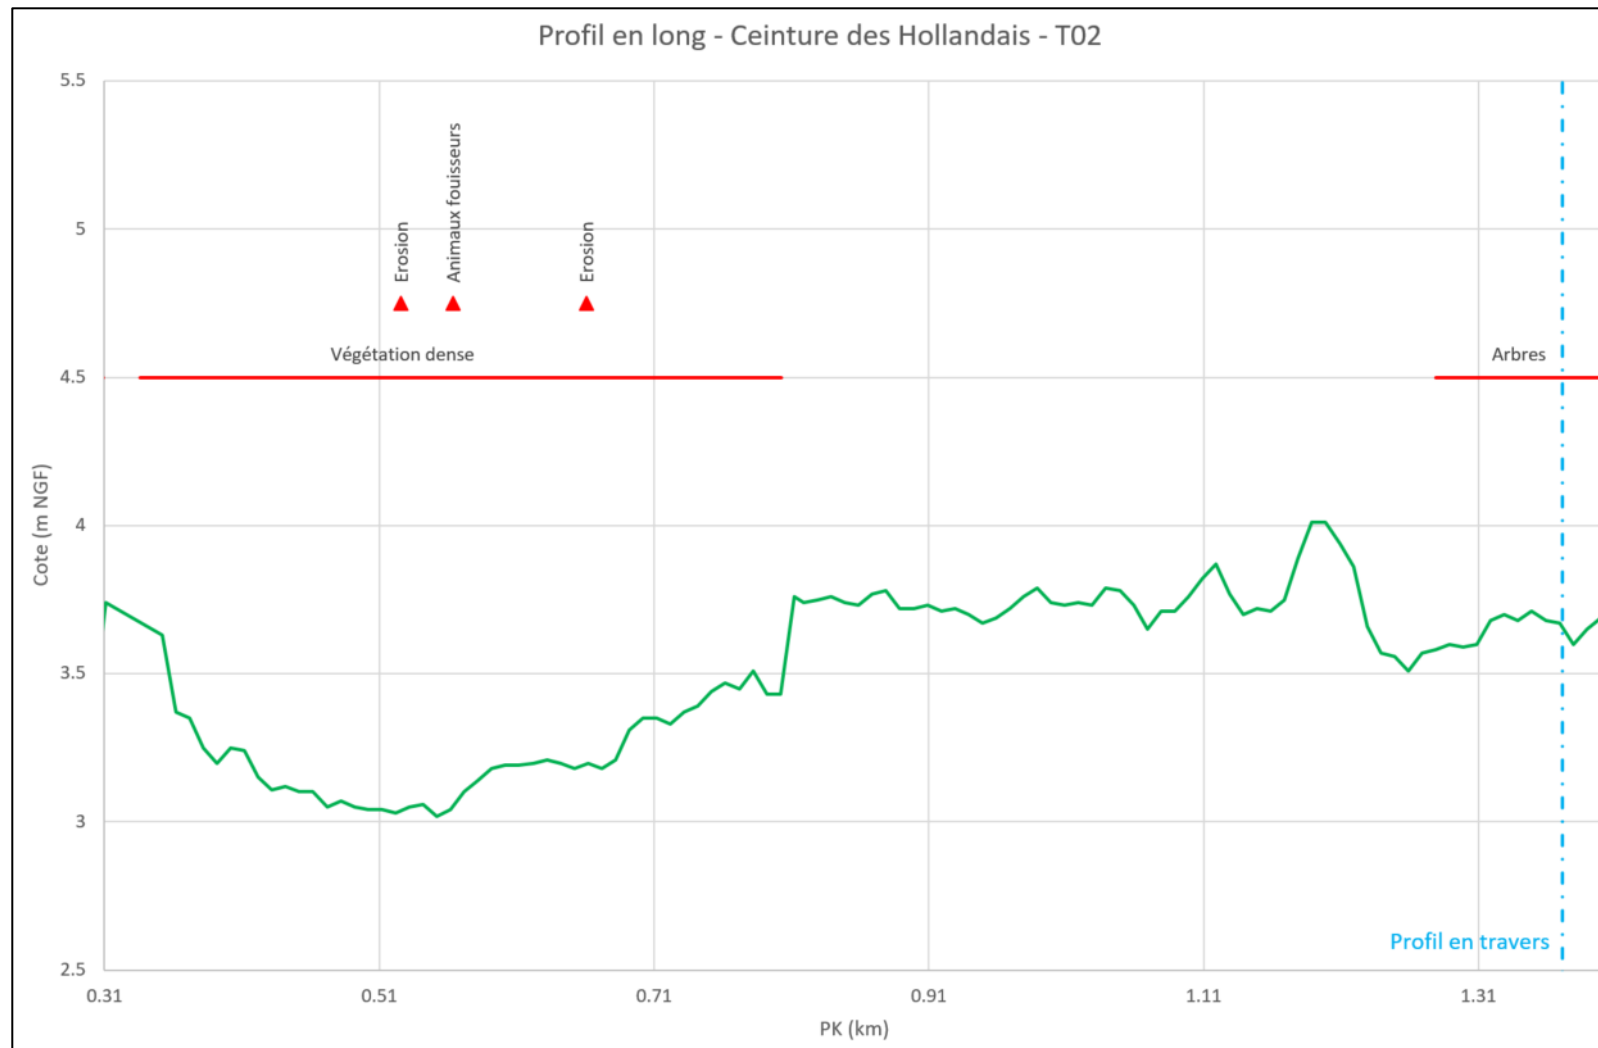
Commentaires sur l'état actuel de l'ouvrage : De la végétation est visible sur le talus côté eau.

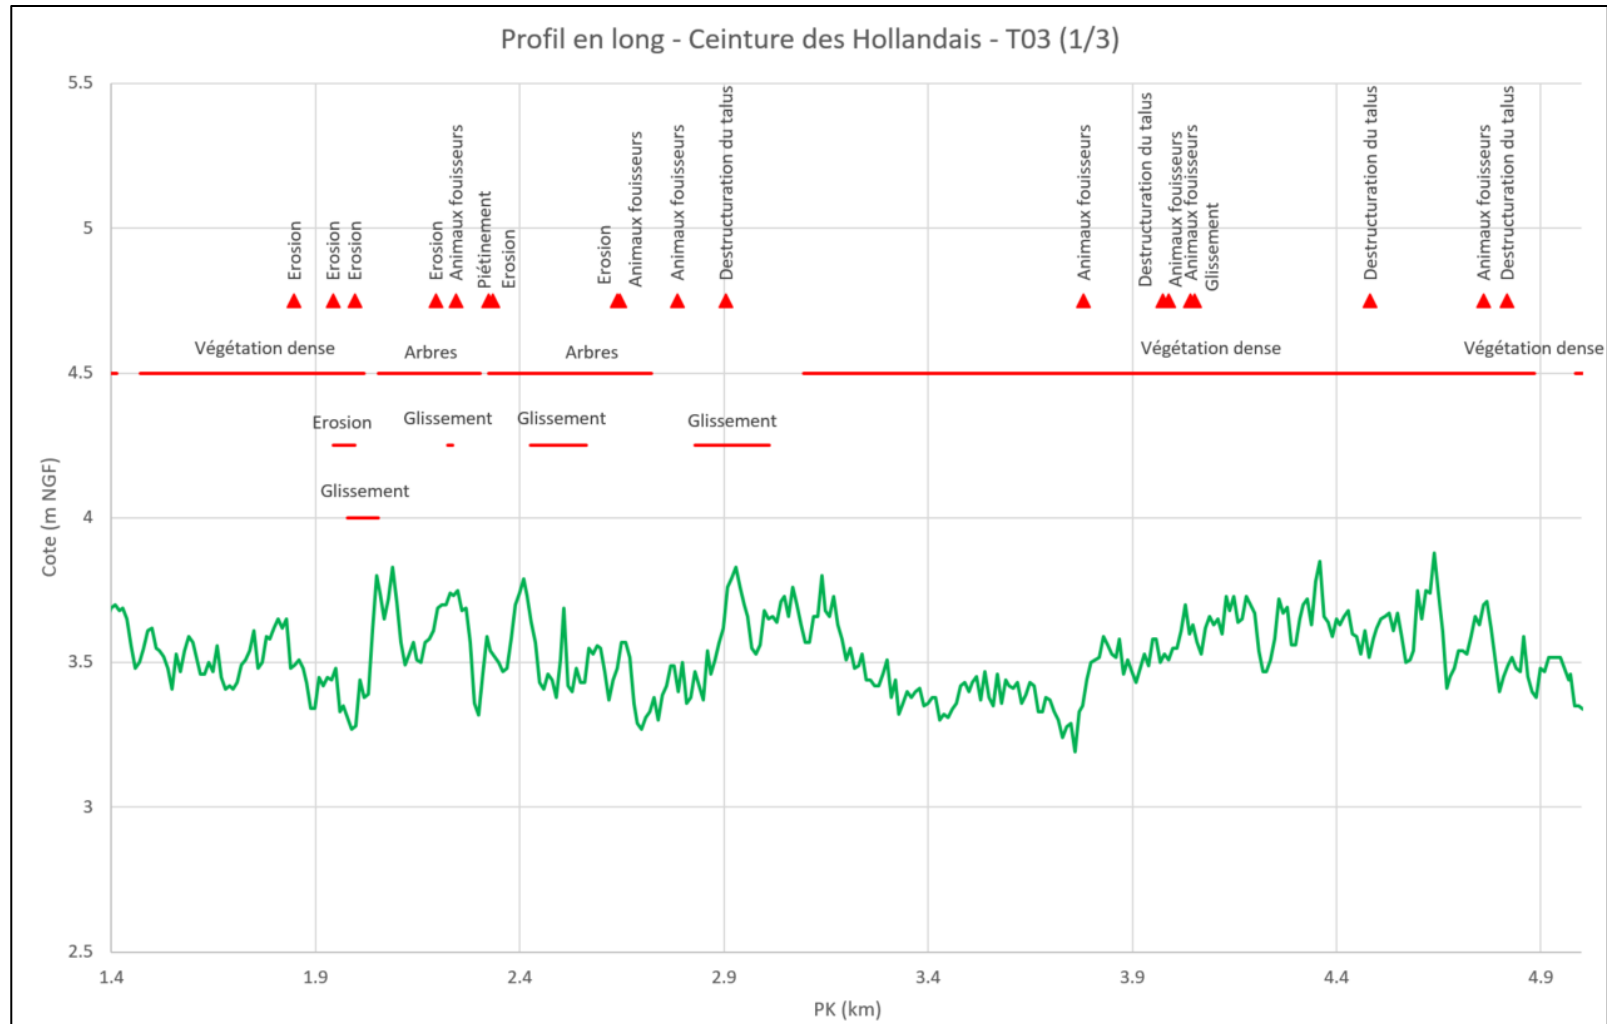
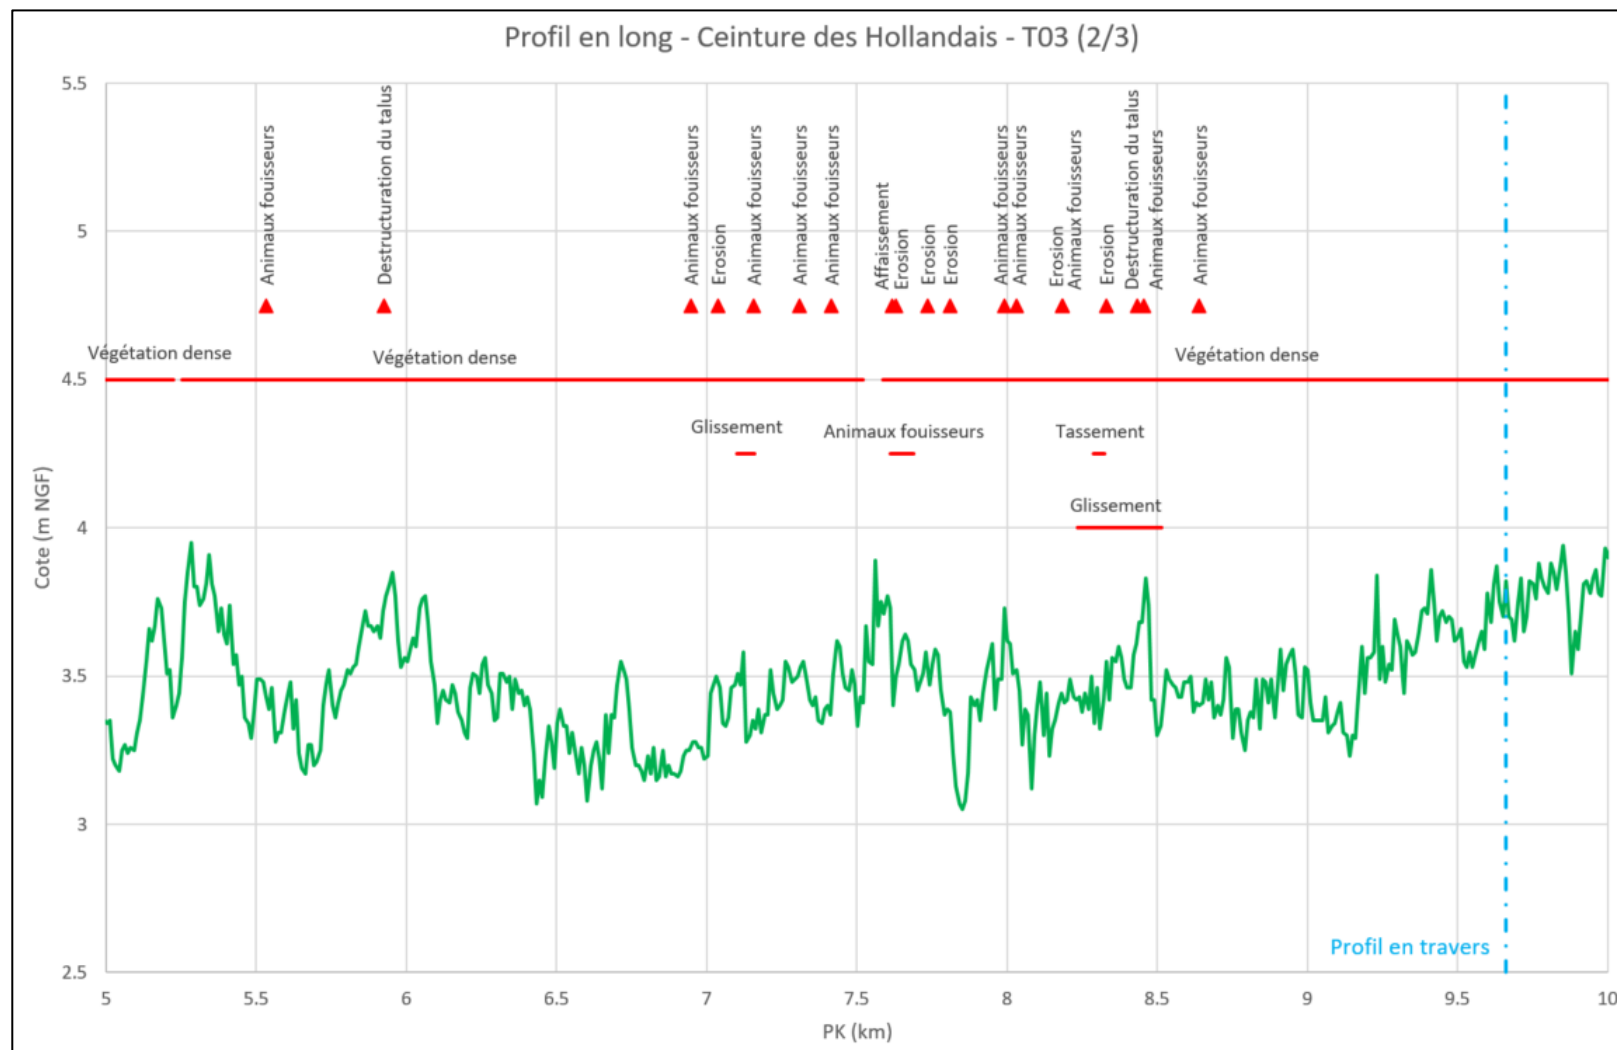
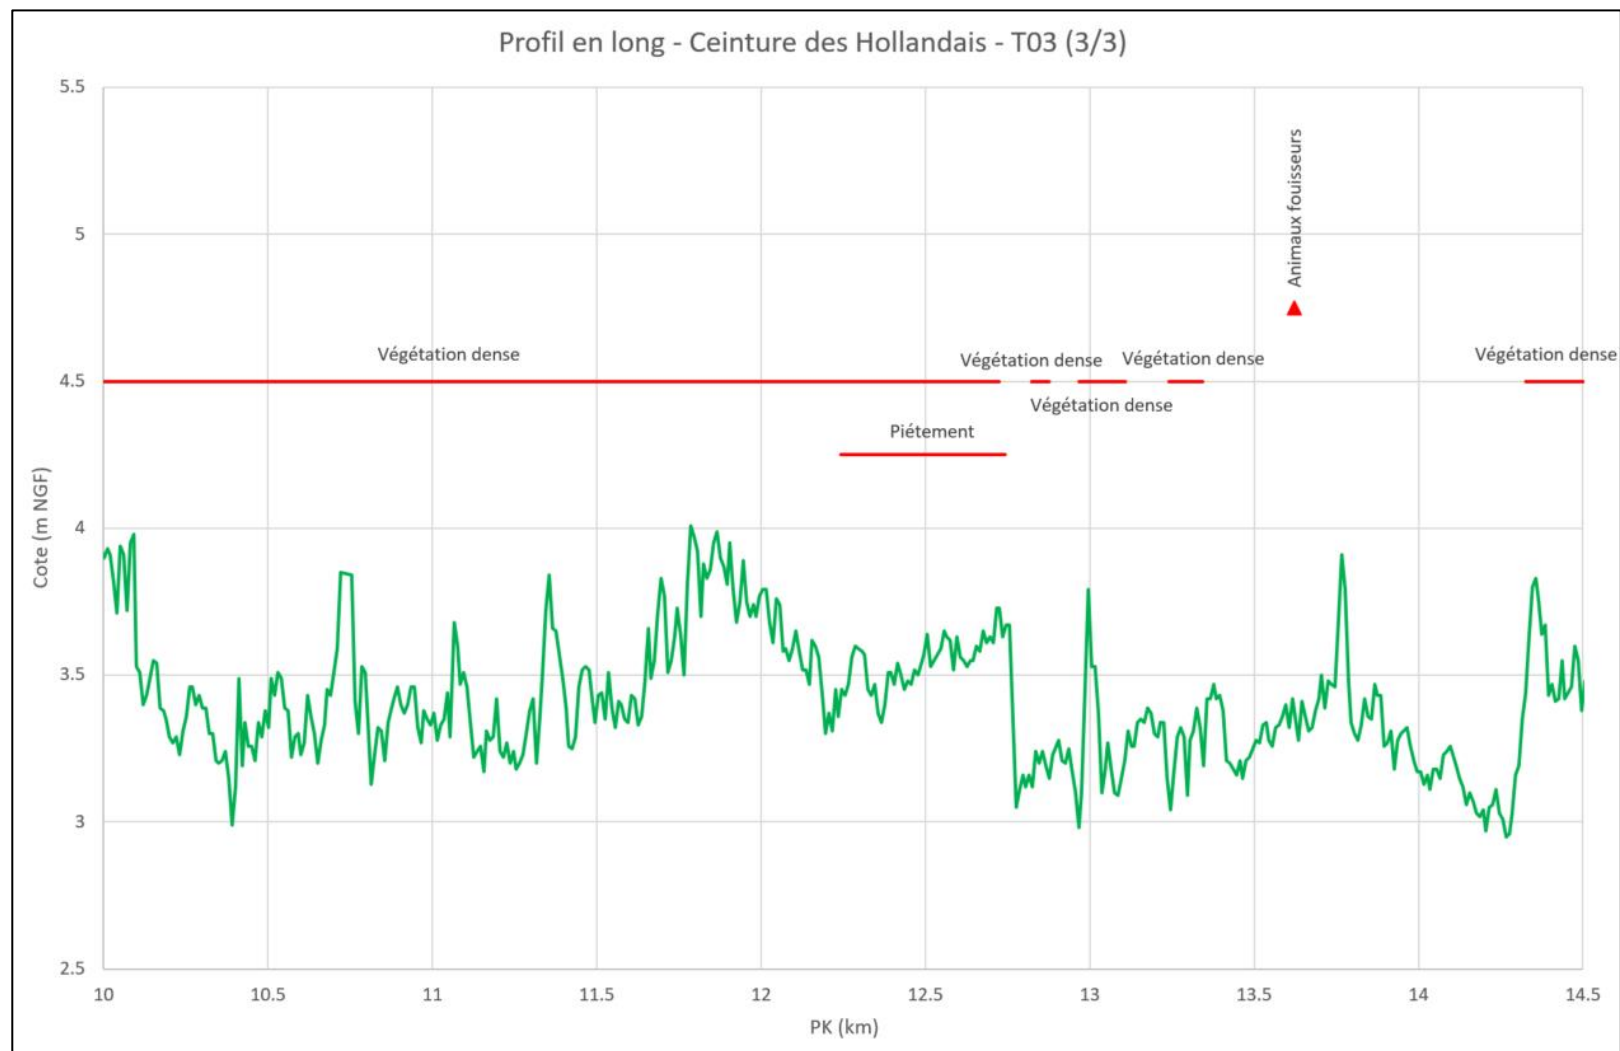
Commentaires sur l'état actuel de l'ouvrage : Une végétation dense est présente sur le talus côté eau sur la quasi-totalité de ce tronçon. De nombreux terriers d'animaux fouisseurs ont été relevés.

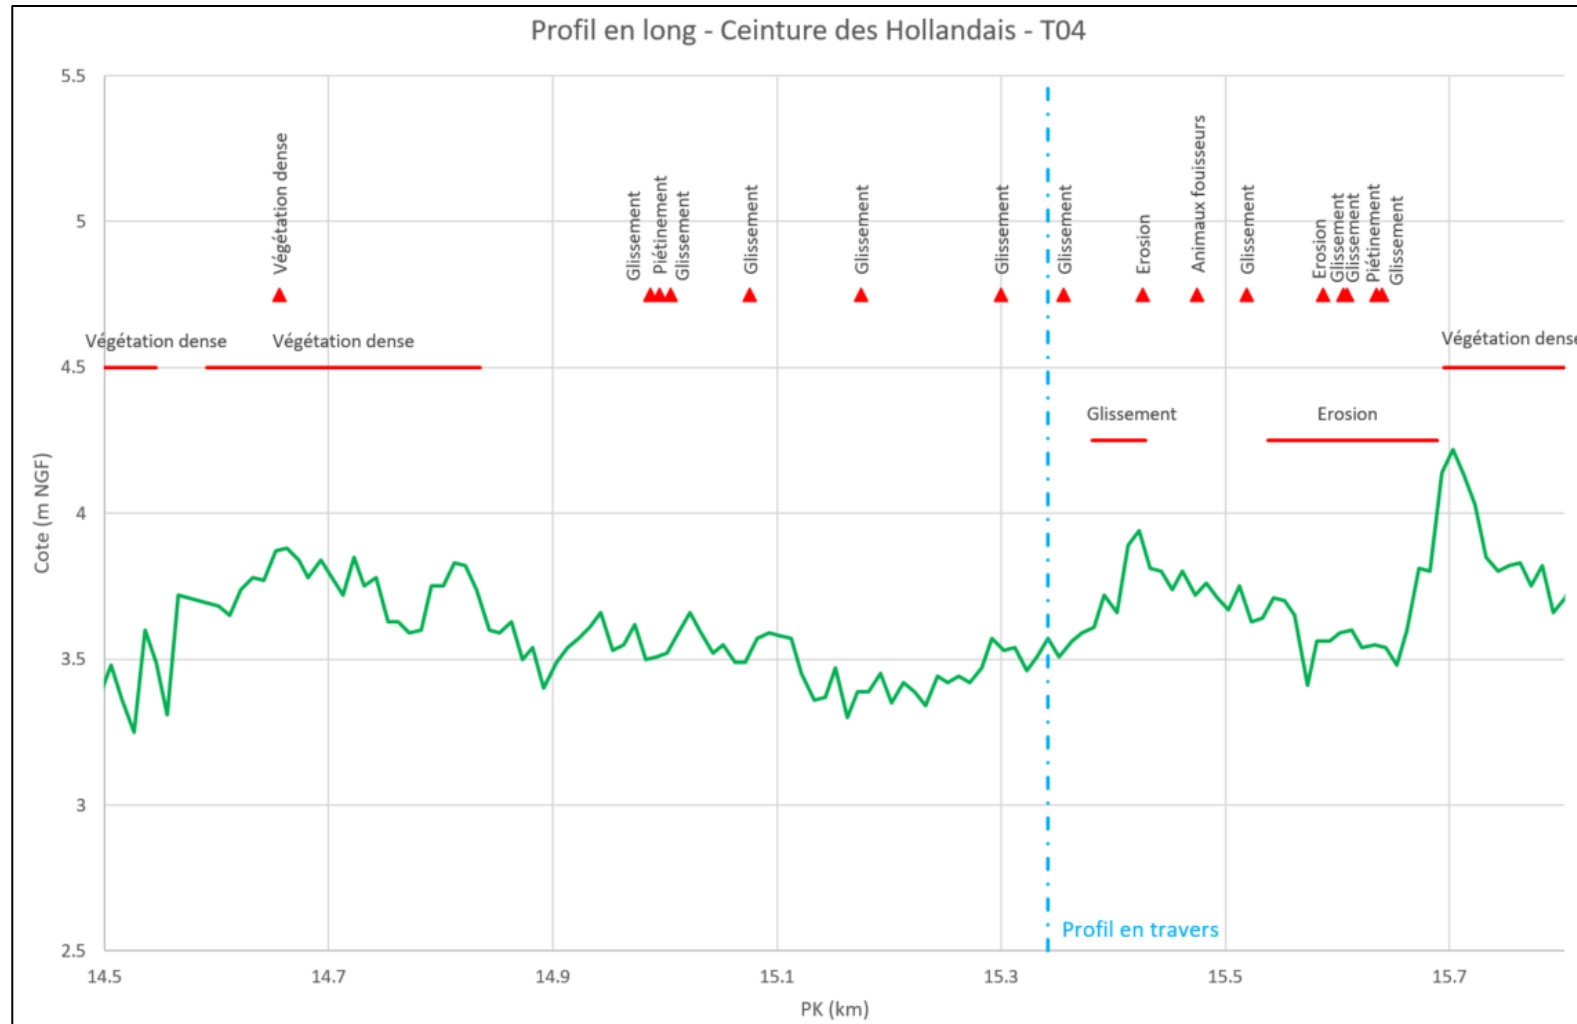
Commentaires sur l'état actuel de l'ouvrage : Des zones de glissement sont visibles sur le talus côté eau. Elles sont probablement liées à la présence d'animaux fouisseurs.

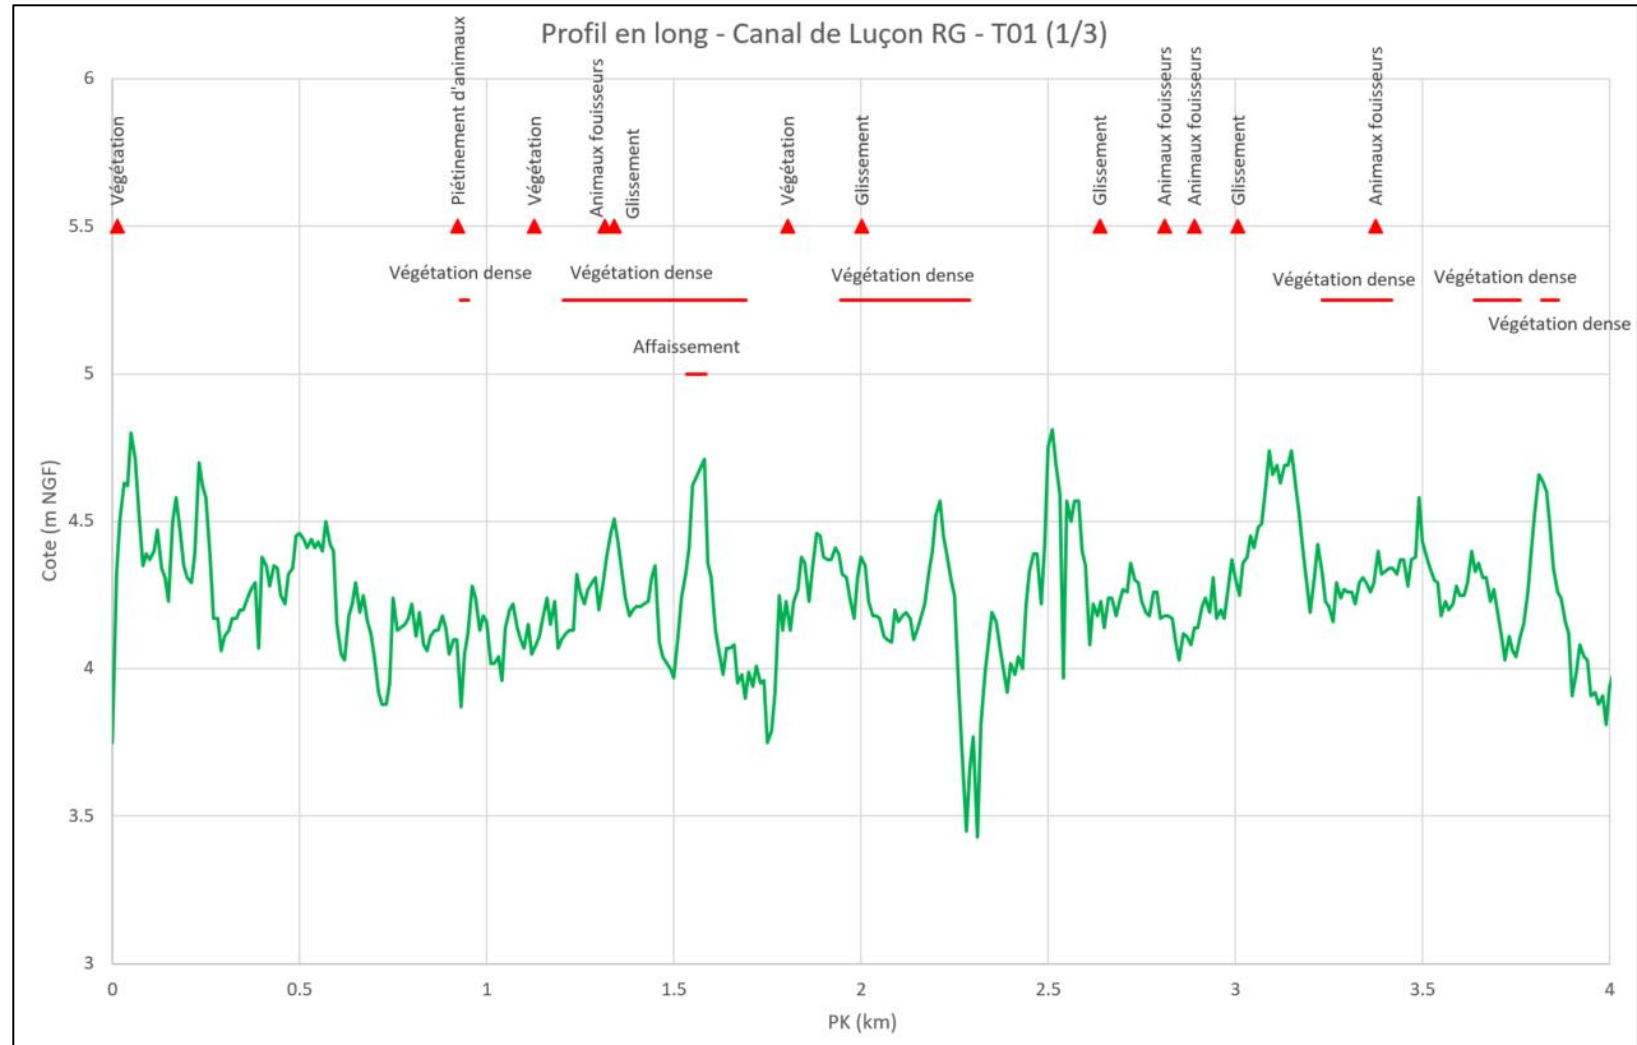
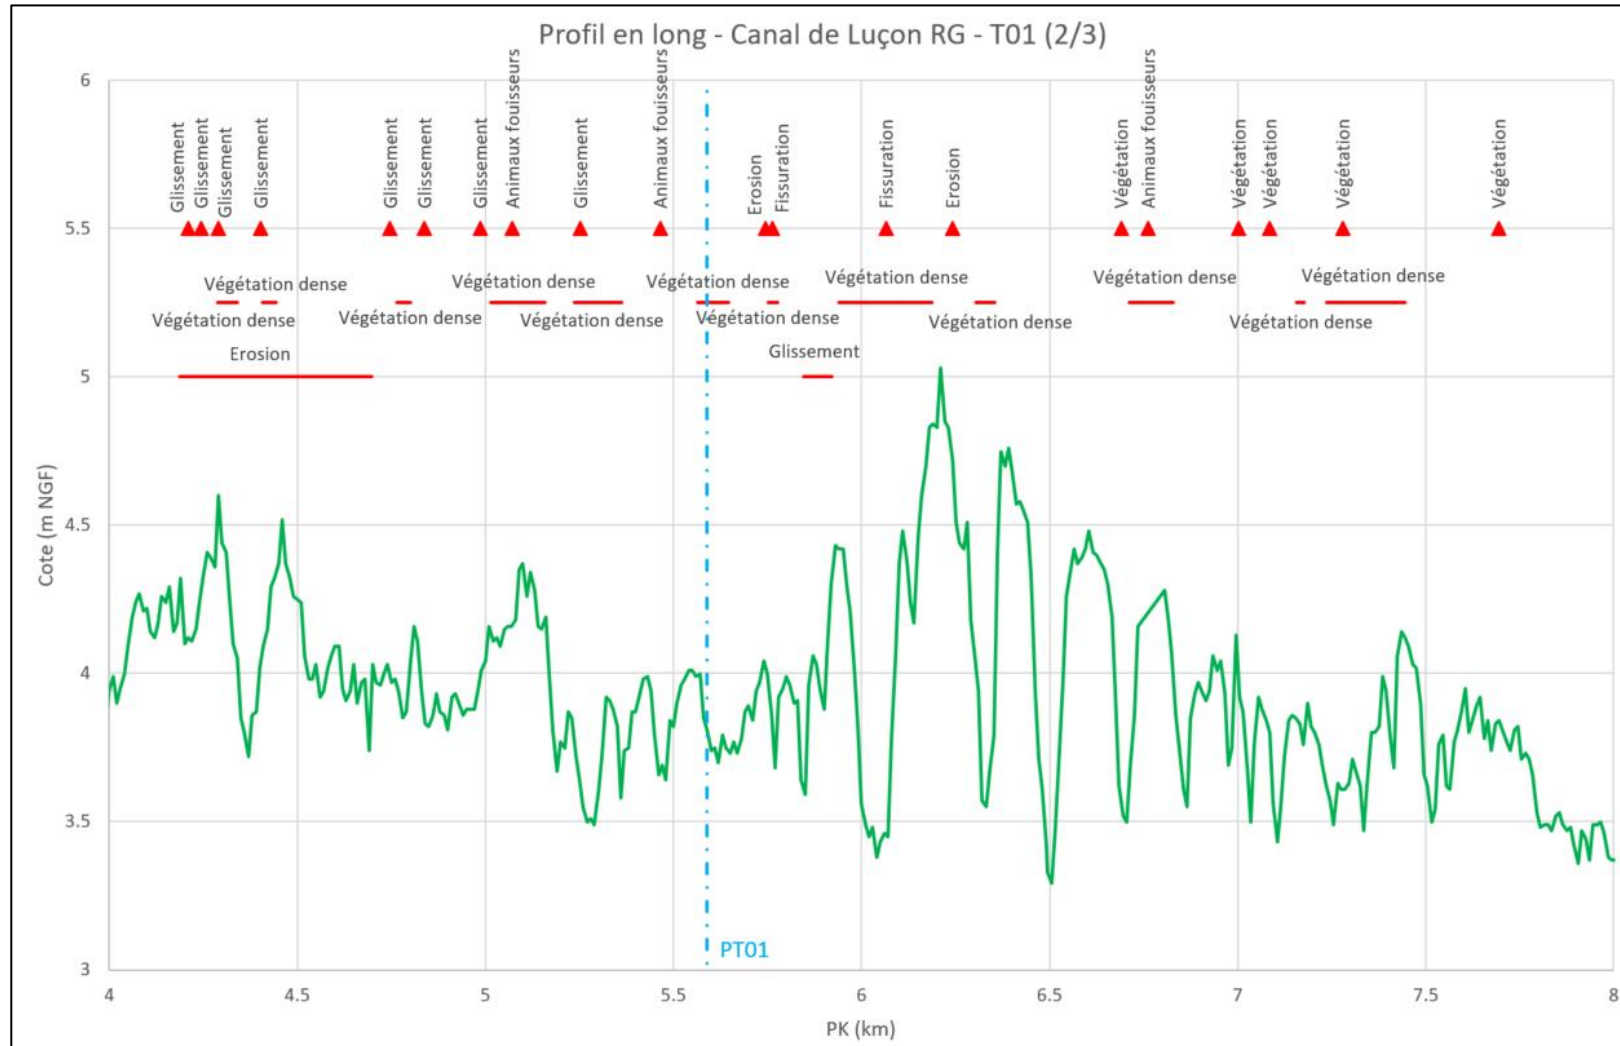
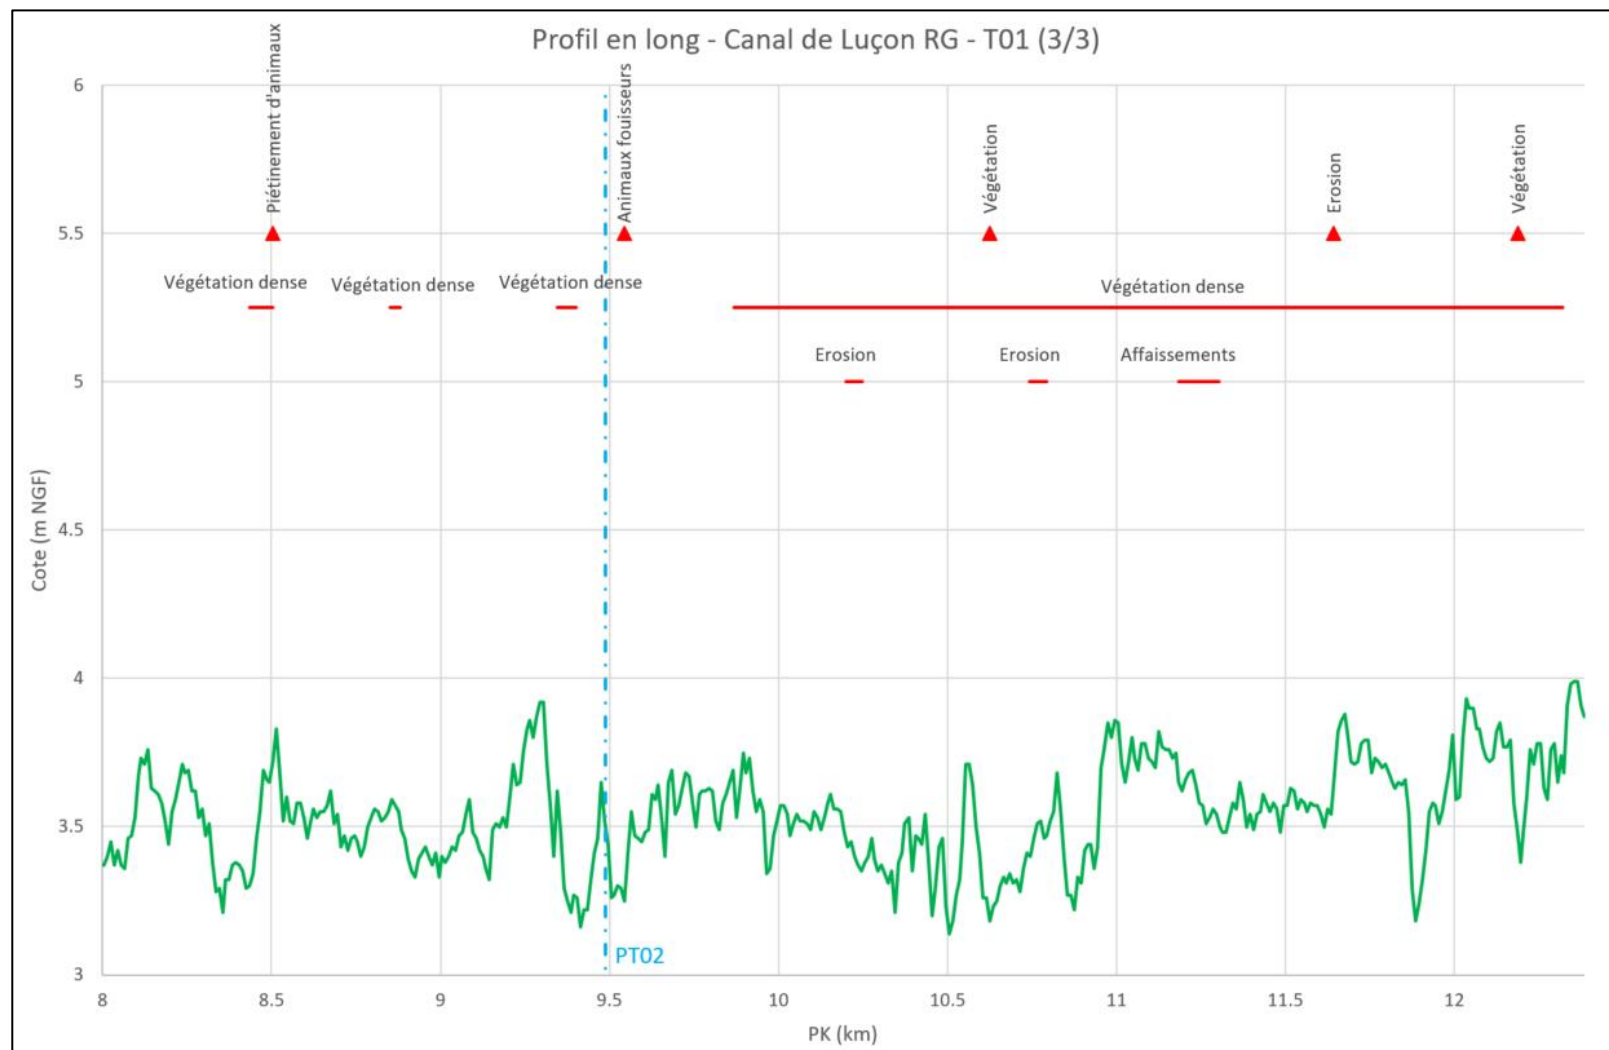
Commentaires sur l'état actuel de l'ouvrage : Des zones de glissement et d'érosion liées probablement à la présence d'animaux fouisseurs sont visibles.
