**Etude des aléas naturels sur le Sud-Est de la Vendée – Marais Poitevin**

<b>Commune :</b>	Saint Hilaire des Loges

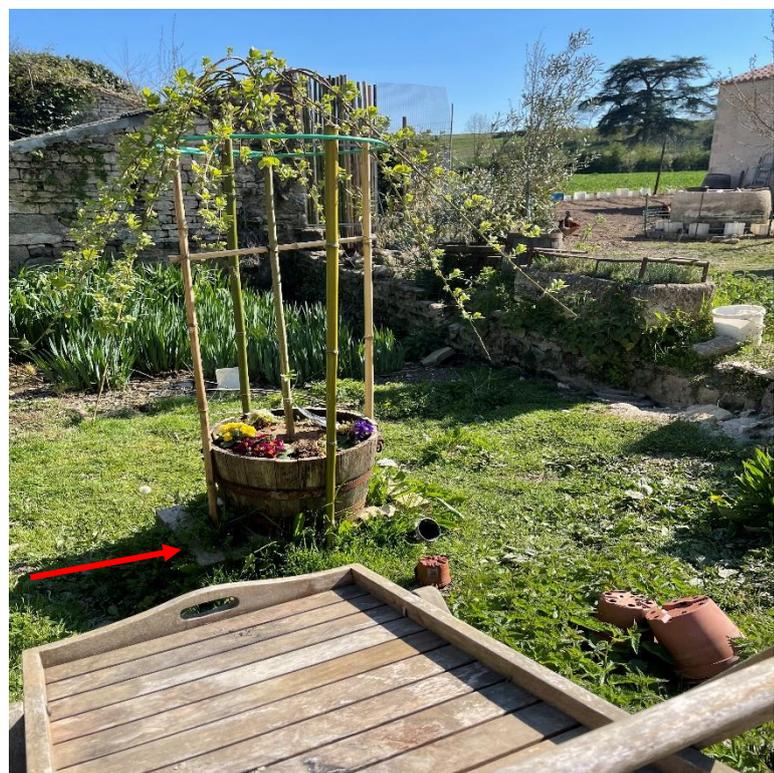
<b>Cours d'eau :</b>	AUTIZE	
<b>Date de l'enquête :</b>	14/04/2021	
<b>Dressé par :</b>	ALD	
<b>Fiabilité du repère * :</b>	1	
<b>Situation :</b>	Garreau	
<b>Source de l'information :</b>	M. Hilaireau	
<b>Description :</b>	<b>2021 : dessus de la palette (2 fois cet hiver)</b> <b>1961 : Niveau le plus fort environ 10/20 cm de plus que la palette</b>	
<b>Photo/ Localisation</b>

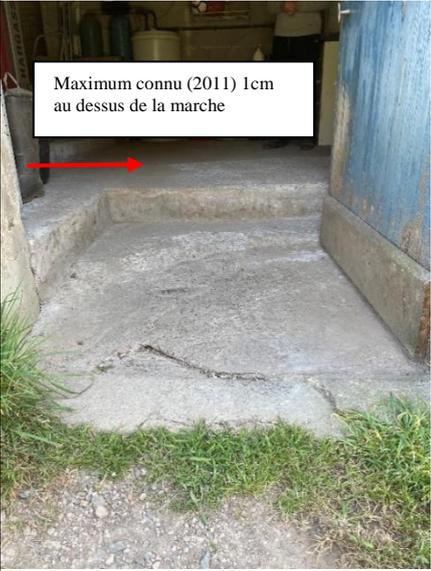
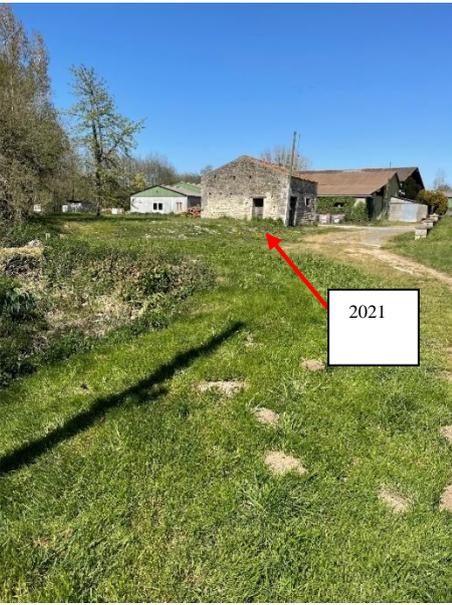
<b>Cours d'eau :</b>	AUTIZE	
<b>Date de l'enquête :</b>	14/04/2021	
<b>Dressé par :</b>	YBN	
<b>Fiabilité du repère * :</b>	1/2	
<b>Situation :</b>	Moulin de Bonneuil	
<b>Source de l'information :</b>		
<b>Description :</b>	<b>16 Décembre 2011 : Maximum connu 1 cm au-dessus de la marche de la grange</b> <b>2021 : devant la porte</b>	
<b>Photo/ Localisation</b>	<div style="display: flex; justify-content: space-around;"> <div style="text-align: center;">

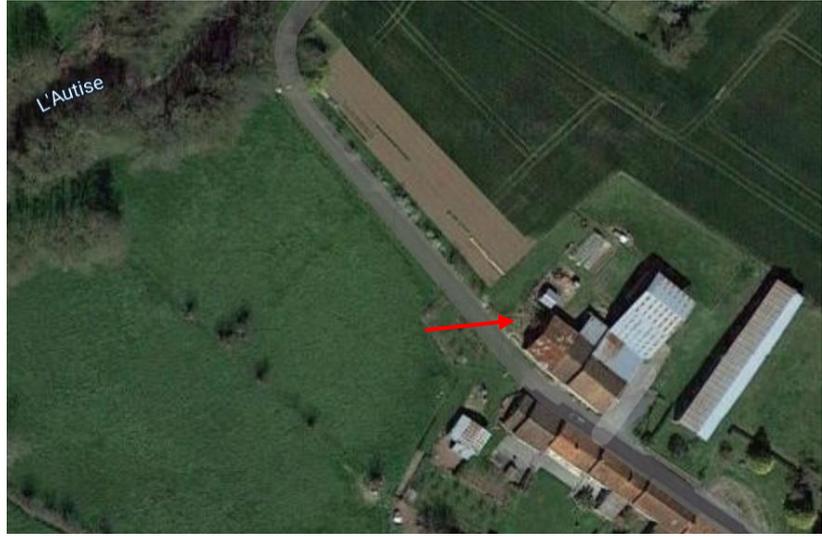
<b>Cours d'eau :</b>	AUTIZE	
<b>Date de l'enquête :</b>	14/04/2021	
<b>Dressé par :</b>	ALD	
<b>Fiabilité du repère * :</b>	3	
<b>Situation :</b>	Moulin de Bonneuil	
<b>Source de l'information :</b>	M. Ponzé	
<b>Description :</b>	1961 : L'eau est arrivée jusqu'au bâtiment	
<b>Photo/ Localisation</b>

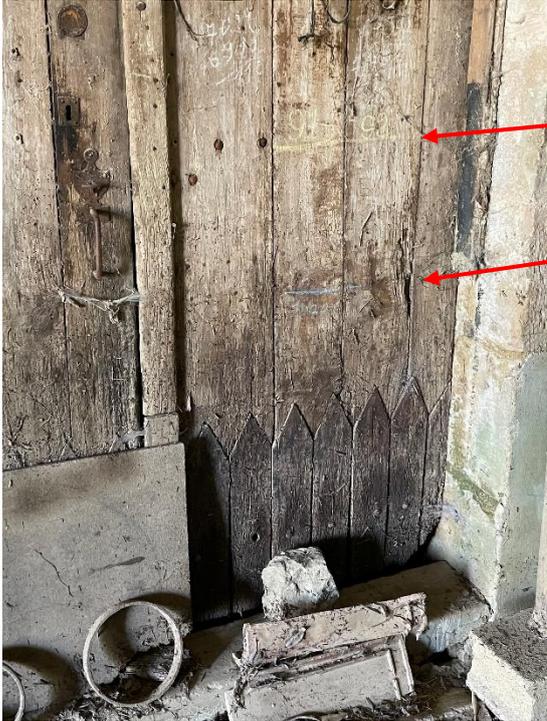
<b>Cours d'eau :</b>	AUTIZE	
<b>Date de l'enquête :</b>	14/04/2021	
<b>Dressé par :</b>	YBN	
<b>Fiabilité du repère * :</b>	1	
<b>Situation :</b>	50 chemin du Moulin de Xanton	
<b>Source de l'information :</b>	M. PELLERIN LOIC	
<b>Description :</b>	Repères 91-92 / 2020	
<b>Photo/ Localisation</b>

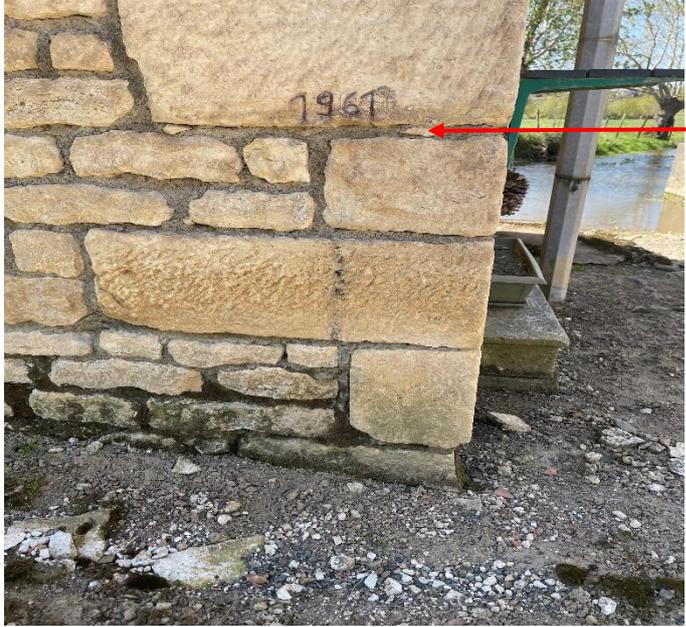
<b>Cours d'eau :</b>	AUTIZE	
<b>Date de l'enquête :</b>	14/04/2021	
<b>Dressé par :</b>	YBN	
<b>Fiabilité du repère * :</b>	1	
<b>Situation :</b>	Moulin de Bosson	
<b>Source de l'information :</b>	M. Dominique Poitiers	
<b>Description :</b>	Repère 1961	
<b>Photo/ Localisation</b>

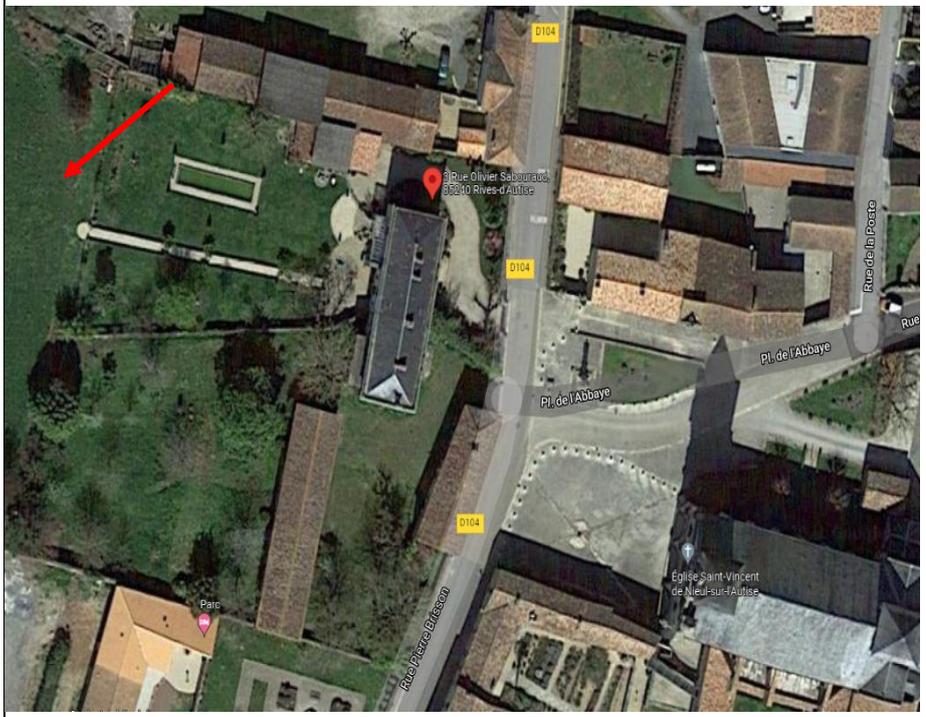
<b>Cours d'eau :</b>	AUTIZE	
<b>Date de l'enquête :</b>	14/04/2021	
<b>Dressé par :</b>	ALD	
<b>Fiabilité du repère * :</b>	3	
<b>Situation :</b>	3 rue Olivier Saboureau	
<b>Source de l'information :</b>	M. MERCIER Michel	
<b>Description :</b>	<b>2011 : quelques cm d'eau dans la prairie arrière</b> <b>Estimation Lidar : 9,5 m NGF</b>	
<b>Photo/ Localisation</b>

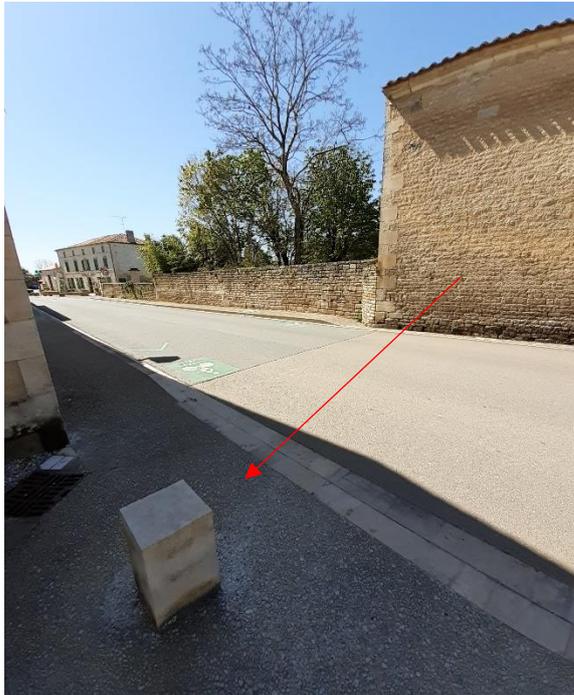
<b>Cours d'eau :</b>	AUTIZE	
<b>Date de l'enquête :</b>	14/04/2021	
<b>Dressé par :</b>	YBN	
<b>Fiabilité du repère * :</b>	1	
<b>Situation :</b>	Place de l'abbaye	
<b>Source de l'information :</b>	M. Dominique Poitiers	
<b>Description :</b>	La crue de 1961 est la plus forte connue. L'eau est arrivée environ jusqu'à la flèche.	
<b>Photo/ Localisation</b>

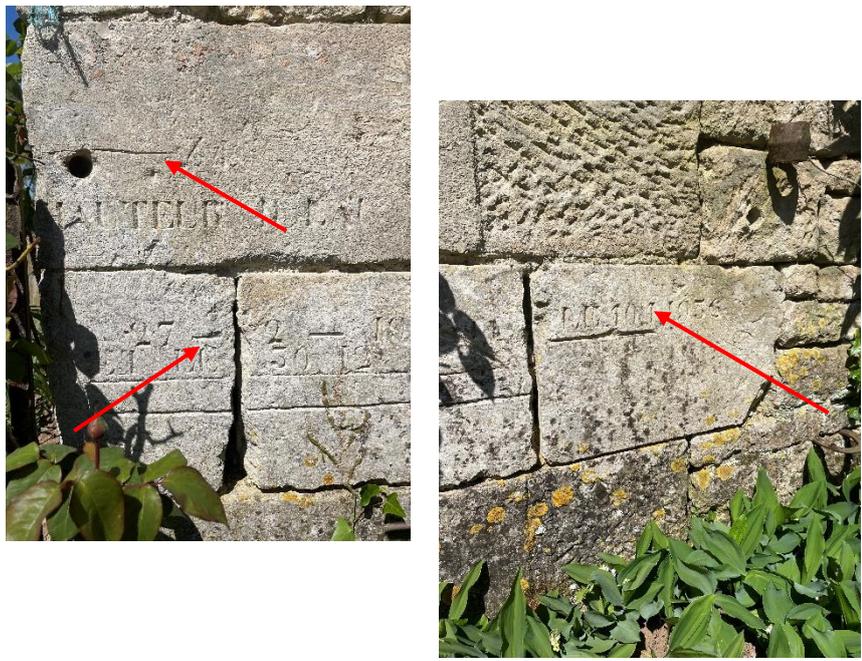
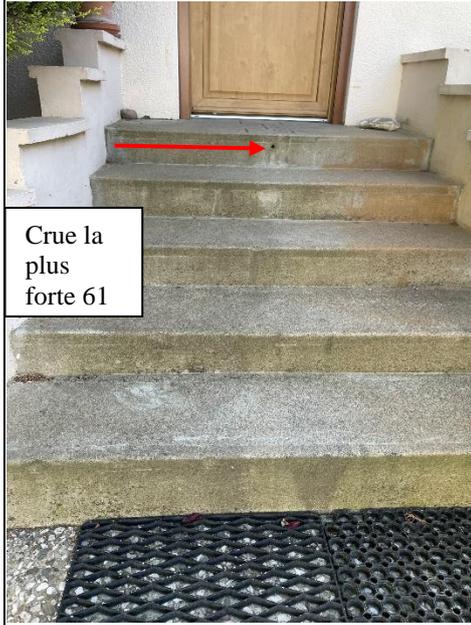
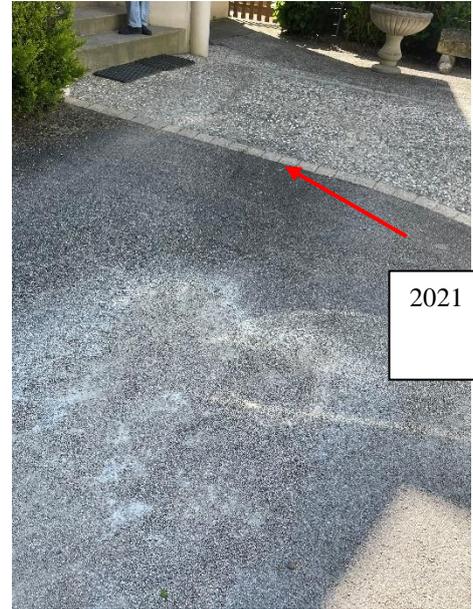
<b>Cours d'eau :</b>	AUTIZE	
<b>Date de l'enquête :</b>	14/04/2021	
<b>Dressé par :</b>	YBN	
<b>Fiabilité du repère * :</b>	1	
<b>Situation :</b>	21 rue du moulin	
<b>Source de l'information :</b>	Mme Rochais	
<b>Description :</b>	<b>1961 : l'eau arrive à la dernière marche d'escalier (niveau du rond)</b> <b>Janvier 2021 : l'eau arrive au niveau de la plateforme du perron</b> <b>Repères crue 1961, 10/01/1956, 27/02/19..</b>	
<b>Photo/ Localisation</b>

Crue la plus forte 61

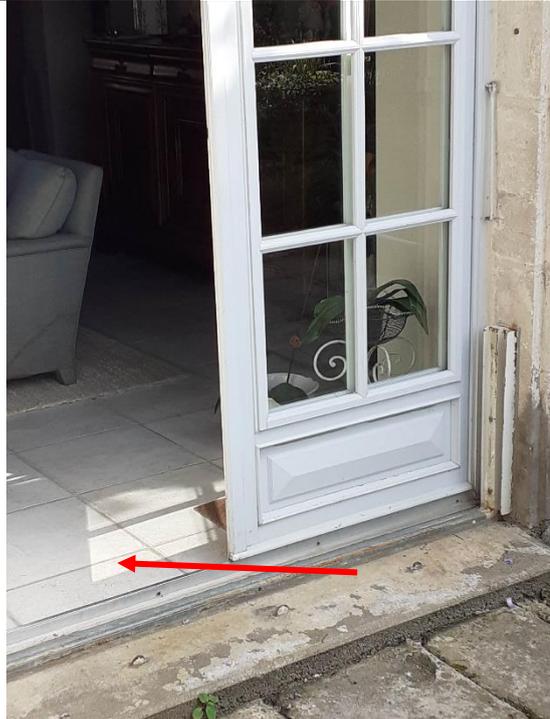
<b>Cours d'eau :</b>	AUTIZE											
<b>Date de l'enquête :</b>	13/04/2021											
<b>Dressé par :</b>	ALD											
<b>Fiabilité du repère * :</b>	1											
<b>Situation :</b>	30 RUE BRISSON											
<b>Source de l'information :</b>	Mme BRANCHEREAU Colette											
<b>Description :</b>	<p><b>Niveaux d'eau dans la maison :</b></p>

8 avril 1983 : 60 cm	16 décembre 2011 : 7cm	Décembre 1992 : 40 cm	22 décembre 2018 : pas d'eau	9/10 décembre : 10 à 15 cm	13 décembre 2019 : (eau dans la maison)	22 janvier 1995 : 10 cm	2020 : eau dans le jardin	30 septembre 1999 : 25 cm	
8 avril 1983 : 60 cm	16 décembre 2011 : 7cm											
Décembre 1992 : 40 cm	22 décembre 2018 : pas d'eau											
9/10 décembre : 10 à 15 cm	13 décembre 2019 : (eau dans la maison)											
22 janvier 1995 : 10 cm	2020 : eau dans le jardin											
30 septembre 1999 : 25 cm												
<b>Photo/ Localisation</b>

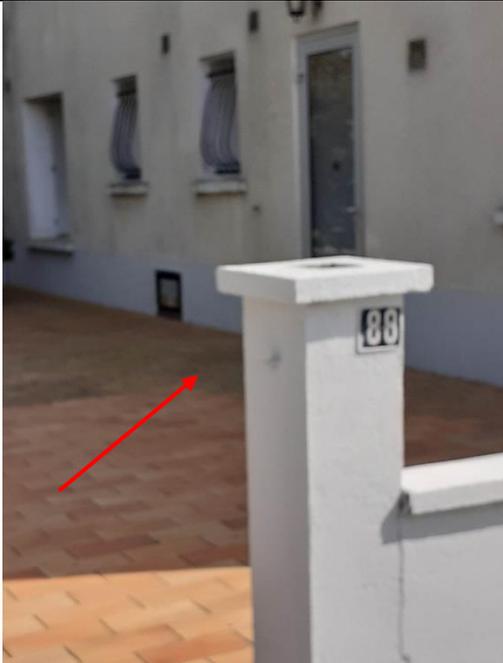
<b>Cours d'eau :</b>	AUTIZE	
<b>Date de l'enquête :</b>	13/04/2021	
<b>Dressé par :</b>	ALD	
<b>Fiabilité du repère * :</b>	1	
<b>Situation :</b>	88 rue Rochereaux	
<b>Source de l'information :</b>	Mr Faucher Yves	
<b>Description :</b>	2020 : 50 cm sur la route - 2 janvier 1961 : plus de 1 m 1958 : inondation en juillet <b>Niveaux d'eau dans la maison :</b> 2 janvier 1961 : 80 cm Hiver 1963-1964 : 5 cm Décembre 1982 : 15 cm Avril 1983 : 12 cm Décembre 1992 : 20 cm Hiver 1994-1995 : 2 cm	
<b>Photo/ Localisation</b>

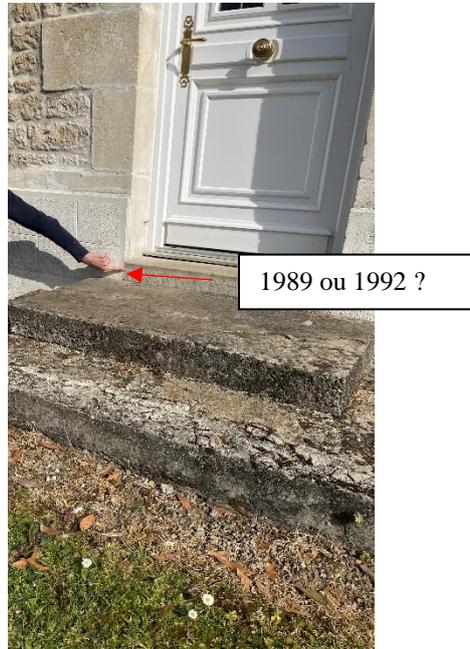
<b>Cours d'eau :</b>	AUTIZE	
<b>Date de l'enquête :</b>	13/04/2021	
<b>Dressé par :</b>	YBN	
<b>Fiabilité du repère * :</b>	1	
<b>Situation :</b>	54 RUE DES ROCHEREAUX	
<b>Source de l'information :</b>	M. Bruno Dago	
<b>Description :</b>	<b>Niveau le plus haut en 1989 ou 1992</b>	
<b>Photo/ Localisation</b>

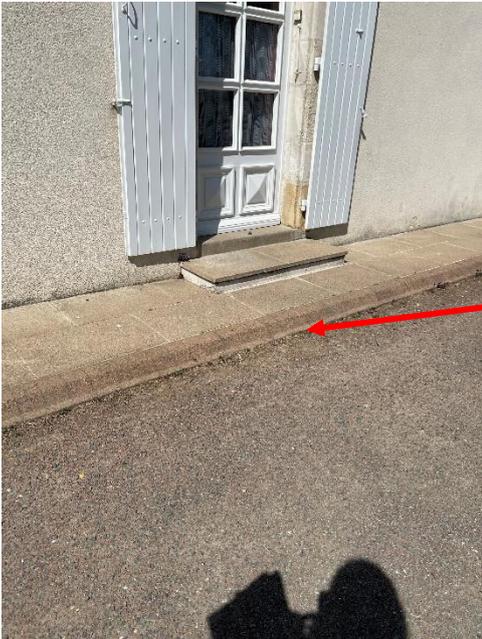
<b>Cours d'eau :</b>	AUTIZE	
<b>Date de l'enquête :</b>	13/04/2021	
<b>Dressé par :</b>	YBN	
<b>Fiabilité du repère * :</b>	2	
<b>Situation :</b>	14 RUE LES CABANES DE MAUVAIS	
<b>Source de l'information :</b>	Riverain	
<b>Description :</b>	<b>Crue 61-62 : l'eau est arrivée en bas du trottoir</b>	
<b>Photo/ Localisation</b>

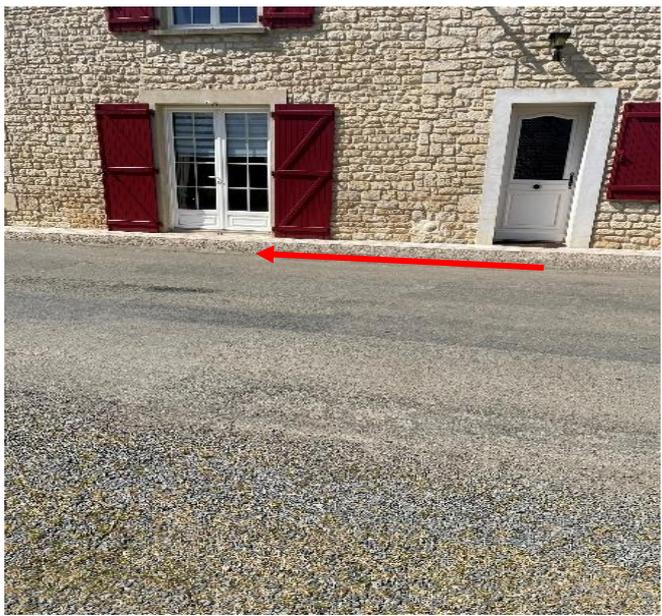
<b>Cours d'eau :</b>	AUTIZE	
<b>Date de l'enquête :</b>	13/04/2021	
<b>Dressé par :</b>	YBN	
<b>Fiabilité du repère * :</b>	2	
<b>Situation :</b>	10 RUE LES CABANES DE MAUVAIS	
<b>Source de l'information :</b>		
<b>Description :</b>	<b>Crue la plus marquante décembre 99, l'eau recouvrait pratiquement toute la route, l'eau n'est jamais rentrée chez eux</b>	
<b>Photo/ Localisation</b>

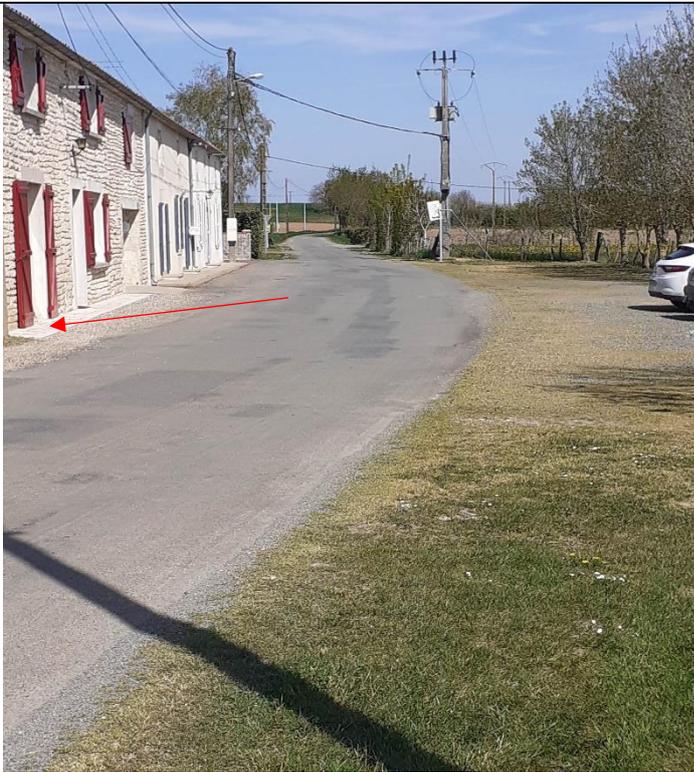
<b>Cours d'eau :</b>	AUTIZE	
<b>Date de l'enquête :</b>	13/04/2021	
<b>Dressé par :</b>	ALD	
<b>Fiabilité du repère * :</b>	2	
<b>Situation :</b>	LES CABANES DE MAUVAIS	
<b>Source de l'information :</b>	Riverain	
<b>Description :</b>	Il y a 40 ans, il y'a eu de l'eau au pied de la maison aux volets rouges (eau sur la route)	
<b>Photo/ Localisation</b>

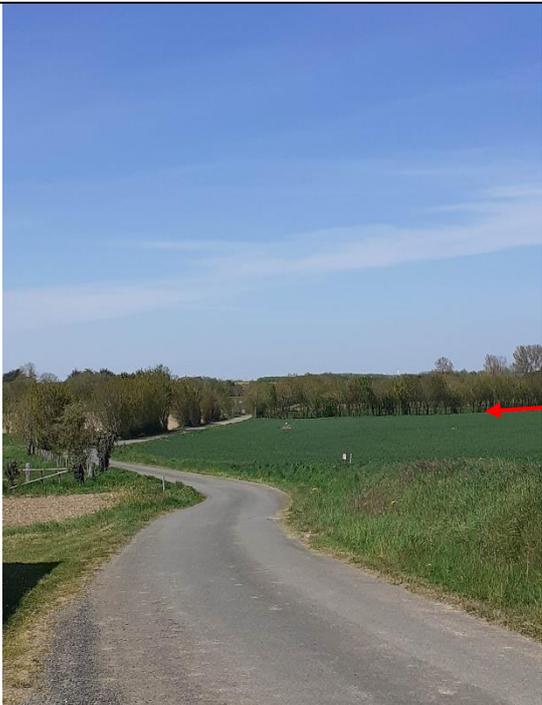
<b>Cours d'eau :</b>	AUTIZE	
<b>Date de l'enquête :</b>	13/04/2021	
<b>Dressé par :</b>	YBN	
<b>Fiabilité du repère * :</b>	3	
<b>Situation :</b>	1 rue de Guinefolle	
<b>Source de l'information :</b>		
<b>Description :</b>	<b>2017 : route barrée environ 1 mois, champs inondés (première ligne d'arbres)</b> <b>Janvier 2021 : route fermée</b>	
<b>Photo/ Localisation</b>

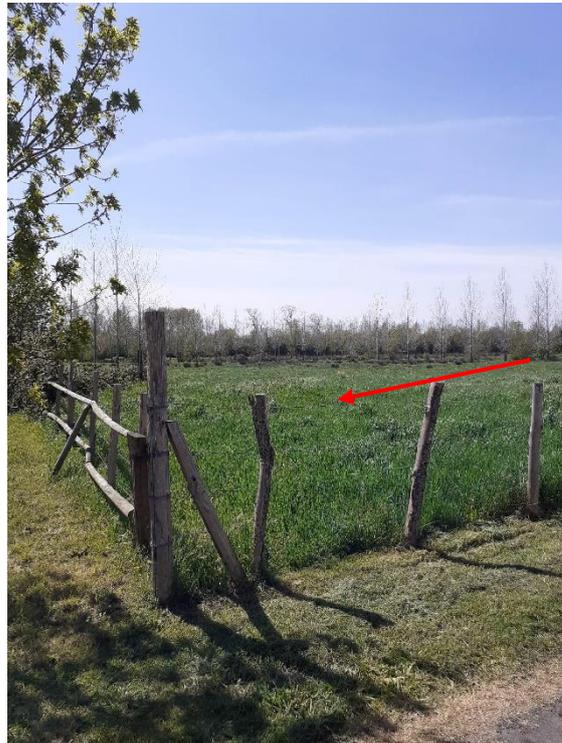
<b>Cours d'eau :</b>	AUTIZE	
<b>Date de l'enquête :</b>	13/04/2021	
<b>Dressé par :</b>	ALD	
<b>Fiabilité du repère * :</b>	3	
<b>Situation :</b>	76 rue du Poué qui bouille	
<b>Source de l'information :</b>	Riverain	
<b>Description :</b>	<b>Habitation jamais inondée, route non plus</b> <b>Surface inondée importante en face de la maison jusqu'au milieu du pré</b> <b>2020/2021 (pas tous les ans)</b>

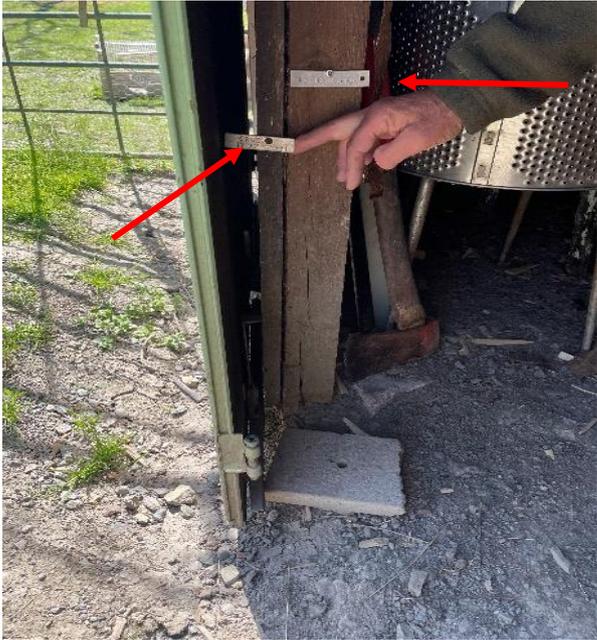
<b>Cours d'eau :</b>	AUTIZE	
<b>Date de l'enquête :</b>	13/04/2021	
<b>Dressé par :</b>	YBN	
<b>Fiabilité du repère * :</b>	1	
<b>Situation :</b>	57 RUE DU POUÉ QUI BOUILLE	
<b>Source de l'information :</b>	Riverain	
<b>Description :</b>	<b>Repères crues : 17/12/2011 et 18/12/2019</b> <b>Crue la plus marquante en 1955 : 30 cm sur la route en face de la maison</b> <b>20-30 cm dans jardin en 2021</b>	
<b>Photo/ Localisation</b>

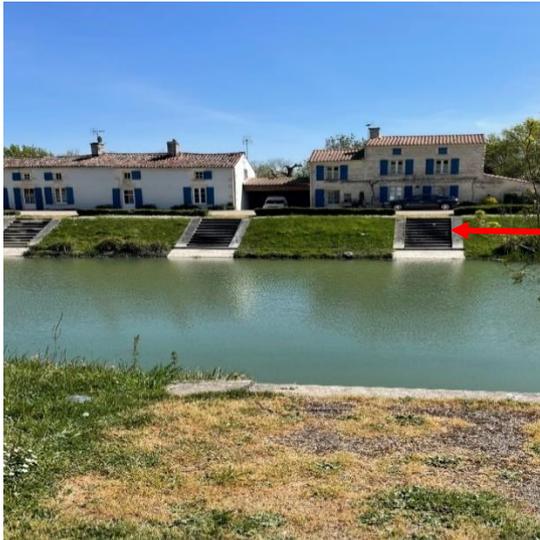
<b>Cours d'eau :</b>	Autise	
<b>Date de l'enquête :</b>	13/04/2021	
<b>Dressé par :</b>	YBN	
<b>Fiabilité du repère * :</b>	2	
<b>Situation :</b>	20 Halage des vieilles bées	
<b>Source de l'information :</b>		
<b>Description :</b>	Hiver 2020-2021 : L'eau est montée jusqu'à la moitié des marches.	
<b>Photo/ Localisation</b>

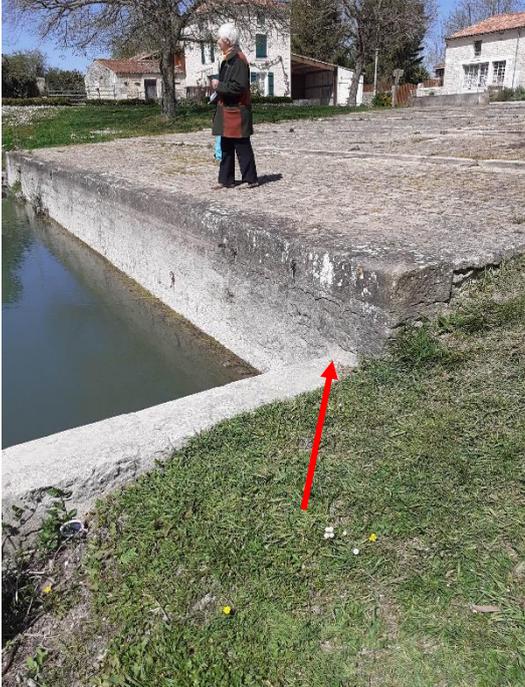
<b>Cours d'eau :</b>	AUTIZE	
<b>Date de l'enquête :</b>	13/04/2021	
<b>Dressé par :</b>	ALD	
<b>Fiabilité du repère * :</b>	2	
<b>Situation :</b>	Cale de mise à l'eau	
<b>Source de l'information :</b>	Riverain	
<b>Description :</b>	Février 2021 : 10 cm sur la pierre d'angle	
<b>Photo/ Localisation</b>

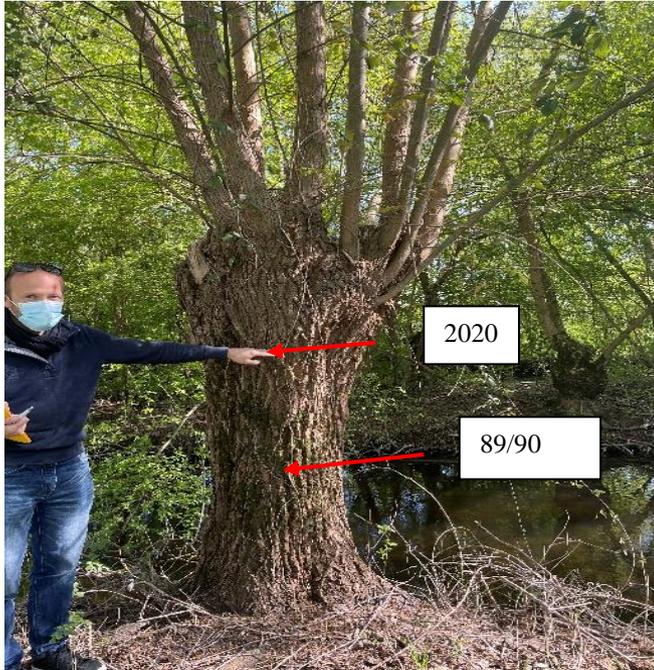
<b>Cours d'eau :</b>	RIGOLE D'AZIRE	
<b>Date de l'enquête :</b>	13/04/2021	
<b>Dressé par :</b>	ALD	
<b>Fiabilité du repère * :</b>	1/2	
<b>Situation :</b>	71 rue des plantis ( au fond du jardin)	
<b>Source de l'information :</b>	Riverain	
<b>Description :</b>	<b>Crue 2020</b> <b>Crue 89-90</b>	
<b>Photo/ Localisation</b>

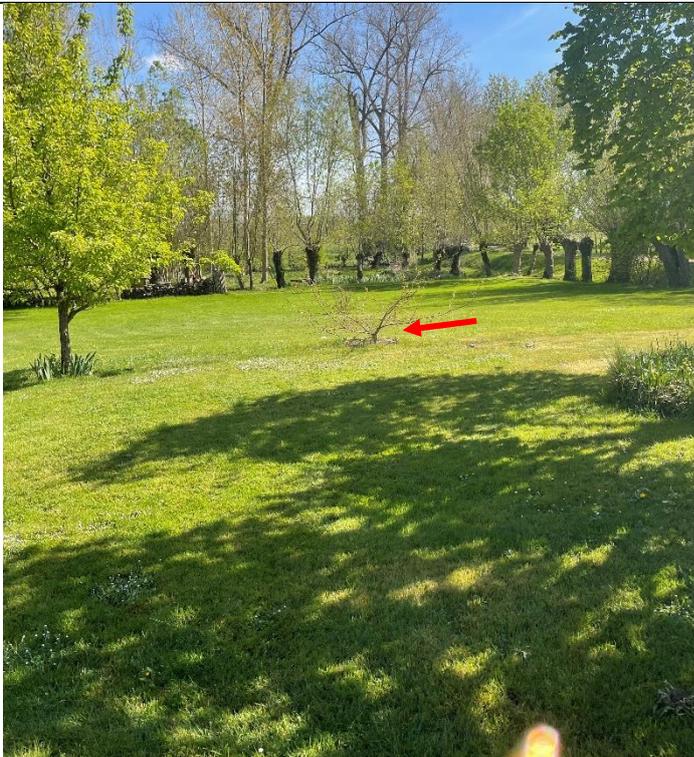
<b>Cours d'eau :</b>	RIGOLE D'AZIRE	
<b>Date de l'enquête :</b>	13/04/2021	
<b>Dressé par :</b>	YBN	
<b>Fiabilité du repère * :</b>	2	
<b>Situation :</b>	57 rue des plantis	
<b>Source de l'information :</b>	Habitante	
<b>Description :</b>	<b>Crue la plus marquante 2020, l'eau est montée deux fois jusqu'au pied de l'arbre</b>	
<b>Photo/ Localisation</b>

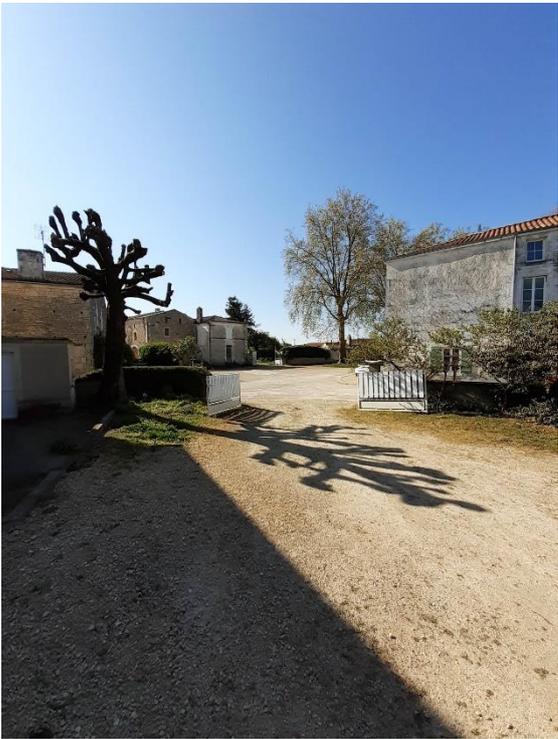
<b>Cours d'eau :</b>	RIGOLE D'AZIRE	
<b>Date de l'enquête :</b>	14/04/2021	
<b>Dressé par :</b>	ALD	
<b>Fiabilité du repère * :</b>	3	
<b>Situation :</b>	A l'angle de la place du Pont	
<b>Source de l'information :</b>	Mme SACRE	
<b>Description :</b>	Il y a déjà eu de l'eau sur la place il y a peut-être plus de 100 ans. <b>PHE : 5,30 m NGF (estimation Lidar)</b>	
<b>Photo/ Localisation</b>

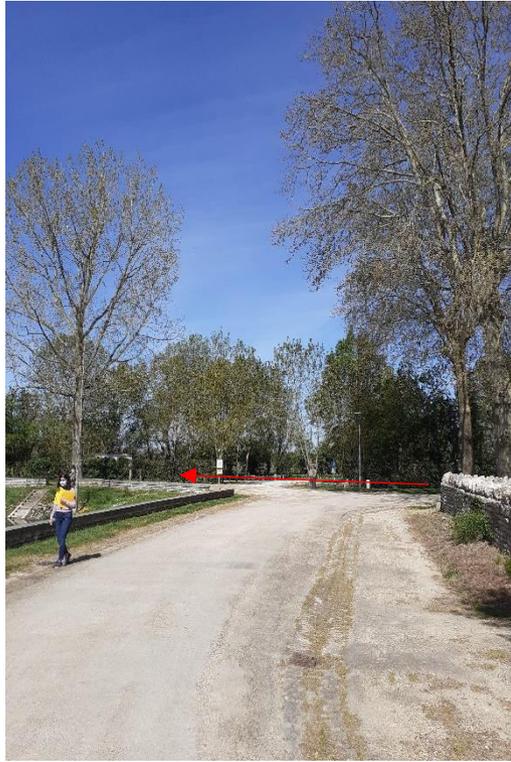
<b>Cours d'eau :</b>	RIGOLE D'AZIRE	
<b>Date de l'enquête :</b>	13/04/2021	
<b>Dressé par :</b>	ALD	
<b>Fiabilité du repère * :</b>	2	
<b>Situation :</b>	8 rue de la Roulerie	
<b>Source de l'information :</b>	Mme LUCAS Andrée	
<b>Description :</b>	<b>Crue 89/90 : L'eau est arrivée jusqu'entre les platanes et tilleuls sur la route</b>	
<b>Photo/ Localisation</b>

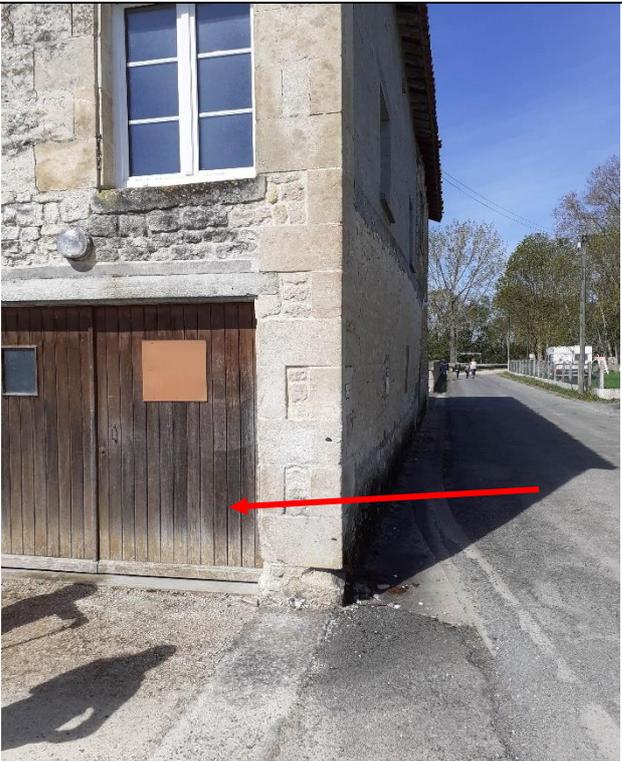
<b>Cours d'eau :</b>	RIGOLE D'AZIRE	
<b>Date de l'enquête :</b>	13/04/2021	
<b>Dressé par :</b>	YBN	
<b>Fiabilité du repère * :</b>	3	
<b>Situation :</b>	8 rue de la Roulerie	
<b>Source de l'information :</b>	Mme LUCAS Andrée	
<b>Description :</b>	<b>Années 50 : 30-40 cm d'eau dans la grange</b>	
<b>Photo/ Localisation</b>

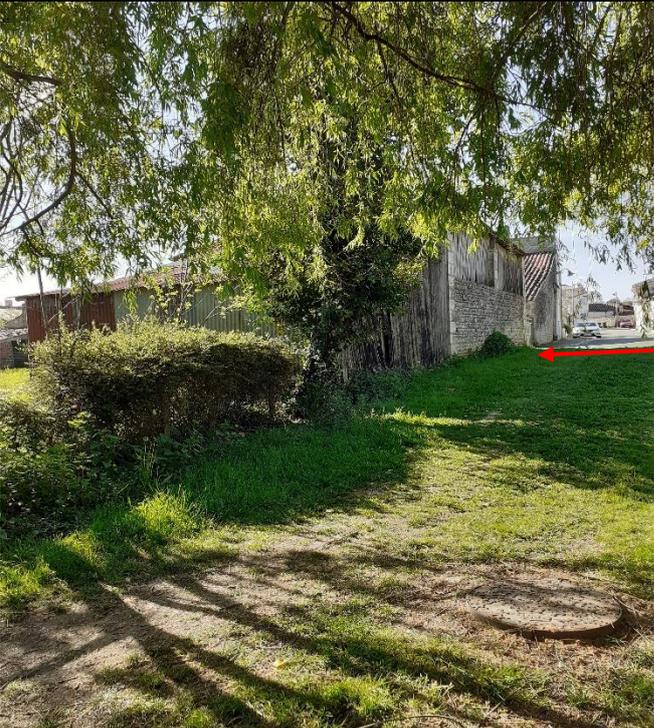
<b>Cours d'eau :</b>	VIEILLE AUTIZE	
<b>Date de l'enquête :</b>	13/04/2021	
<b>Dressé par :</b>	YBN	
<b>Fiabilité du repère * :</b>	3	
<b>Situation :</b>	70 RUE DU MARAIS	
<b>Source de l'information :</b>	HABITANTE	
<b>Description :</b>	<b>Eau dans le fond du jardin régulièrement, pas d'eau dans la maison</b> <b>Estimation Lidar =</b>	
<b>Photo/ Localisation</b>

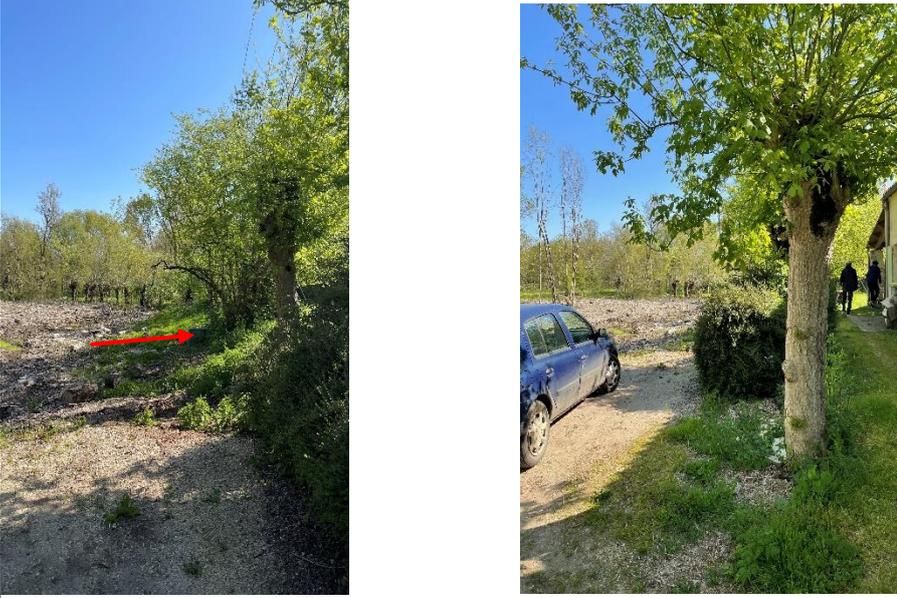
<b>Cours d'eau :</b>	Rigole d'aziré	
<b>Date de l'enquête :</b>	14/04/2021	
<b>Dressé par :</b>	YBN	
<b>Fiabilité du repère * :</b>	2	
<b>Situation :</b>	La garenne	
<b>Source de l'information :</b>		
<b>Description :</b>	Février 2021 : l'eau arrive à la moitié du compost l'eau n'a jamais passé l'arbre	
<b>Photo/ Localisation</b>

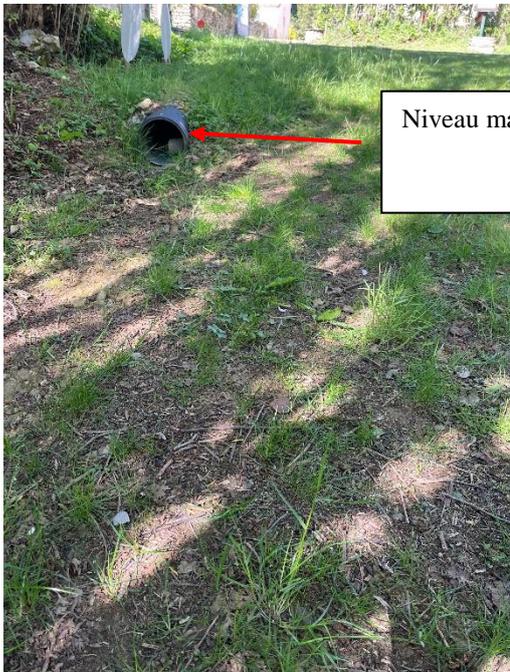
<b>Cours d'eau :</b>	AUTIZE	
<b>Date de l'enquête :</b>	14/04/2021	
<b>Dressé par :</b>	YBN	
<b>Fiabilité du repère * :</b>	1	
<b>Situation :</b>	36 ROUTE DE CHANCEAU	
<b>Source de l'information :</b>	Riverain	
<b>Description :</b>	<b>Le hameau n'inonde jamais</b> <b>1976 : crue maximale (moitié de la buse) (1m30/50 au-dessus du niveau normal)</b> <b>2020-2021 : jusqu'au niveau de la buse</b>	
<b>Photo/ Localisation</b>

<div data-bbox="1062 1301 1414 1424" style="border: 1px solid black; padding: 5px; display: inline-block;">       Niveau maximal (1976)     </div>

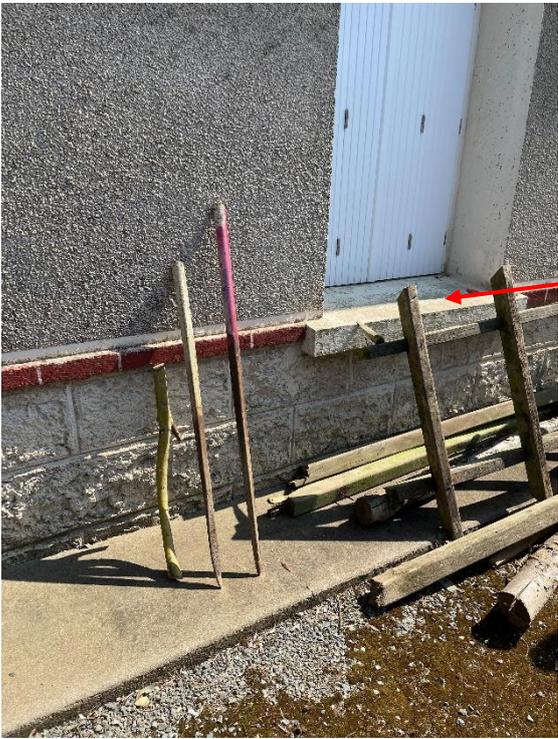
<b>Cours d'eau :</b>	MERE	
<b>Date de l'enquête :</b>	15/04/2021	
<b>Dressé par :</b>	YBN	
<b>Fiabilité du repère * :</b>	1	
<b>Situation :</b>	MOULIN DE GENTILLEAU	
<b>Source de l'information :</b>	MME BECOT PAULETTE	
<b>Description :</b>	2018 : L'eau arrive au niveau des fenêtres	
<b>Photo/ Localisation</b>

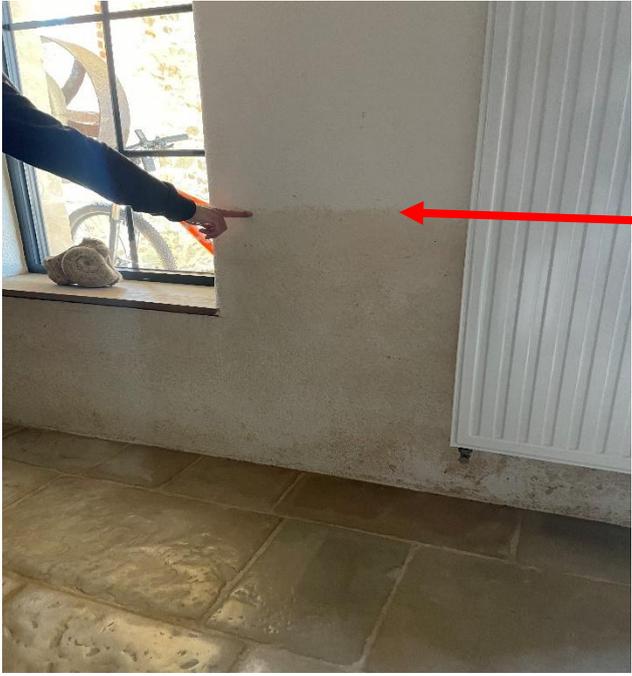
<b>Cours d'eau :</b>	MERE	
<b>Date de l'enquête :</b>	15/04/2021	
<b>Dressé par :</b>	ALD	
<b>Fiabilité du repère * :</b>	1	
<b>Situation :</b>	moulin Moreau	
<b>Source de l'information :</b>	Monsieur Portrait	
<b>Description :</b>	<b>2018- trace dans la maison (environ 1 m)</b>	
<b>Photo/ Localisation</b>

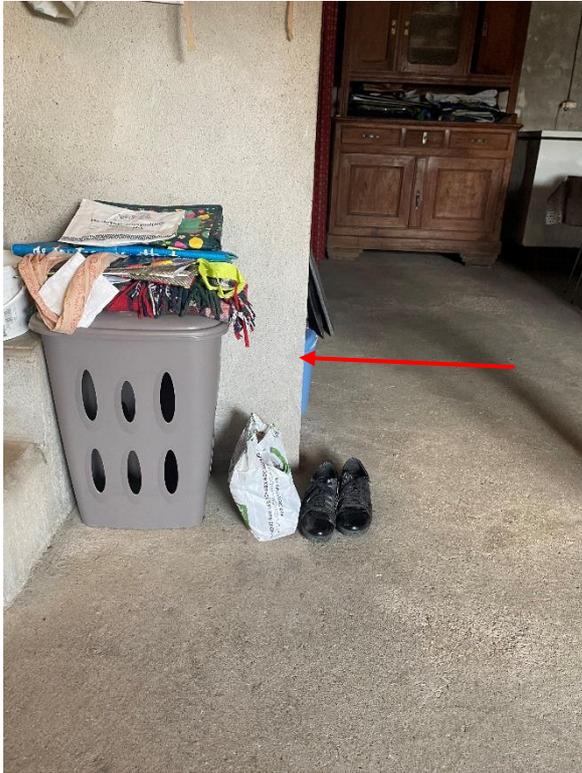
<b>Cours d'eau :</b>	MERE	
<b>Date de l'enquête :</b>	15/04/2021	
<b>Dressé par :</b>	YBN	
<b>Fiabilité du repère * :</b>	2	
<b>Situation :</b>	Moulin de Chollet	
<b>Source de l'information :</b>	MME MITARD GINETTE	
<b>Description :</b>	<b>Juin 2018 : sous-sol inondé 20 cm</b> <b>1950-60 serait la crue la plus forte</b> <b>L'eau rentre régulièrement dans la cour</b>	
<b>Photo/ Localisation</b>

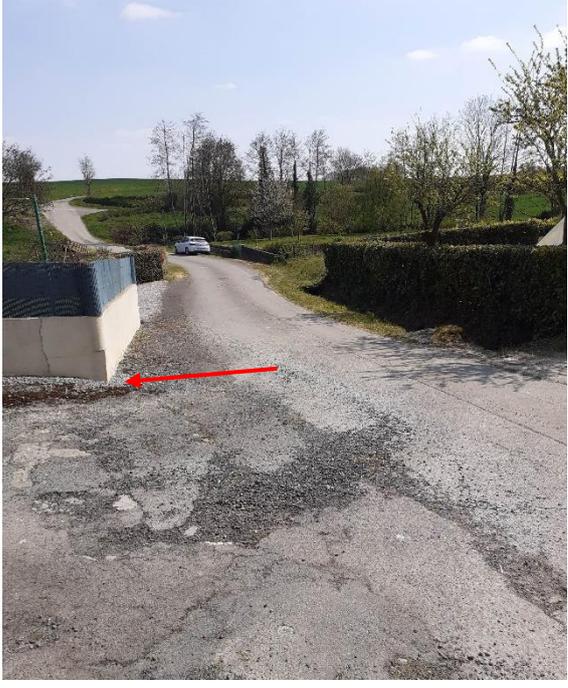
<b>Cours d'eau :</b>	MERE	
<b>Date de l'enquête :</b>	15/04/2021	
<b>Dressé par :</b>	ALD	
<b>Fiabilité du repère * :</b>	2	
<b>Situation :</b>	MOULIN DU CHOLLET MAISON DU HAUT	
<b>Source de l'information :</b>	Riverain	
<b>Description :</b>	<b>Crue 2018 : de l'eau jusqu'à l'angle du muret</b>	
<b>Photo/ Localisation</b>

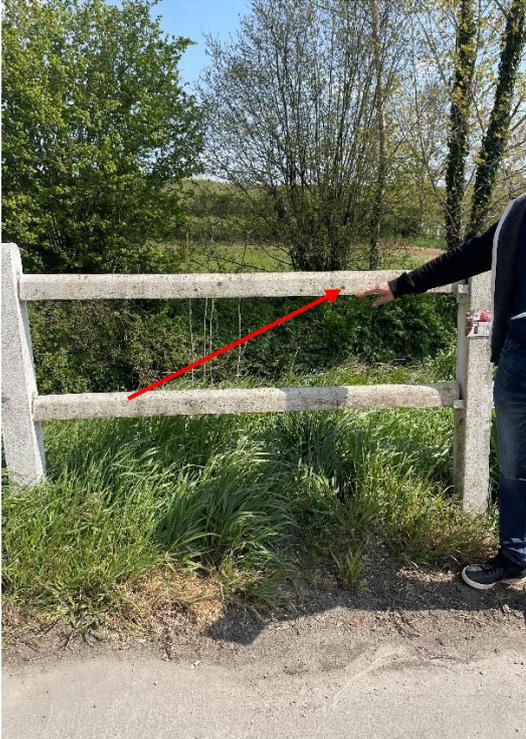
<b>Cours d'eau :</b>	MERE	
<b>Date de l'enquête :</b>	15/04/2021	
<b>Dressé par :</b>	ALD	
<b>Fiabilité du repère * :</b>	1	
<b>Situation :</b>	Moulin de Gendoux	
<b>Source de l'information :</b>	Usine Antigny Nutrition M. BERNARD	
<b>Description :</b>	Juin 2018	
<b>Photo/ Localisation</b>

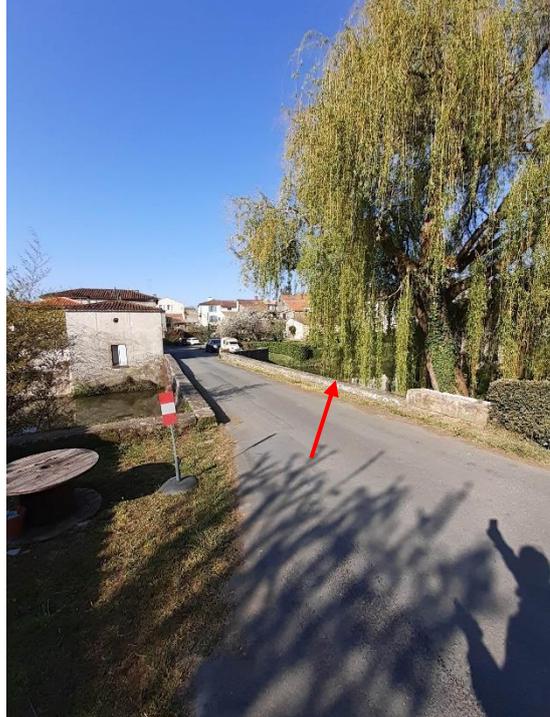
<b>Cours d'eau :</b>	MERE	
<b>Date de l'enquête :</b>	15/04/2021	
<b>Dressé par :</b>	ALD	
<b>Fiabilité du repère * :</b>	1	
<b>Situation :</b>	1 rue du calvaire	
<b>Source de l'information :</b>	Yves Pestalozzi	
<b>Description :</b>	2012-20 cm sous le parapet du pont 1966- l'eau est passée par-dessus le pont 1979/ 80 : 30 cm sous le pont	
<b>Photo/ Localisation</b>

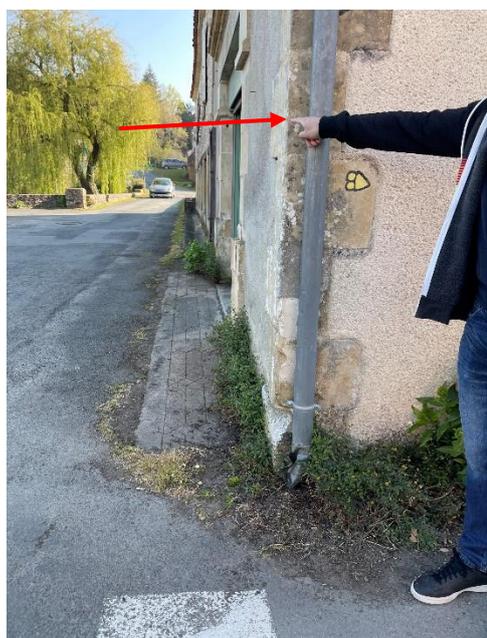
<b>Cours d'eau :</b>	MERE	
<b>Date de l'enquête :</b>	15/04/2021	
<b>Dressé par :</b>	ALD	
<b>Fiabilité du repère * :</b>	1	
<b>Situation :</b>	1 rue des rangées	
<b>Source de l'information :</b>	M. Fabrice Bienvenu	
<b>Description :</b>	Repère 1960	
<b>Photo/ Localisation</b>

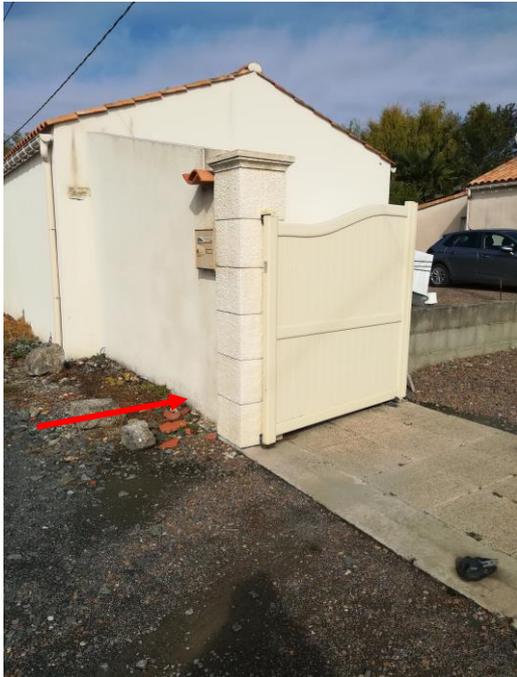
<b>Cours d'eau :</b>	Marais de Nalliers	
<b>Date de l'enquête :</b>	29/09/2021	
<b>Dressé par :</b>	SPS-JRS	
<b>Fiabilité du repère * :</b>	1	
<b>Situation :</b>	Chemin de la Ceinture	
<b>Source de l'information :</b>	Témoignage	
<b>Description :</b>	<b>Mars 2013 : à la 1<sup>ère</sup> pierre du portail</b>	
<b>Photo/ Localisation</b>

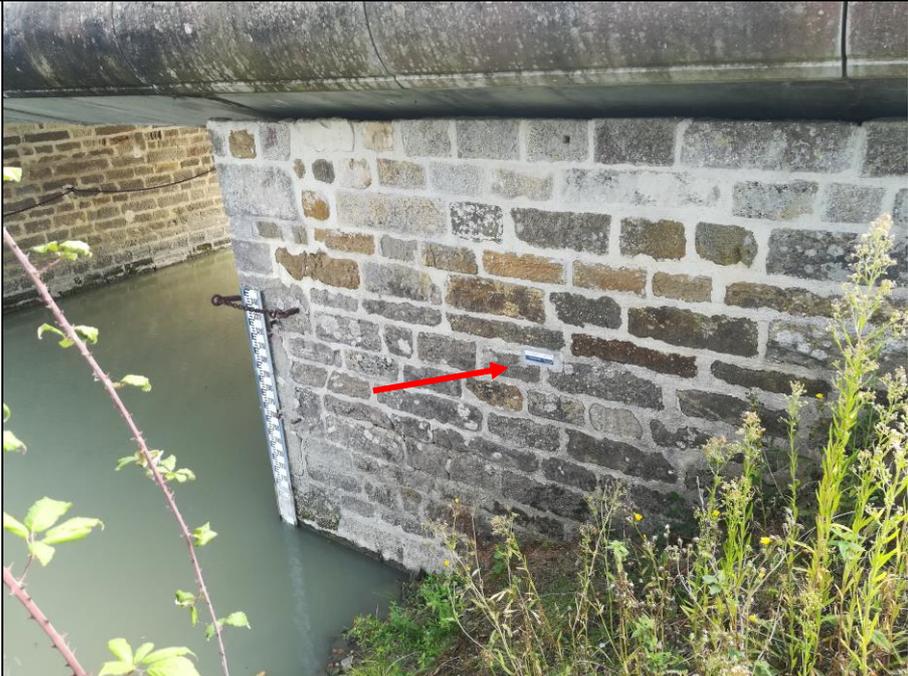
<b>Cours d'eau :</b>	Marais de Nalliers	
<b>Date de l'enquête :</b>	29/09/2021	
<b>Dressé par :</b>	SPS-JRS	
<b>Fiabilité du repère * :</b>	1	
<b>Situation :</b>	Pont de la D10	
<b>Source de l'information :</b>	Plaque	
<b>Description :</b>	1960 : plaque du niveau de l'inondation	
<b>Photo/ Localisation</b>

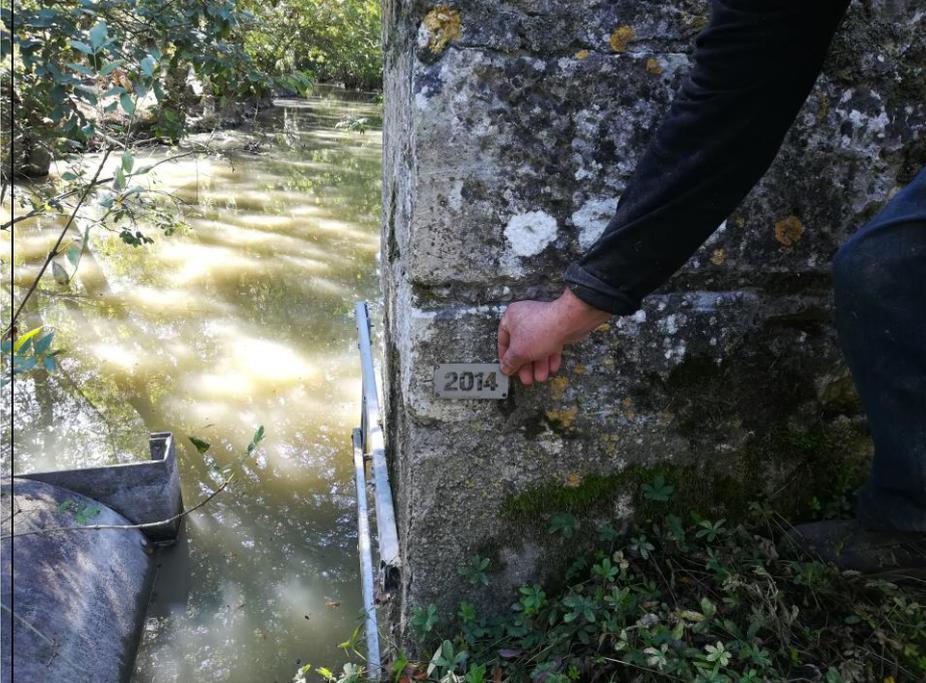
<b>Cours d'eau :</b>	Marais de Nalliers	
<b>Date de l'enquête :</b>	29/09/2021	
<b>Dressé par :</b>	SPS-JRS	
<b>Fiabilité du repère * :</b>	1	
<b>Situation :</b>	Pont du Chemin de l'Écluseau	
<b>Source de l'information :</b>	Trace	
<b>Description :</b>	2014 : plaque 2019 : 2cm plus haut 1977 : 17cm plus haut que 2014	
<b>Photo/ Localisation</b>

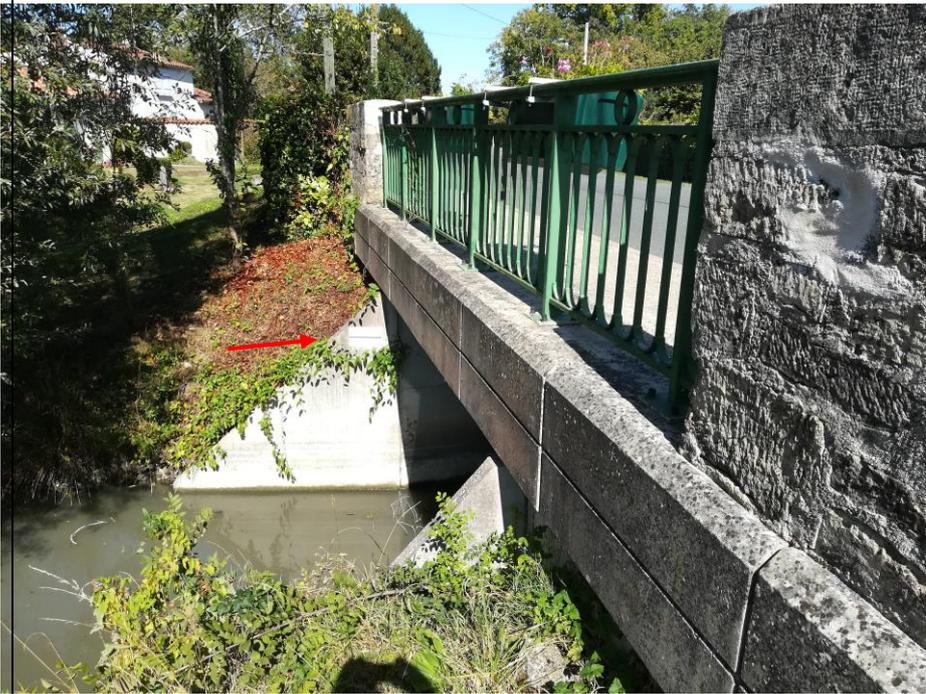
<b>Cours d'eau :</b>	Marais de Nalliers	
<b>Date de l'enquête :</b>	29/09/2021	
<b>Dressé par :</b>	SPS-JRS	
<b>Fiabilité du repère * :</b>	1	
<b>Situation :</b>	Pont de la D10	
<b>Source de l'information :</b>	Plaque	
<b>Description :</b>	Février 1936 : plaque sur la culée du pont	
<b>Photo/ Localisation</b>

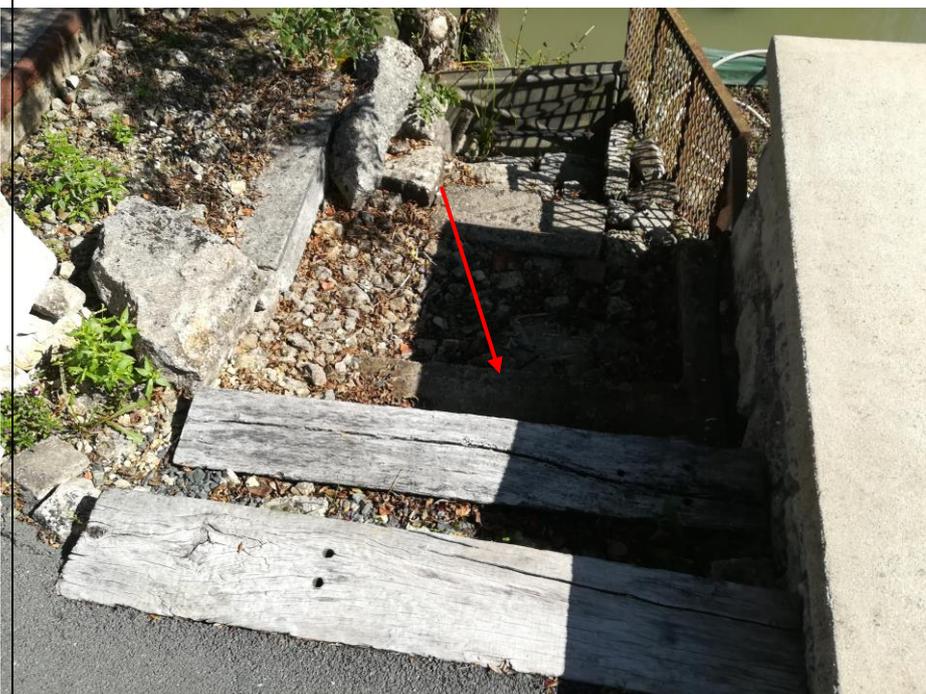
<b>Cours d'eau :</b>	Marais de Nalliers	
<b>Date de l'enquête :</b>	29/09/2021	
<b>Dressé par :</b>	SPS-JRS	
<b>Fiabilité du repère * :</b>	1	
<b>Situation :</b>	Chemin de la Grand Baisse	
<b>Source de l'information :</b>	Témoignage	
<b>Description :</b>	2014 : recouvrait le béton en bas des escaliers	
<b>Photo/ Localisation</b>

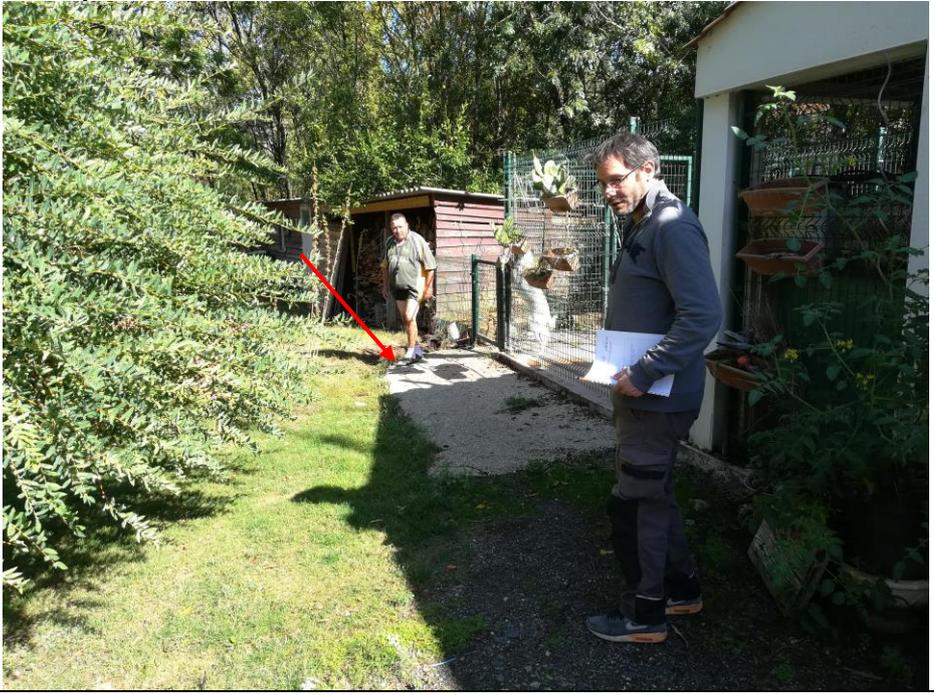
<b>Cours d'eau :</b>	Marais de Nalliers	
<b>Date de l'enquête :</b>	29/09/2021	
<b>Dressé par :</b>	SPS-JRS	
<b>Fiabilité du repère * :</b>	1	
<b>Situation :</b>	39, Rte de Chaillé (D10)	
<b>Source de l'information :</b>	M. Gatteau	
<b>Description :</b>	<p>? : au pied du béton</p>
