**Etude des aléas naturels sur le Sud-Est de la Vendée – Marais Poitevin**

<b>Commune :</b>	Saint Hilaire des Loges

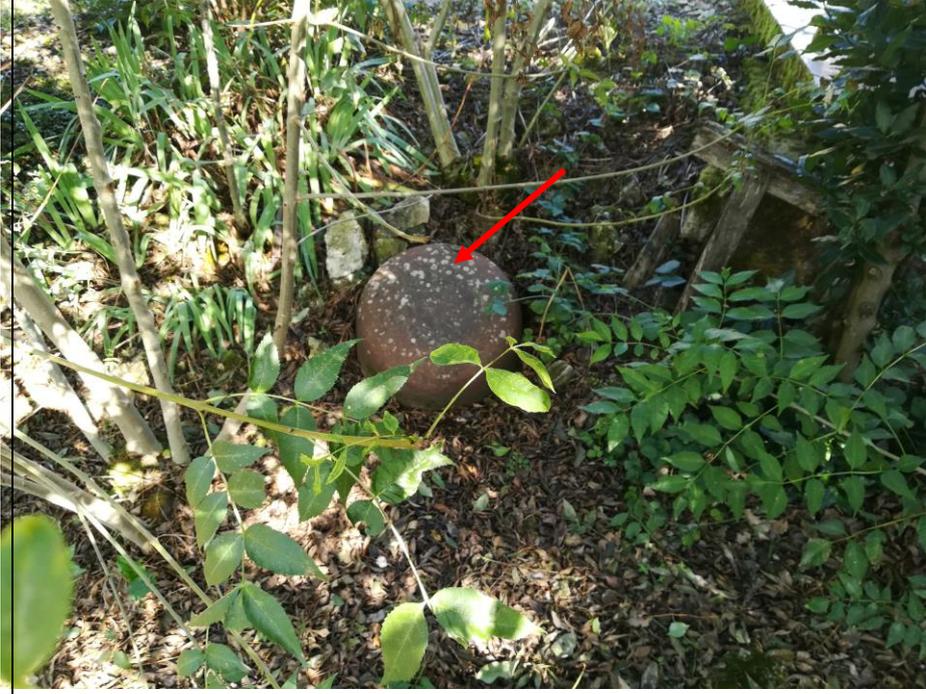
<b>Cours d'eau :</b>	Marais de Nalliers	
<b>Date de l'enquête :</b>	29/09/2021	
<b>Dressé par :</b>	SPS-JRS	
<b>Fiabilité du repère * :</b>	2	
<b>Situation :</b>	14, Rte de Chaillé (D10)	
<b>Source de l'information :</b>	M. Texier	
<b>Description :</b>	? : aux 4/5 du chaudron dans le fossé du jardin	
<b>Photo/ Localisation</b>

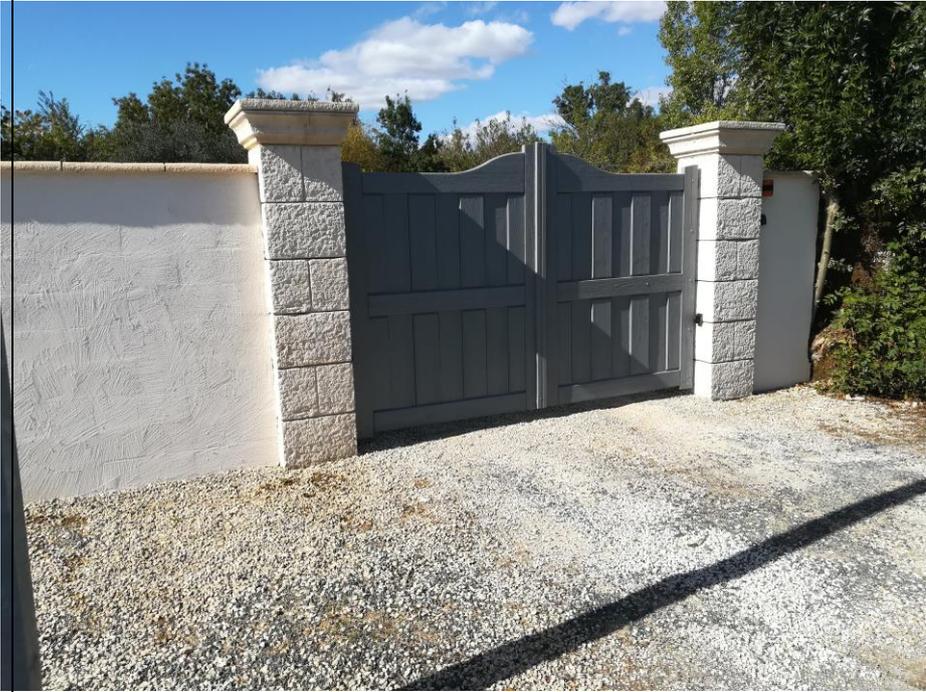
<b>Cours d'eau :</b>	Marais de Nalliers	
<b>Date de l'enquête :</b>	29/09/2021	
<b>Dressé par :</b>	SPS-JRS	
<b>Fiabilité du repère * :</b>	1	
<b>Situation :</b>	Chemin des Martinières	
<b>Source de l'information :</b>	Témoignage	
<b>Description :</b>	2014 : 1-2 cm d'eau passaient au niveau du portail	
<b>Photo/ Localisation</b>

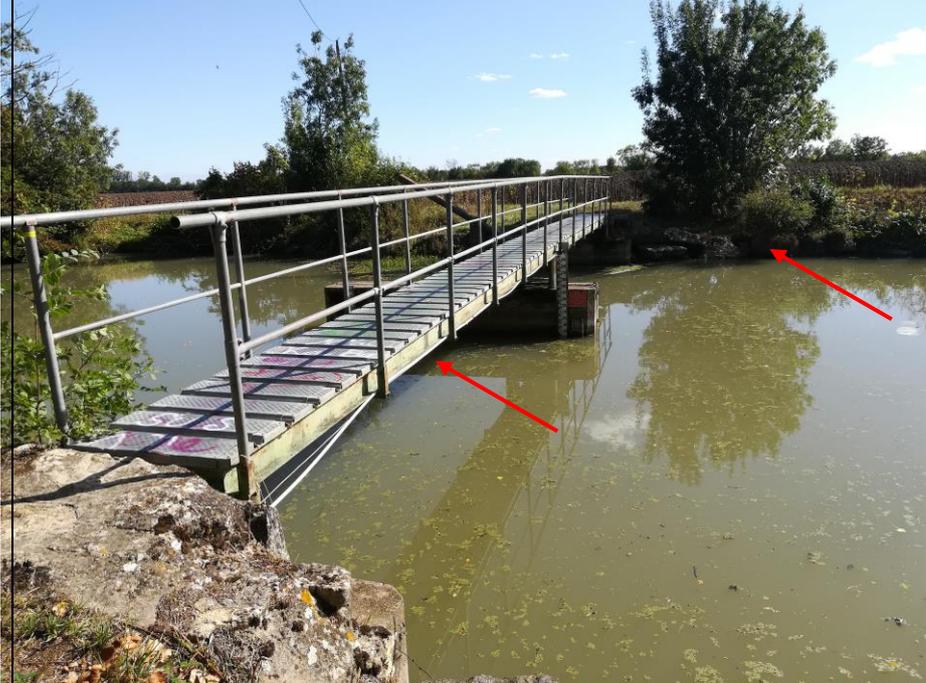
<b>Cours d'eau :</b>	Canal des 5 Abbés	
<b>Date de l'enquête :</b>	29/09/2021	
<b>Dressé par :</b>	SPS-JRS	
<b>Fiabilité du repère * :</b>	1-2	
<b>Situation :</b>	Passerelle de l'Écluse de la Pente	
<b>Source de l'information :</b>	Témoignage	
<b>Description :</b>	? : atteignait le dessous de la poutre de la passerelle (+ haut niveau connu depuis 20 ans)	
<b>Photo/ Localisation</b>

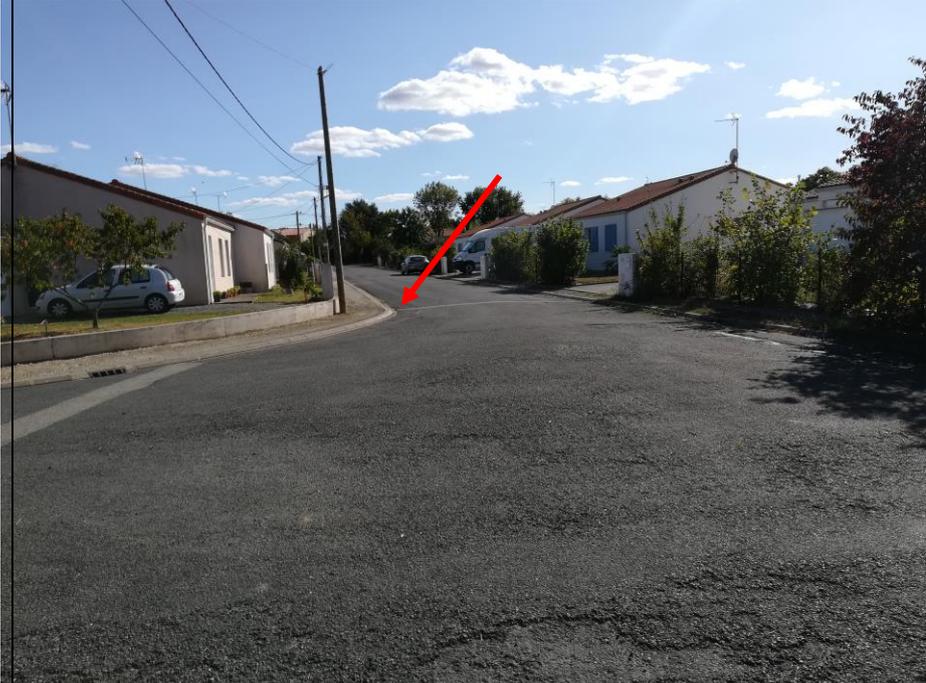
<b>Cours d'eau :</b>	Canal de la Baisse	
<b>Date de l'enquête :</b>	29/09/2021	
<b>Dressé par :</b>	SPS-JRS	
<b>Fiabilité du repère * :</b>	1	
<b>Situation :</b>	12, rue des Pluviers	
<b>Source de l'information :</b>	M. Pain	
<b>Description :</b>	<b>Années 90 : l'eau venait sur la route au niveau du pylone</b>	
<b>Photo/ Localisation</b>

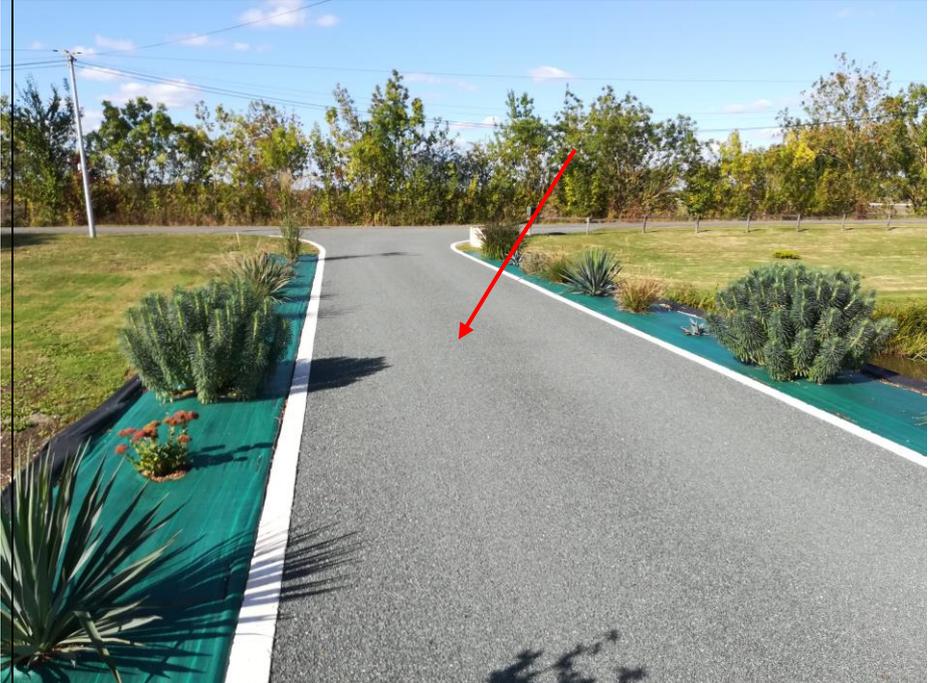
<b>Cours d'eau :</b>	Ceinture du Grand Marais	
<b>Date de l'enquête :</b>	29/09/2021	
<b>Dressé par :</b>	SPS-JRS	
<b>Fiabilité du repère * :</b>	1-2	
<b>Situation :</b>	6, Rte du Poil Rouge	
<b>Source de l'information :</b>	M. Ancelin	
<b>Description :</b>	1983 : 10-15 cm sur l'accès à la maison	
<b>Photo/ Localisation</b>

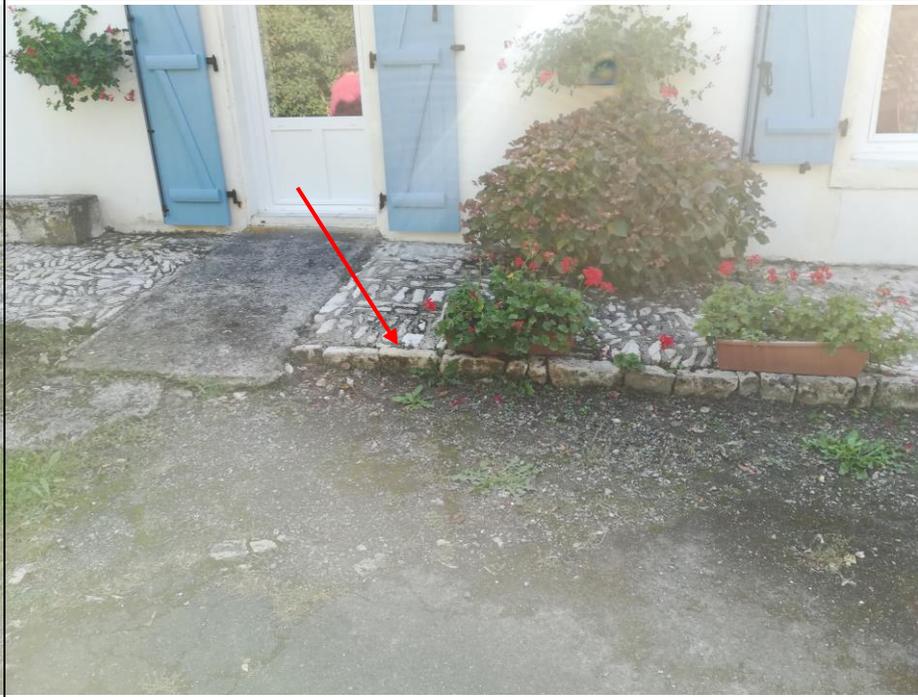
<b>Cours d'eau :</b>	Ceinture du Grand Marais	
<b>Date de l'enquête :</b>	29/09/2021	
<b>Dressé par :</b>	SPS-JRS	
<b>Fiabilité du repère * :</b>	1	
<b>Situation :</b>	16, Rte du Poil Rouge	
<b>Source de l'information :</b>	Témoignage	
<b>Description :</b>	1979-80 ( ? ) : l'eau léchait le haut des pavés	
<b>Photo/ Localisation</b>

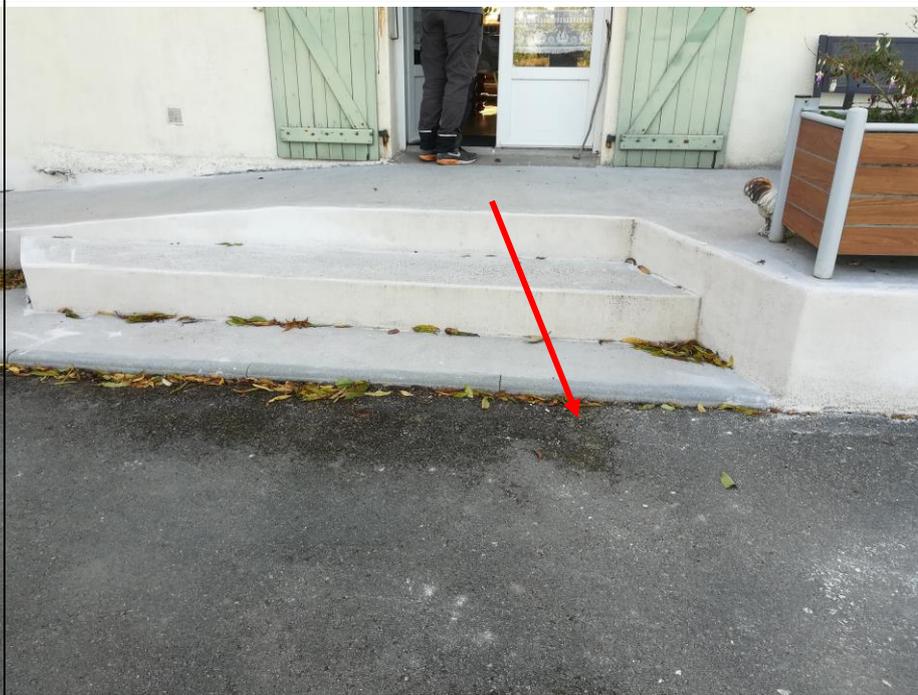
<b>Cours d'eau :</b>	Ceinture du Grand Marais	
<b>Date de l'enquête :</b>	29/09/2021	
<b>Dressé par :</b>	SPS-JRS	
<b>Fiabilité du repère * :</b>	2	
<b>Situation :</b>	26, Rte du Poil Rouge	
<b>Source de l'information :</b>	Témoignage	
<b>Description :</b>	<b>Années 80 : l'eau arrivait au bas des marches</b>	
<b>Photo/ Localisation</b>

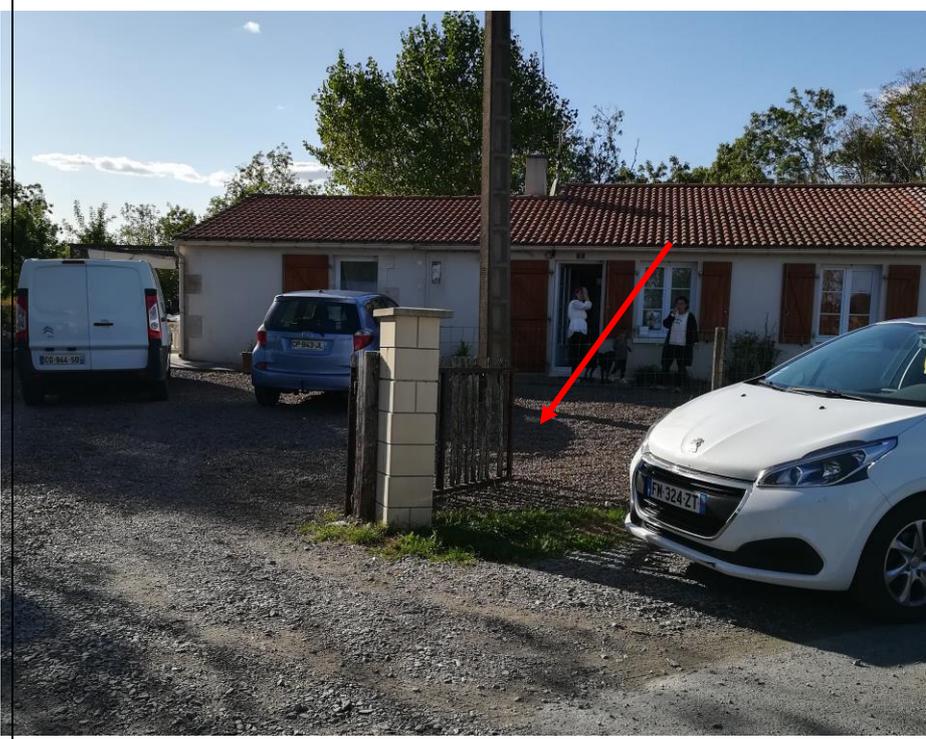
<b>Cours d'eau :</b>	Marais du Langon	
<b>Date de l'enquête :</b>	29/09/2021	
<b>Dressé par :</b>	SPS-JRS	
<b>Fiabilité du repère * :</b>	2	
<b>Situation :</b>	Petit Vanneau	
<b>Source de l'information :</b>		
<b>Description :</b>	12/2019 : au pied du pylône	
<b>Photo/ Localisation</b>

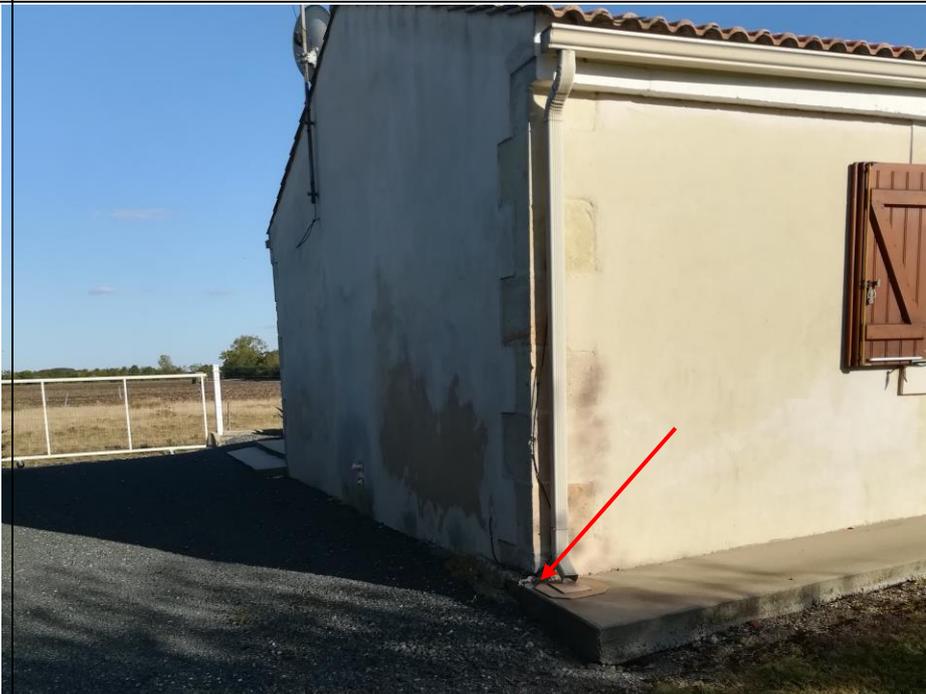
<b>Cours d'eau :</b>	Marais du Langon	
<b>Date de l'enquête :</b>	29/09/2021	
<b>Dressé par :</b>	SPS-JRS	
<b>Fiabilité du repère * :</b>	1	
<b>Situation :</b>	Les Baritaudières	
<b>Source de l'information :</b>	M. Chasseriau	
<b>Description :</b>	1992 : l'eau arrivait au coin de la maison	
<b>Photo/ Localisation</b>

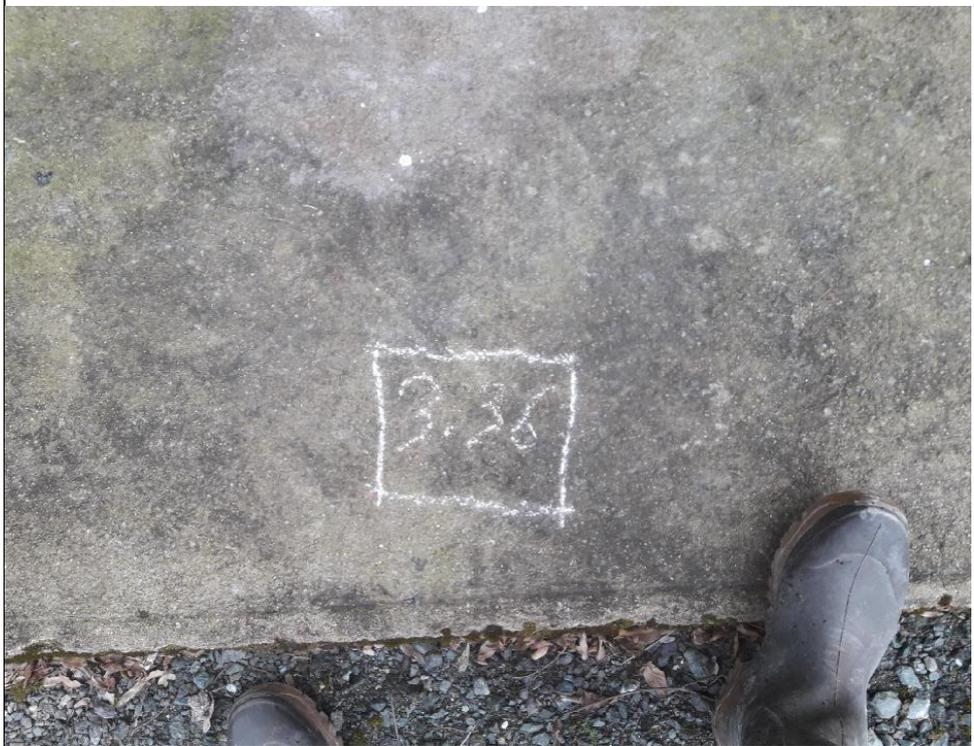
<b>Cours d'eau :</b>	Canal des Hollandais	
<b>Date de l'enquête :</b>	09/06/2021	
<b>Dressé par :</b>	ALD	
<b>Fiabilité du repère * :</b>	1	
<b>Situation :</b>	4 route des Hollandais	
<b>Source de l'information :</b>	Mr Gelot	
<b>Description :</b>	10 avril 1983 : 3,36 m NGF devant la maison	
<b>Photo/ Localisation</b>
