Etude des aléas naturels sur le Sud-Est Vendée - Marais Poitevin

Rapport d'étude

PHASE 1 : ANALYSE PREALABLE DU SITE

Direction Départementale des Territoires et de la Mer de Vendée

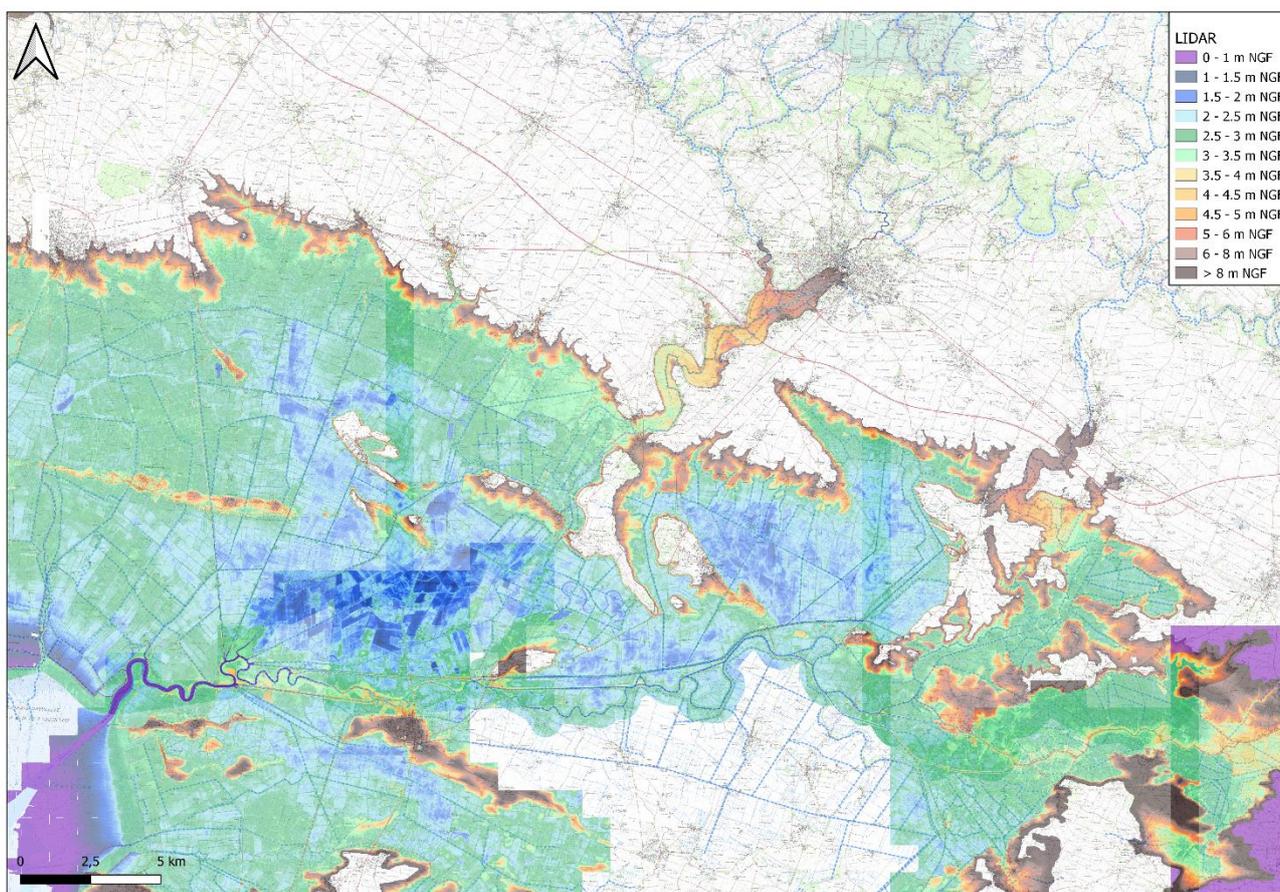
L'intégralité du périmètre d'étude est couverte par un modèle numérique de terrain (MNT) provenant du traitement des données LIDAR qui fournit un semi de points très dense (un point tous les mètres).

Figure 12: Données LIDAR sur le secteur d'étud

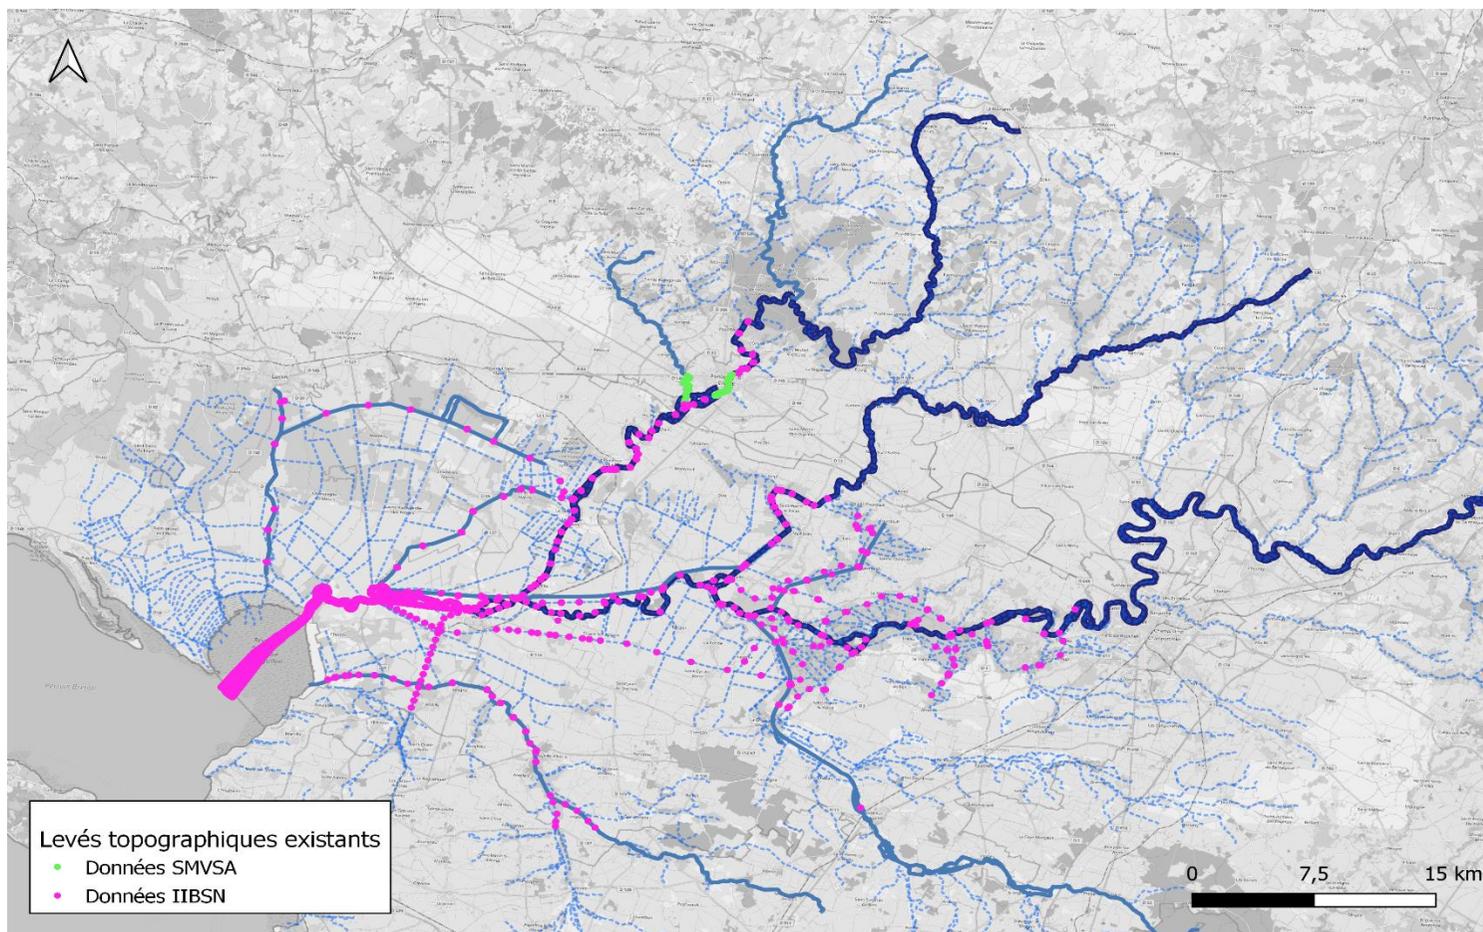
Les levés topographiques existants sur les lits mineurs sont localisés sur la carte ci-dessous. Ils sont issus des données fournies par le SMVSA et l'IIBSN.

Figure 13 : Levés topographiques existants sur le secteur d'étude

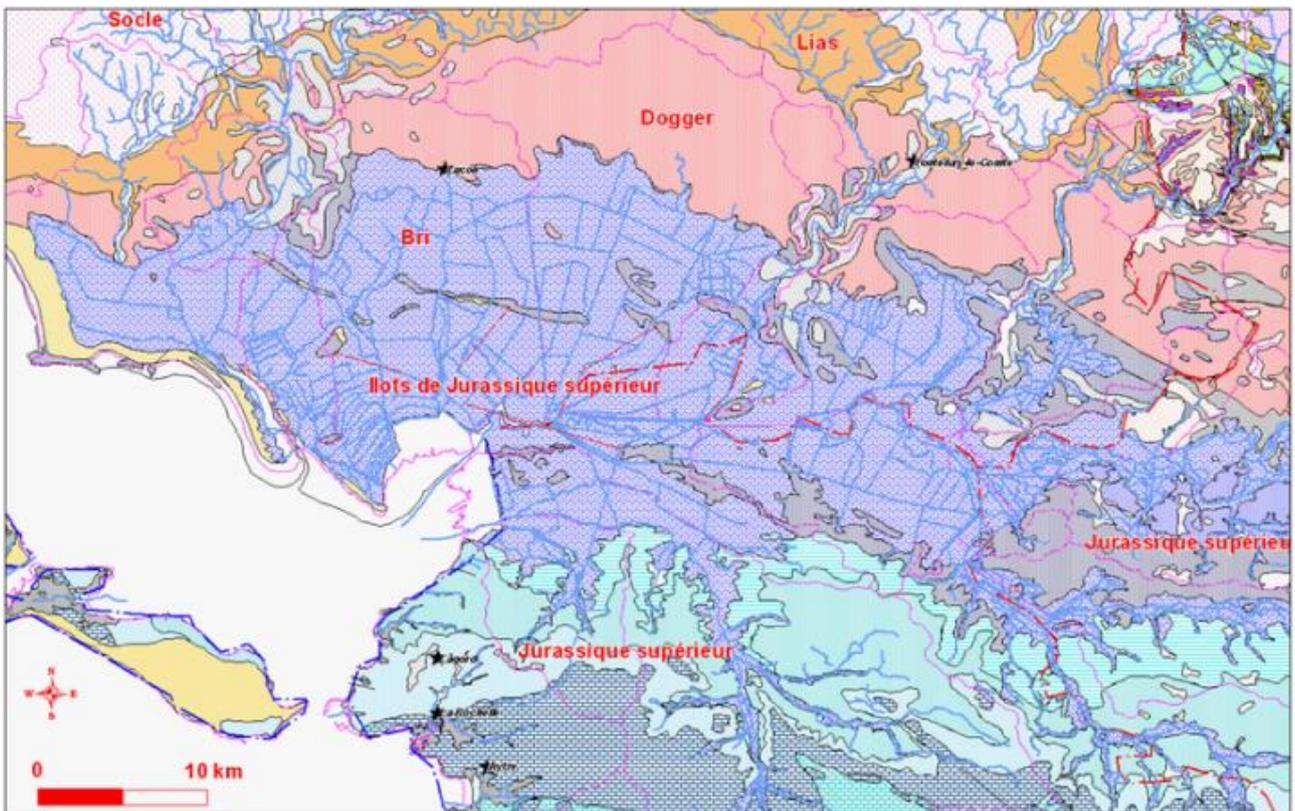
- Au centre du marais, des formations récentes datant de l'ère Quaternaire (Holocène) constituées d'argile alluvionnaires fluvio-maritime ;
- En bordure du marais, des formations plus anciennes de calcaires fissurés du Dogger et de marnes du Lias et du Jurassique.

Figure 19: Carte géologique de la zone d'étude. Source : BRGM

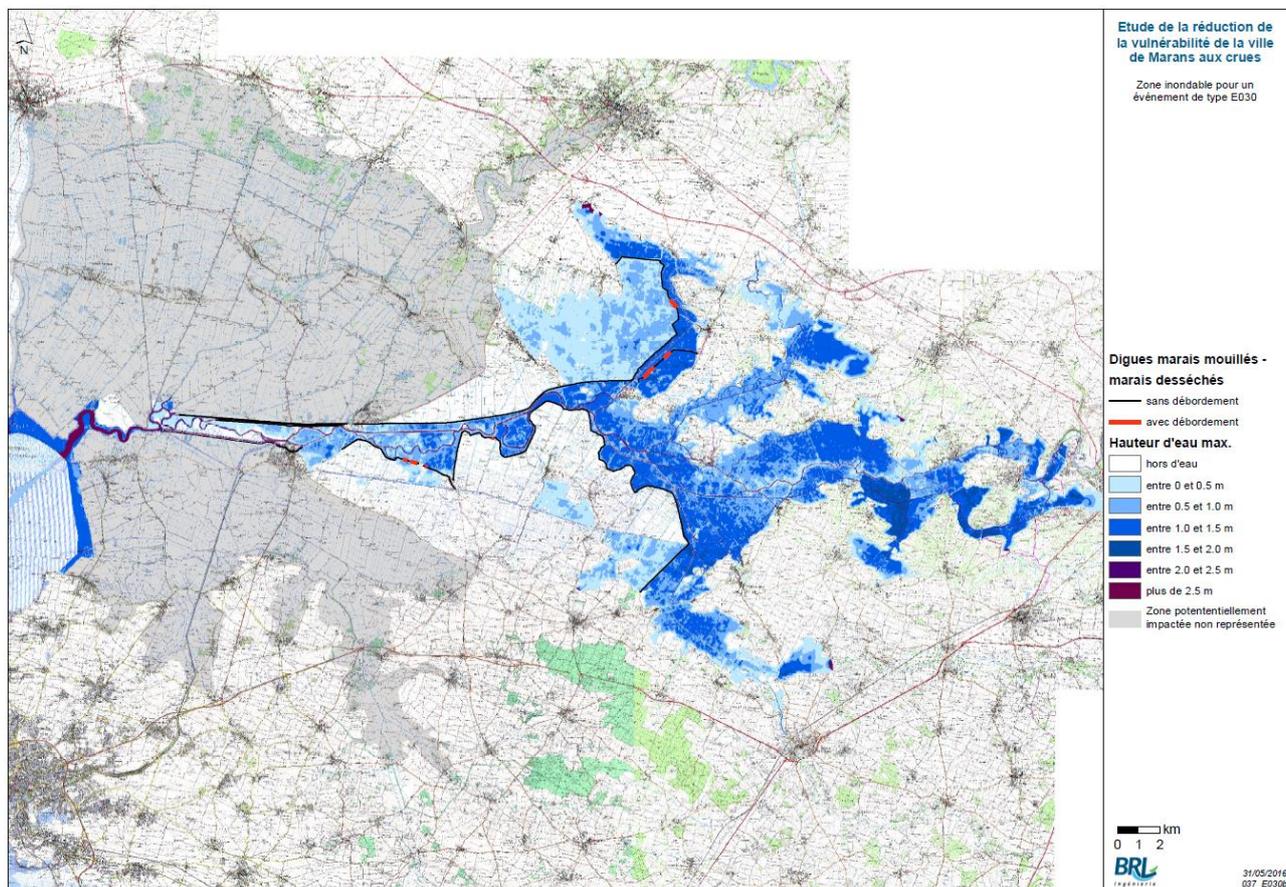
La carte ci-dessous présente les premiers débordements identifiés par BRL pour un événement de période de retour 30 ans. Des débordements peuvent être observés par-dessus certaines digues Marais mouillés – Marais desséchés, inondant aussi les marais desséchés de l’Autise.

Figure 22 : Carte des premières zones de débordements identifiées (Source : Etude BRL – IIIBSN)

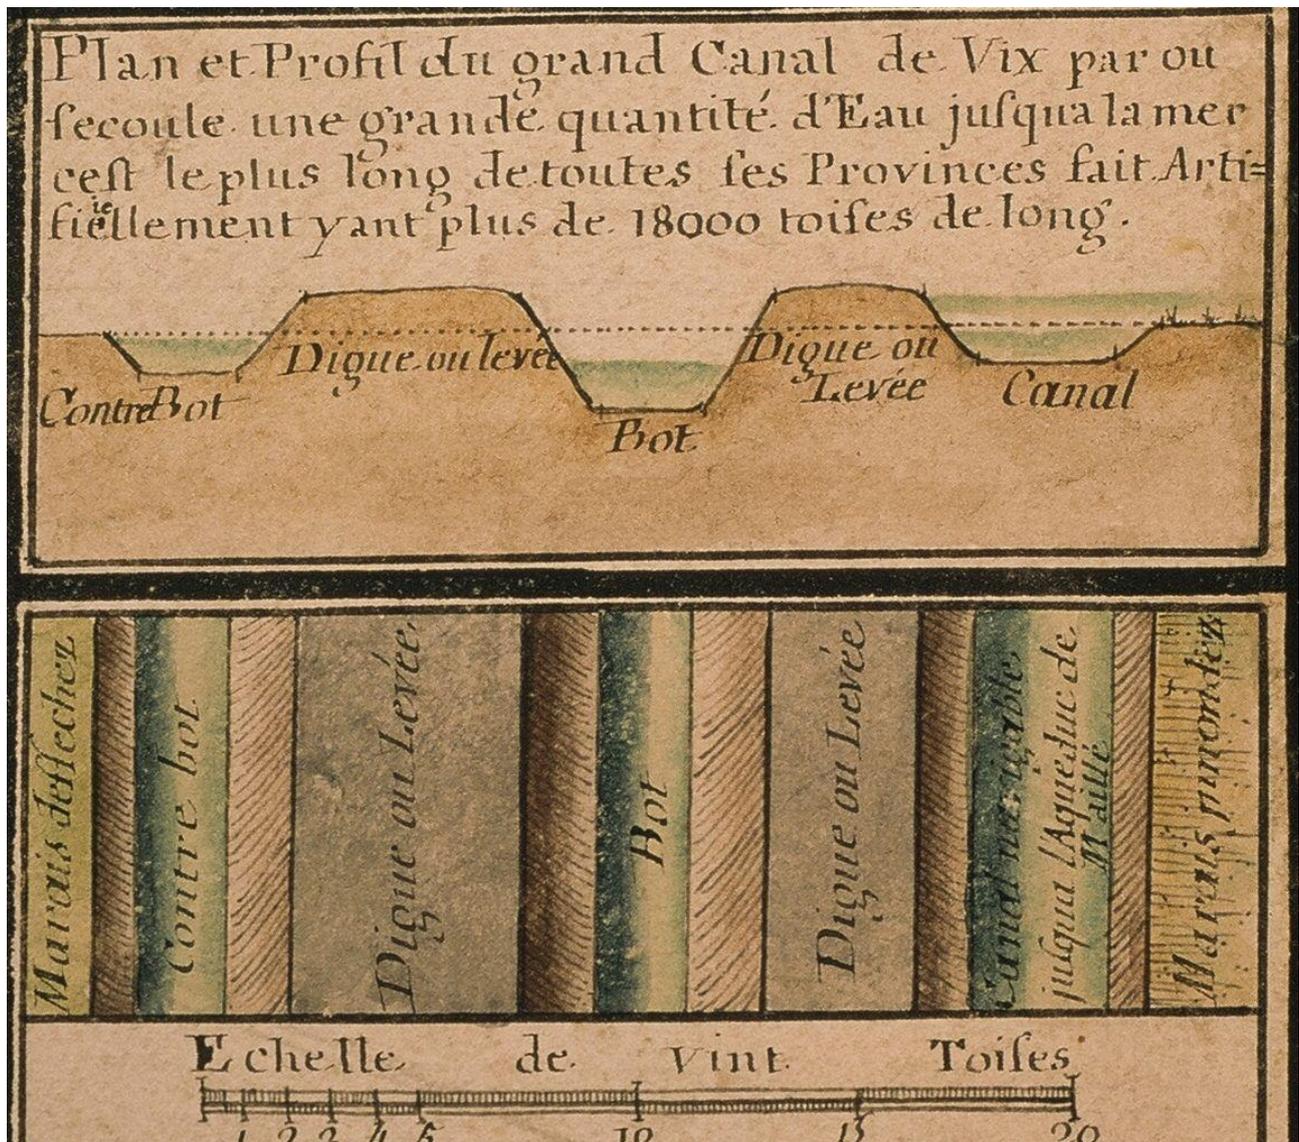
Le canal quitte le périmètre des marais desséchés à l'île d'Elle et passe sous la rivière Vendée à l'aqueduc du Gouffre, pour poursuivre son cours vers l'ouest à travers la commune de Marans, sur 8 kilomètres. A l'anse du Brault, il se jette dans la Sèvre Niortaise à travers une écluse ou porte. Entre le Gouffre et le Brault, le canal est franchi par plusieurs ponts.

Figure 29 : Plan et coupe du canal de Vix. (Source : Inventaire général de la région Pays de la Loire, Conseil départemental de la Vendée, Service historique de la Défense)

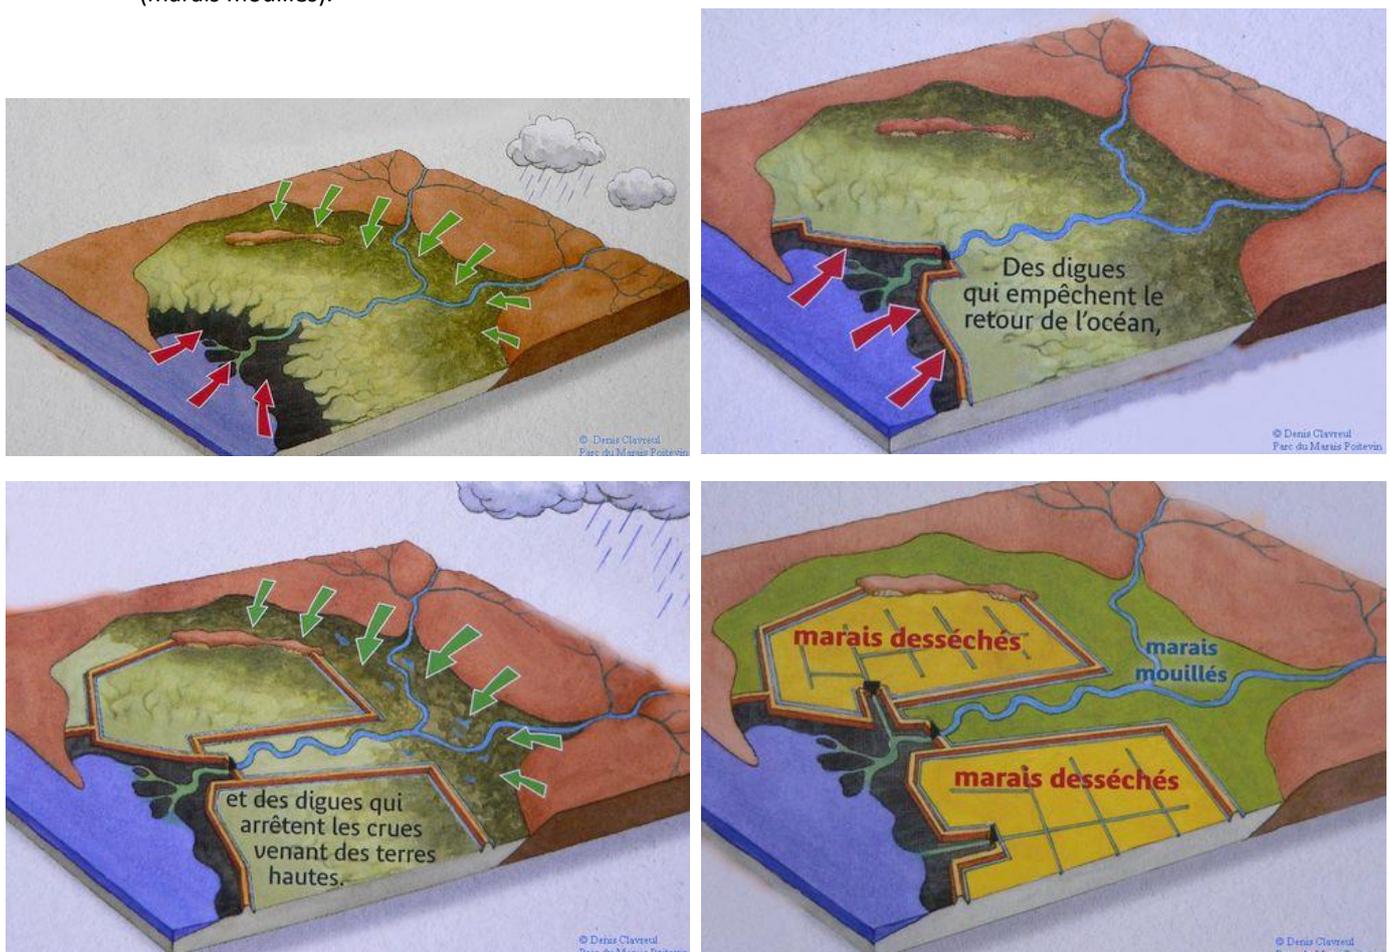
Les digues ont principalement été construites à partir du bri, l'argile présente dans les marais qui était tassée pour empêcher les infiltrations d'eau. Il s'agit d'une vase gris verdâtre, argileuse, qui s'est amassée entre les îles de Ré et Oléron et qui a envahi par la baie de l'Aiguillon le golfe des Pictons.

- Le blocage des eaux provenant de l'océan,
- Le blocage des crues provenant des bassins versants, en conservant des zones tampons autour des cours d'eau (marais mouillés).

Figure 41 : Schéma de principe de l'endigement du marais (source : site de l'Association Vendéenne de Géologie)

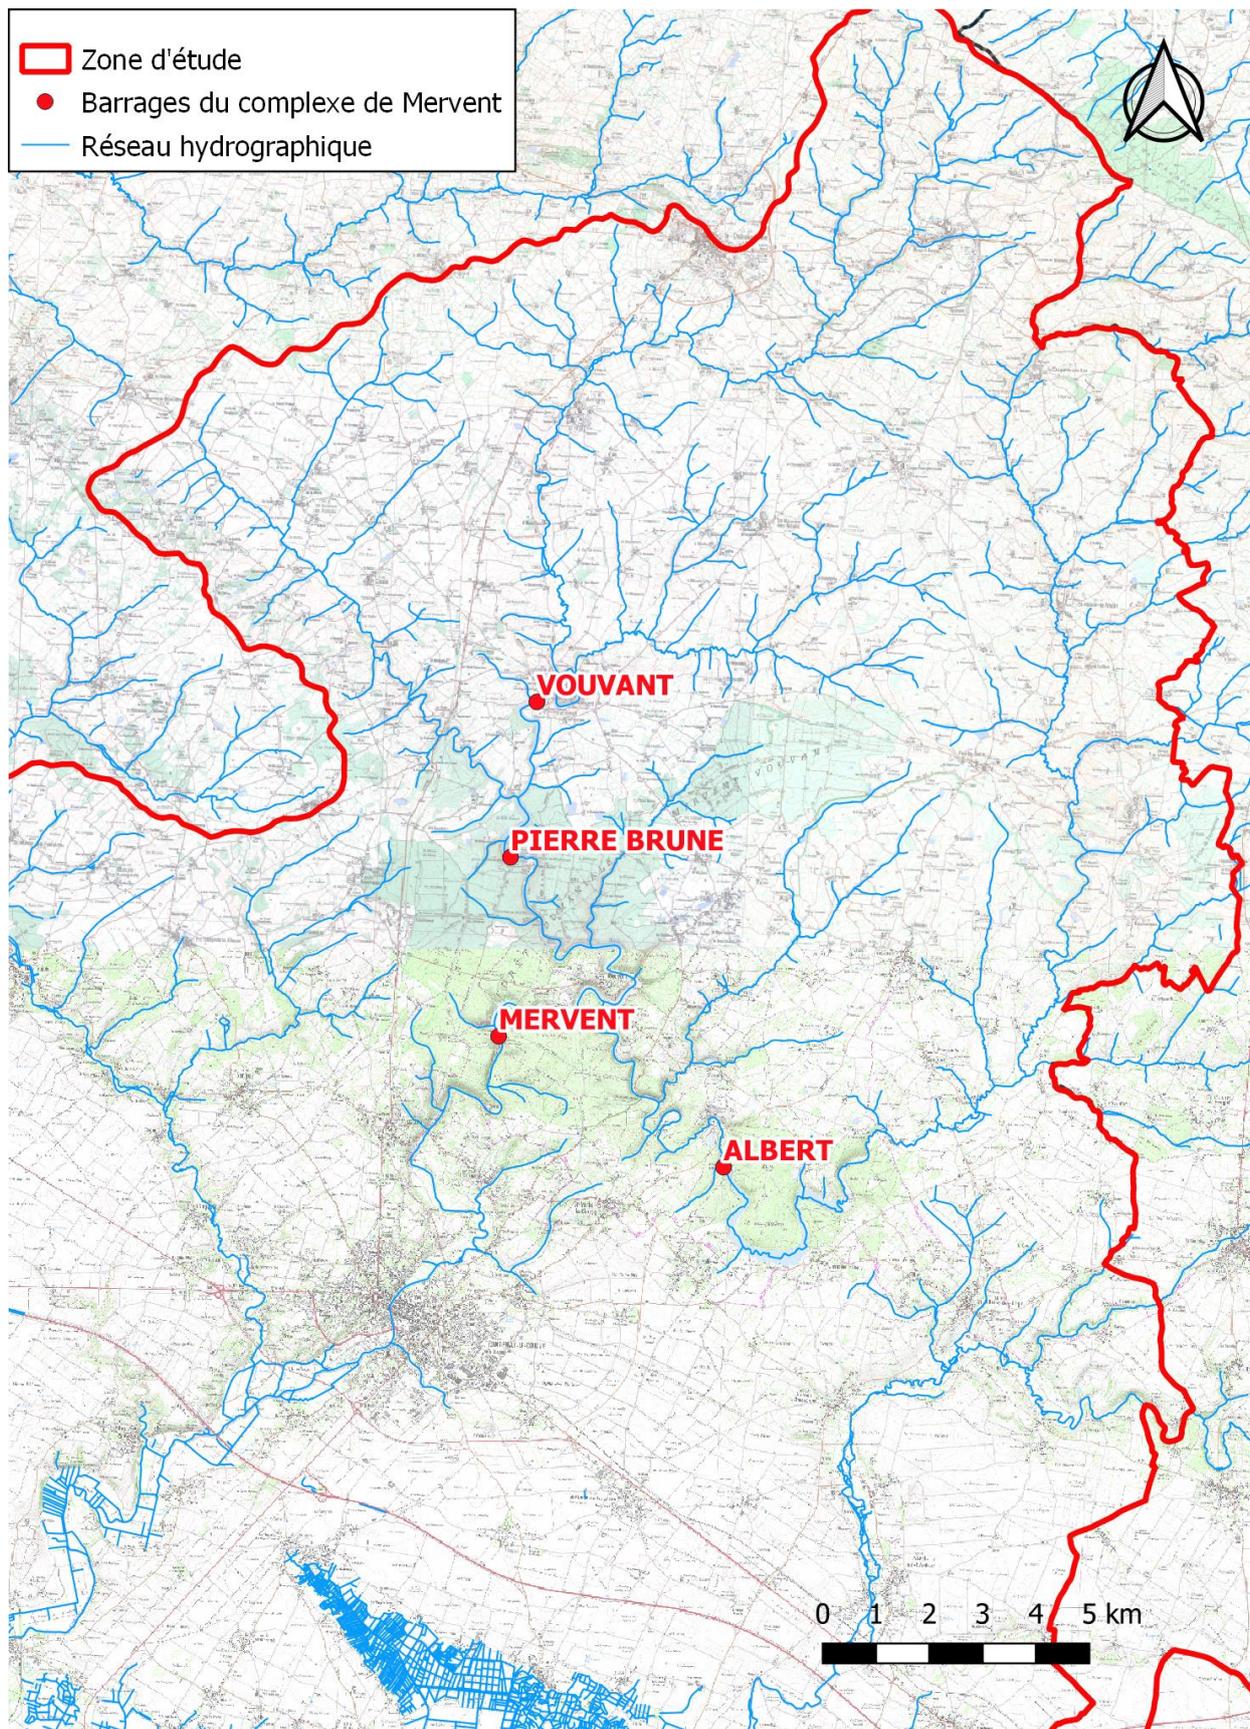
En fonction de ces prévisions, des cotes minimales et maximales sont fixées pour chacune des retenues les volumes correspondant aux cotes. En année normale, le remplissage des retenues commence en mars-avril, pour atteindre le niveau de remplissage maximum au 1er mai. Des conditions météorologiques exceptionnelles peuvent amener le Service de police de l'eau de la Vendée à déroger à cette règle. Au cours de la période estivale théoriquement fixée du 15 juin au 30 septembre, la vidange des retenues sera progressive avec un déstockage prioritaire de Pierre Brune.

Figure 48 : Localisation des barrages du complexe de Mervent

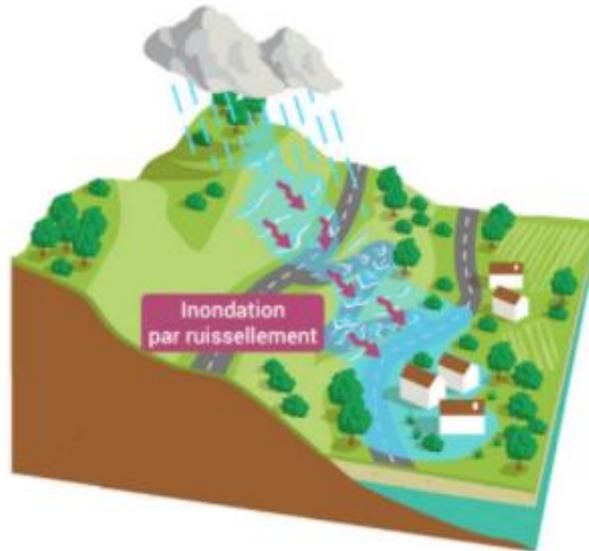
Le ruissellement pluvial est souvent localisé dans les zones de forte pente ou en cas d'orage violent. Les zones où l'infiltration du sol est limitée génèrent un ruissellement important qui à terme peut inonder un point bas ou une cuvette. Ces inondations sont plus courtes que les débordements de cours d'eau et provoquent des inondations très rapides.

Figure 88 : Inondation par ruissellement. Source : Eaufrance.fr

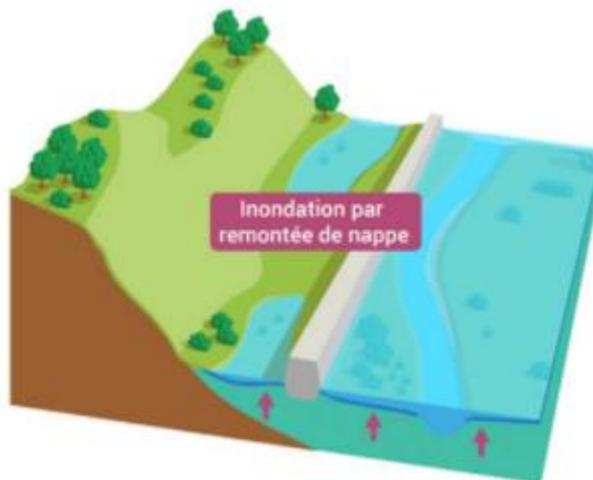
La remontée de nappe est un phénomène qui se produit généralement à la fin de l'hiver ou au début du printemps lorsque les nappes souterraines sont à leurs plus hauts niveaux. Alimentées principalement par des infiltrations du sol, le niveau d'eau présent va monter jusqu'à atteindre voire dépasser le niveau du sol. Ce type d'évènement est particulièrement caractéristique des années très pluvieuses.

Figure 89: Inondation par remontée de nappe. Source: Eaufrance.fr

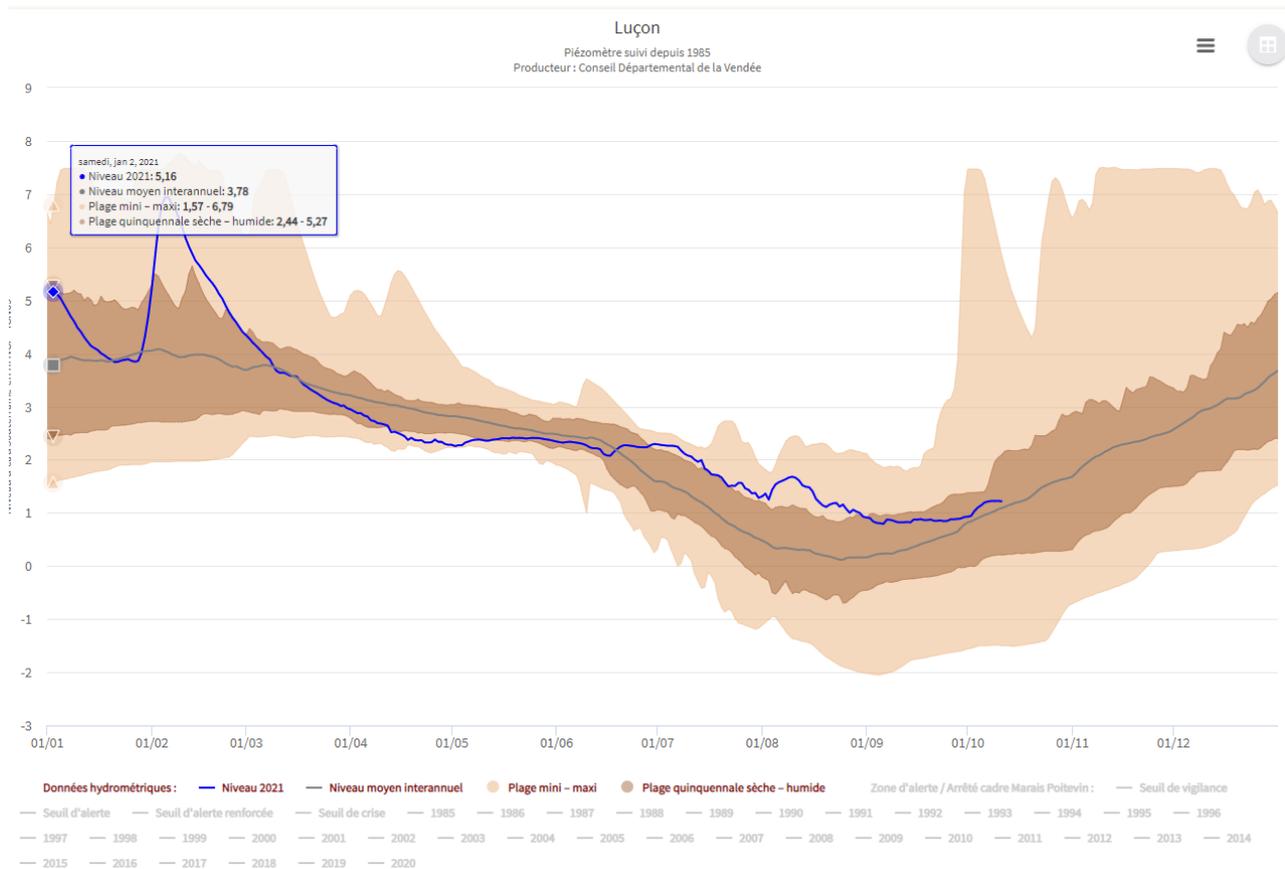
Pour chaque piézomètre, le niveau moyen interannuel, la plages mini-maxi, ainsi que la plage quinquennal sèche humide ont été calculés comme illustré sur le graphe suivant :

Figure 91 : Evolution du niveau piézométrique de Luçon (Source : SIEMP)

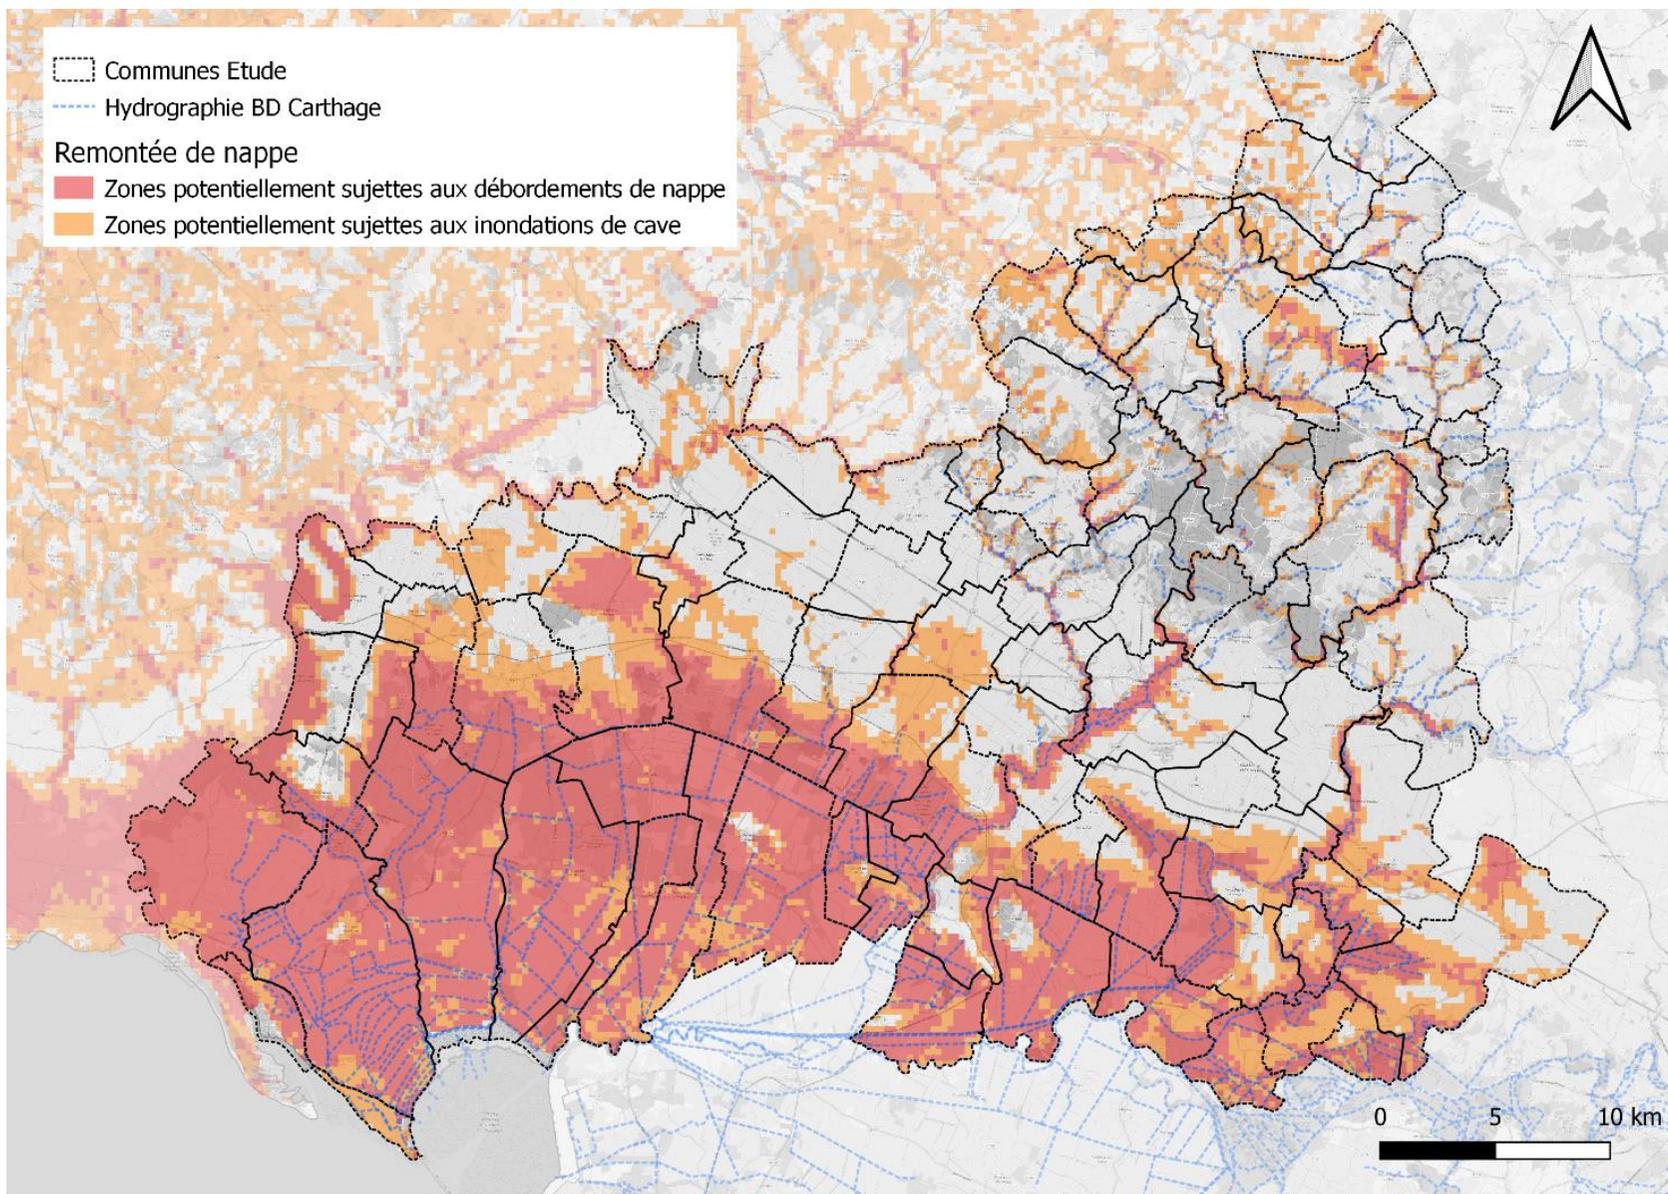
L'analyse de la carte ci-dessous fait ressortir que le secteur du marais est potentiellement sujet aux débordements de nappe, d'après les données exploitées par le BRGM pour réaliser cette carte. Il s'agit principalement des données piézométriques et de leurs conditions aux limites (Données BSS, ADES, déclarations CATNAT, résultats de modèles hydrodynamiques, iso pièzes, etc.). L'interpolation de toutes ces données a permis de définir des valeurs de débordement potentielles.

Figure 92 : Sensibilité aux remontées de nappe sur le secteur d'étude (Source : BRGM)

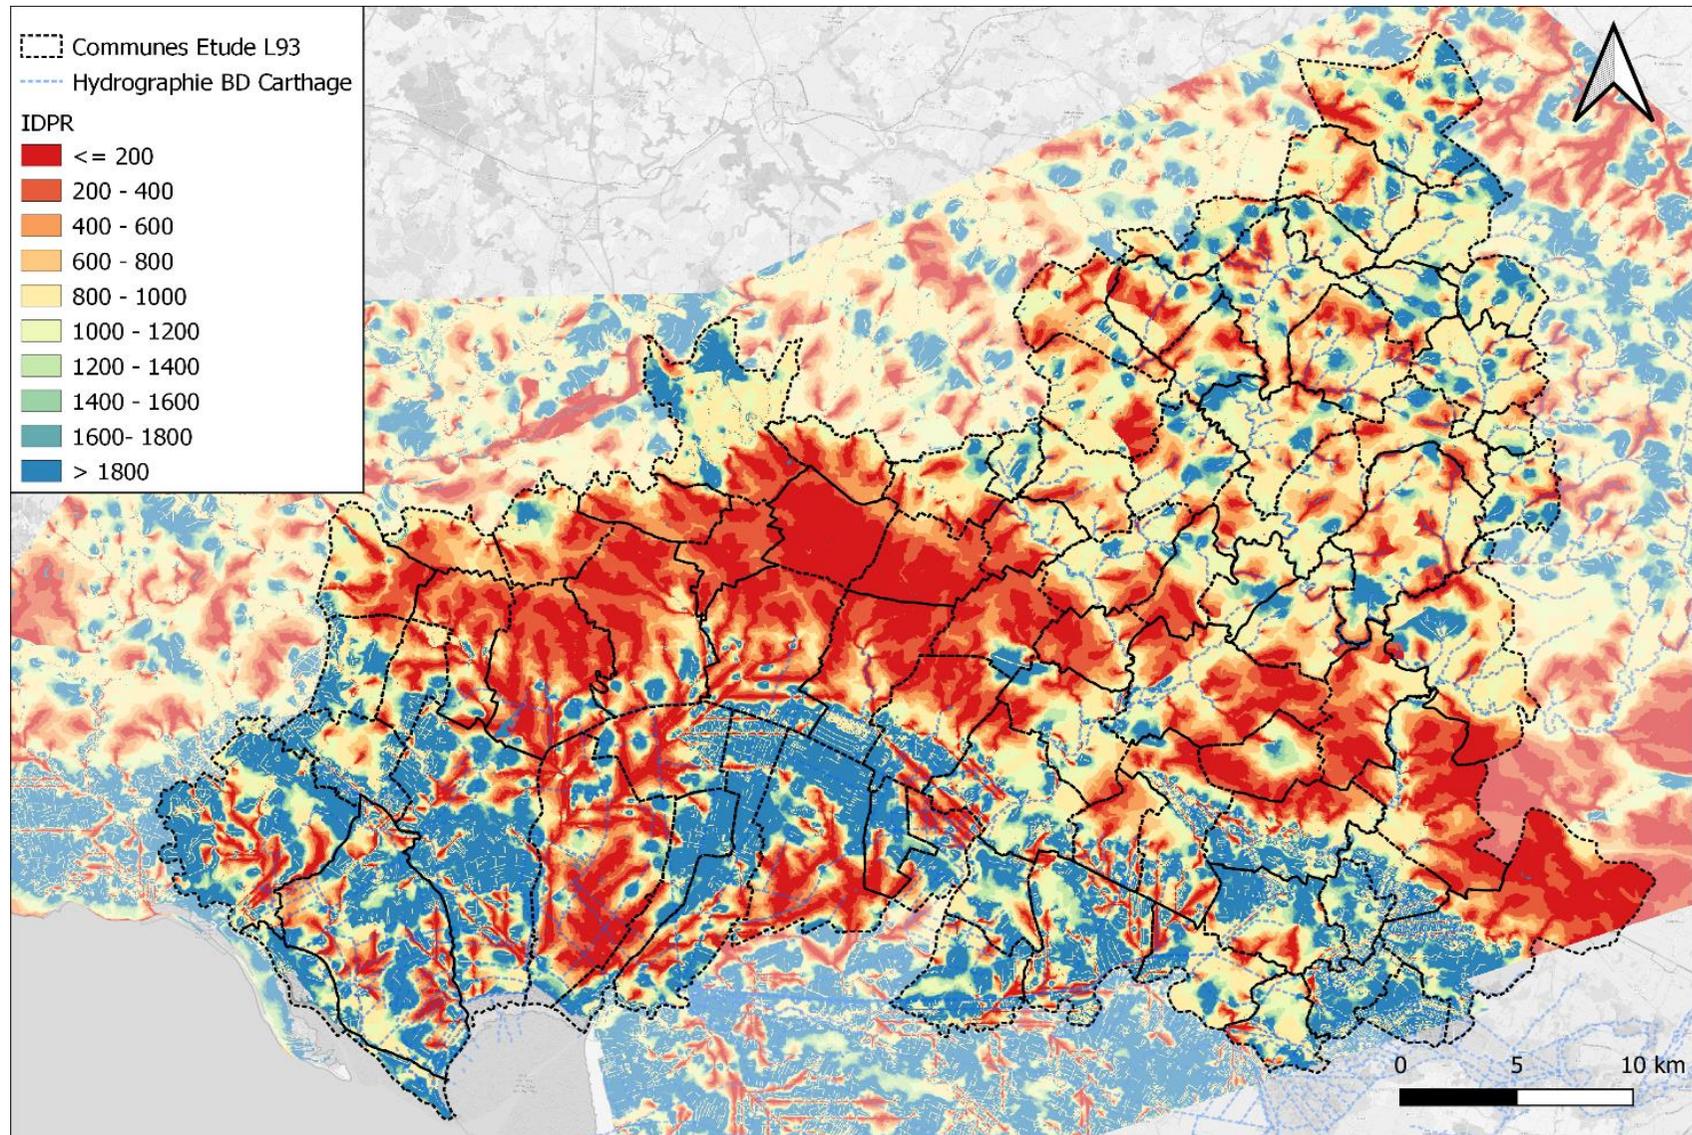
Cet indicateur spatial a été créé par le BRGM pour réaliser des cartes nationales ou régionales de vulnérabilité intrinsèque des nappes aux pollutions diffuses. Il traduit l'aptitude des formations du sous-sol à laisser ruisseler ou s'infiltrer les eaux de surface. Il se fonde sur l'analyse du modèle numérique de terrain et des réseaux hydrographiques naturels, conditionnés par la géologie.

Figure 93 : Indice de développement et de persistance des réseaux sur le secteur d'étude

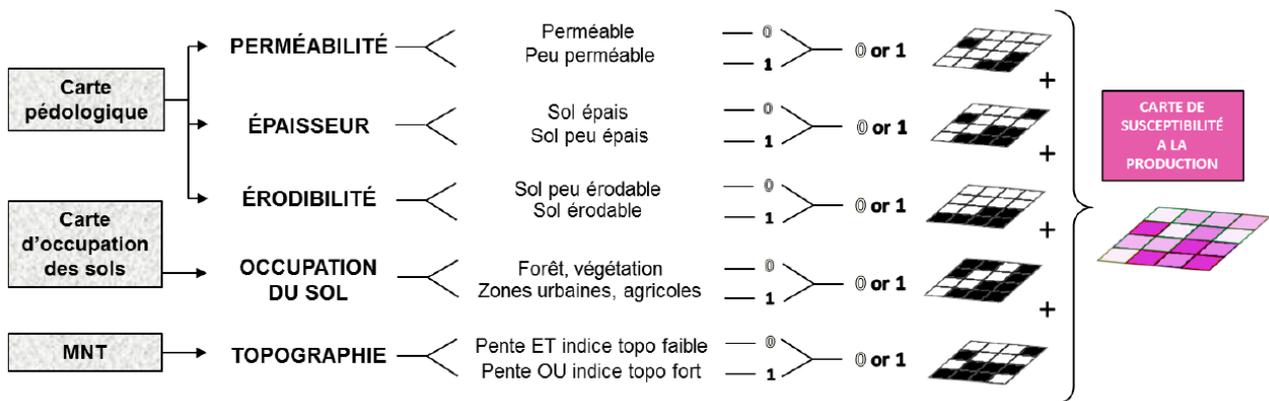
Figure 96: Constitution de la carte de susceptibilité à la production de ruissellement

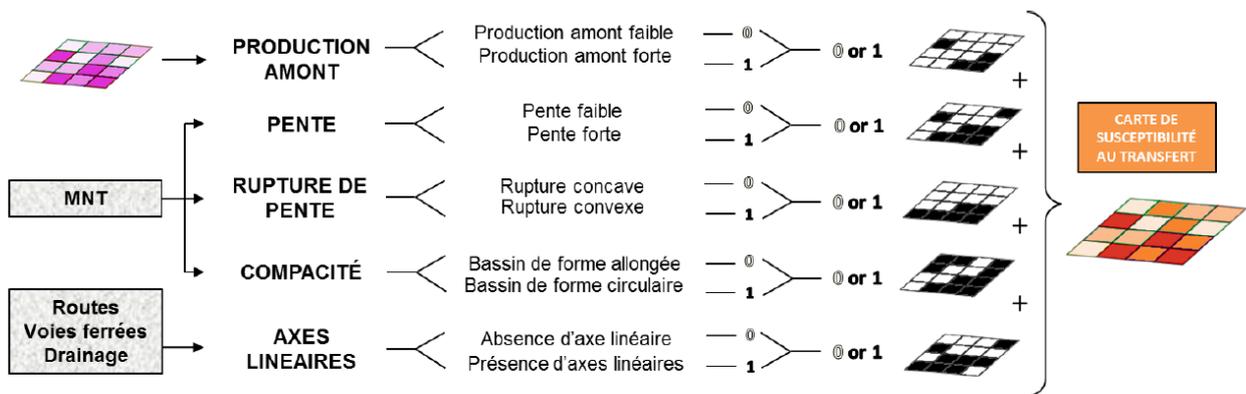
Figure 97: Constitution de la carte de susceptibilité au transfert de ruissellement

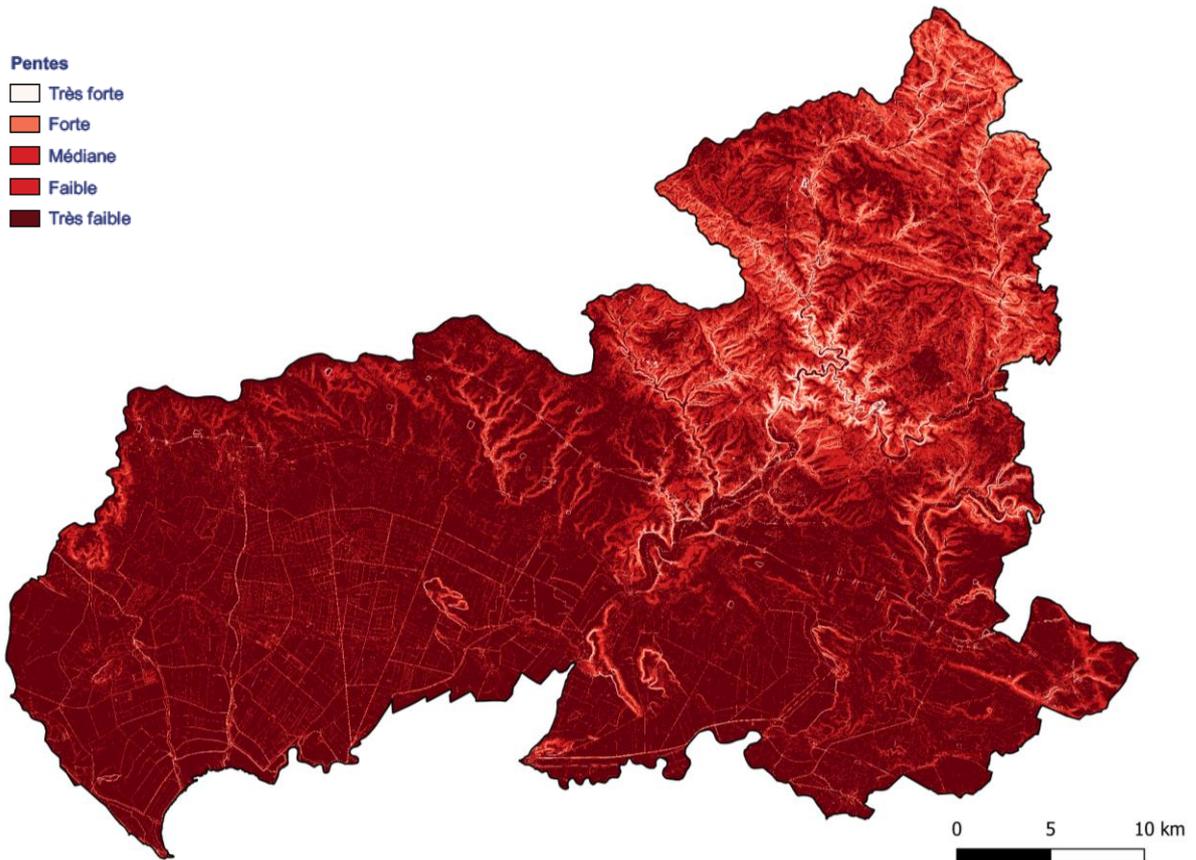
Figure 99: Classement des pentes locales du MNT du périmètre d'étude en pente fortes et faibles

- **L'indicateur de pente forte et faible**, l'accumulation sera favorisée par des pentes faibles ;
- **Les ruptures de pente concave ou convexe**, l'accumulation sera favorisée par des ruptures de pente concaves ;

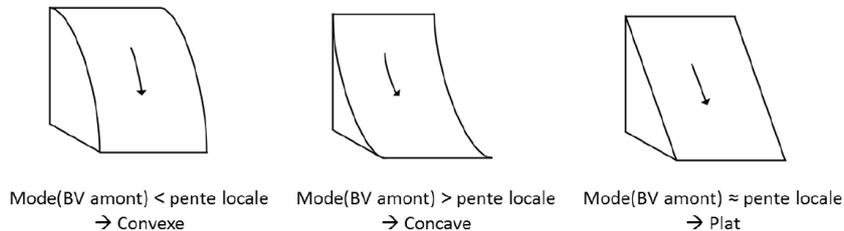
Figure 100: Classification des ruptures de pente

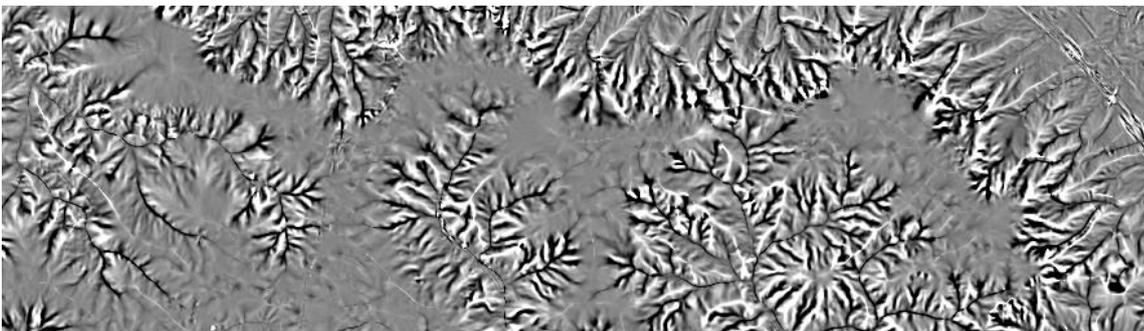
Figure 101: Extrait de la classification des ruptures de pente (concave en noire, convexe en blanc)

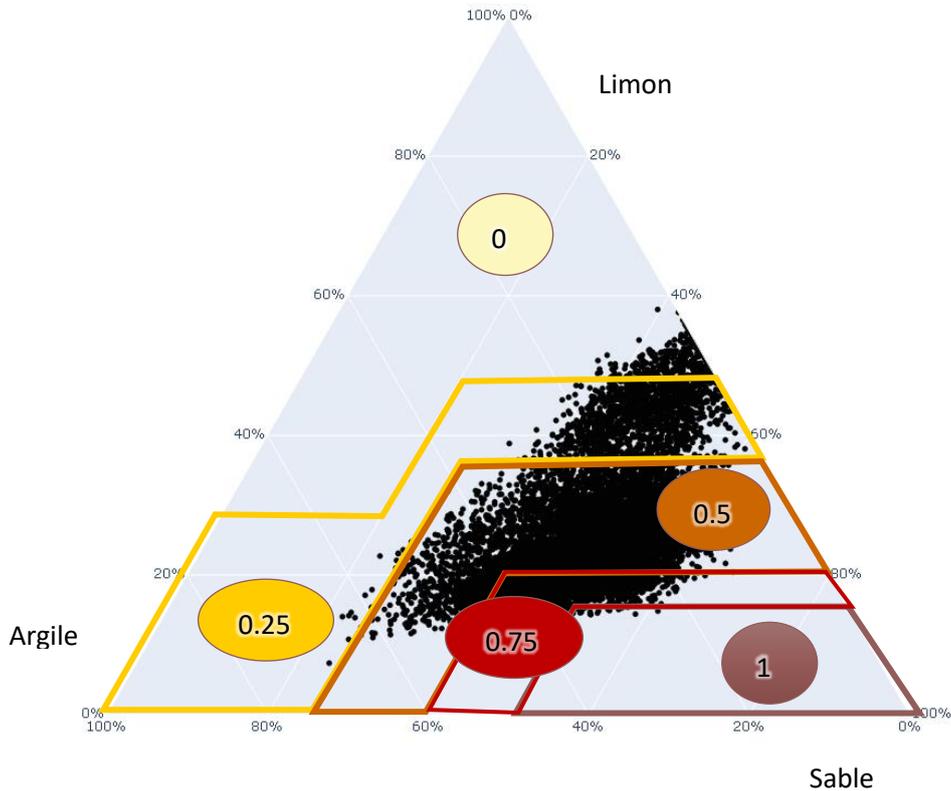
Figure 113: Limite des catégories retenues pour l'indicateur de battance

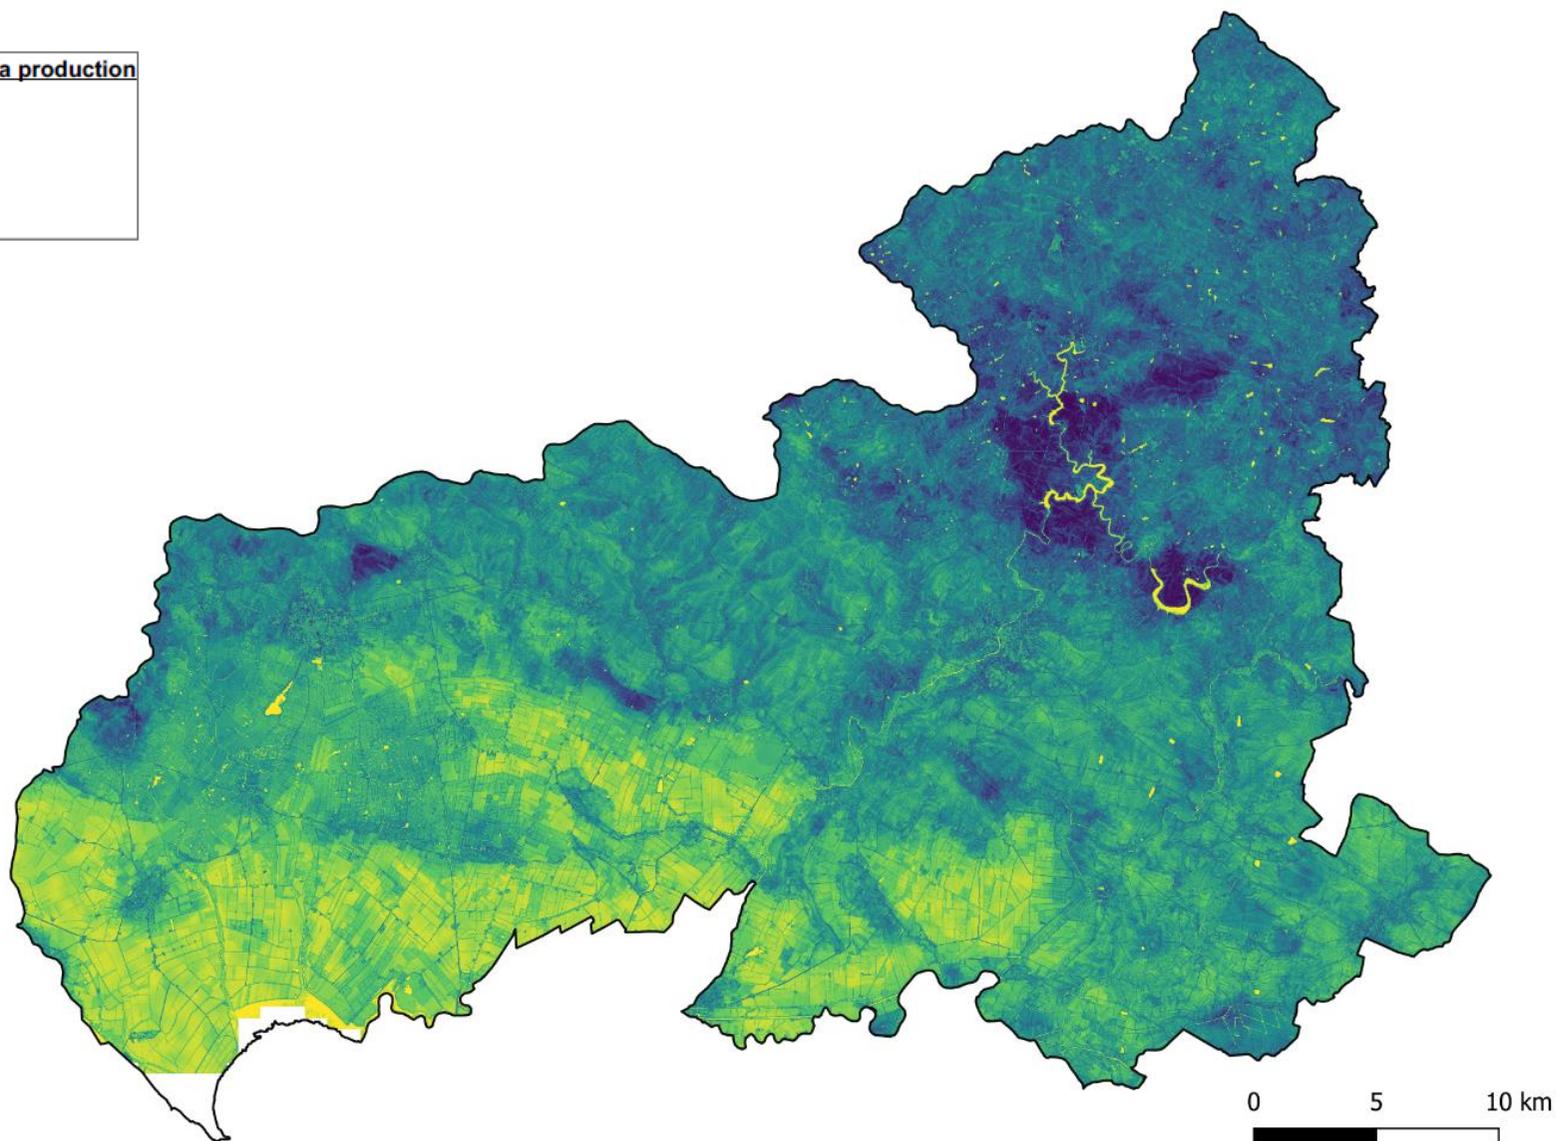
Figure 119: Carte de tendance à la production du ruissellement
