Etude des aléas naturels sur le Sud-Est Vendée - Marais Poitevin

Rapport d'étude

PHASE 1 : ANALYSE PREALABLE DU SITE

Direction Départementale des Territoires et de la Mer de Vendée

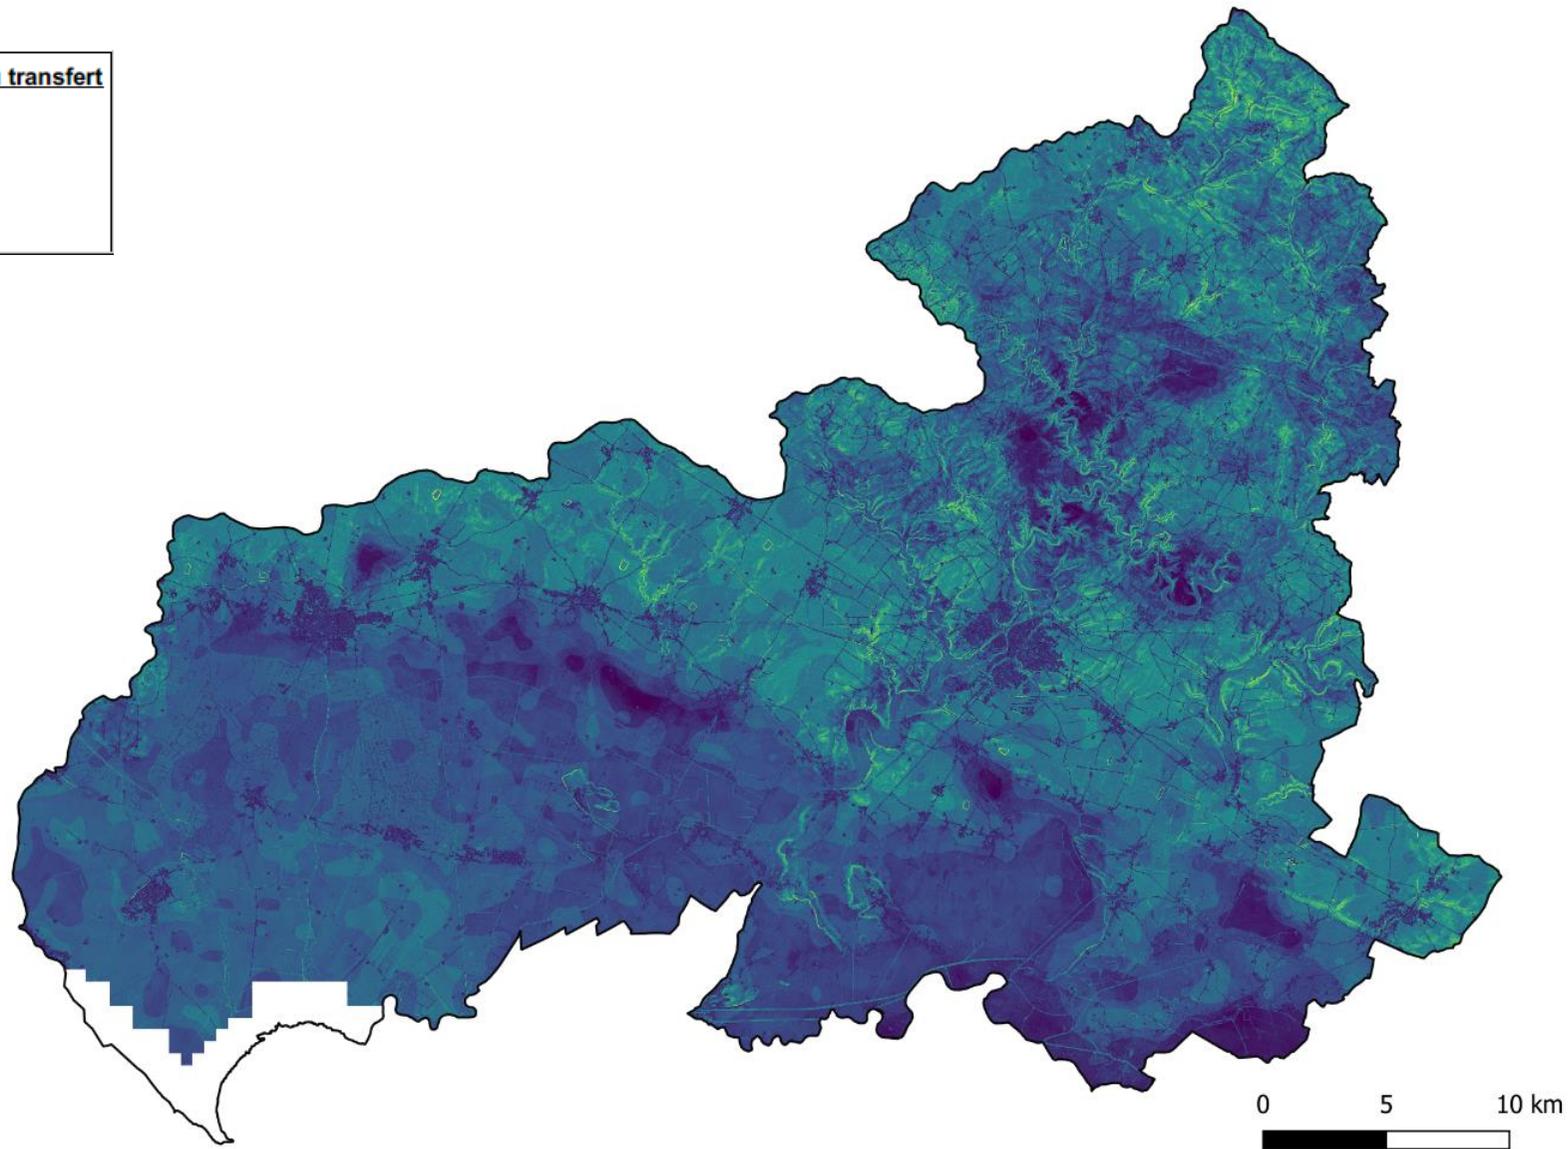
Figure 120: Carte de tendance au transfert du ruissellement

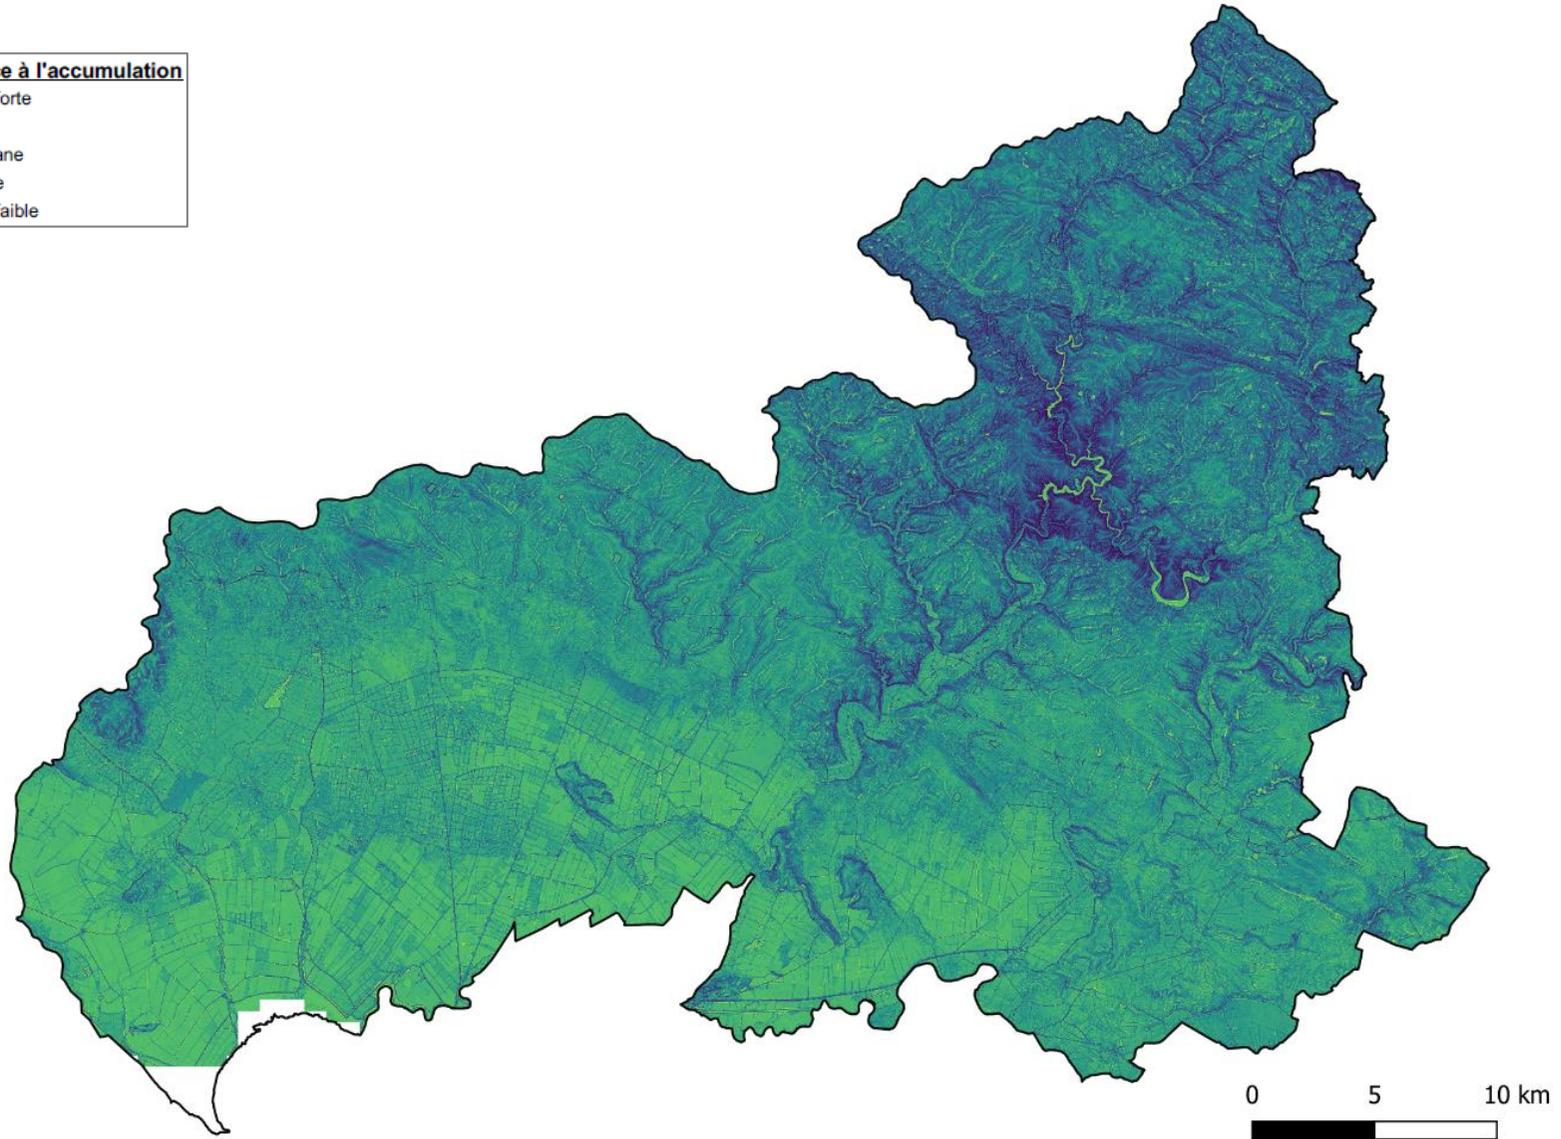
Figure 121: Carte de tendance à l'accumulation du ruissellement

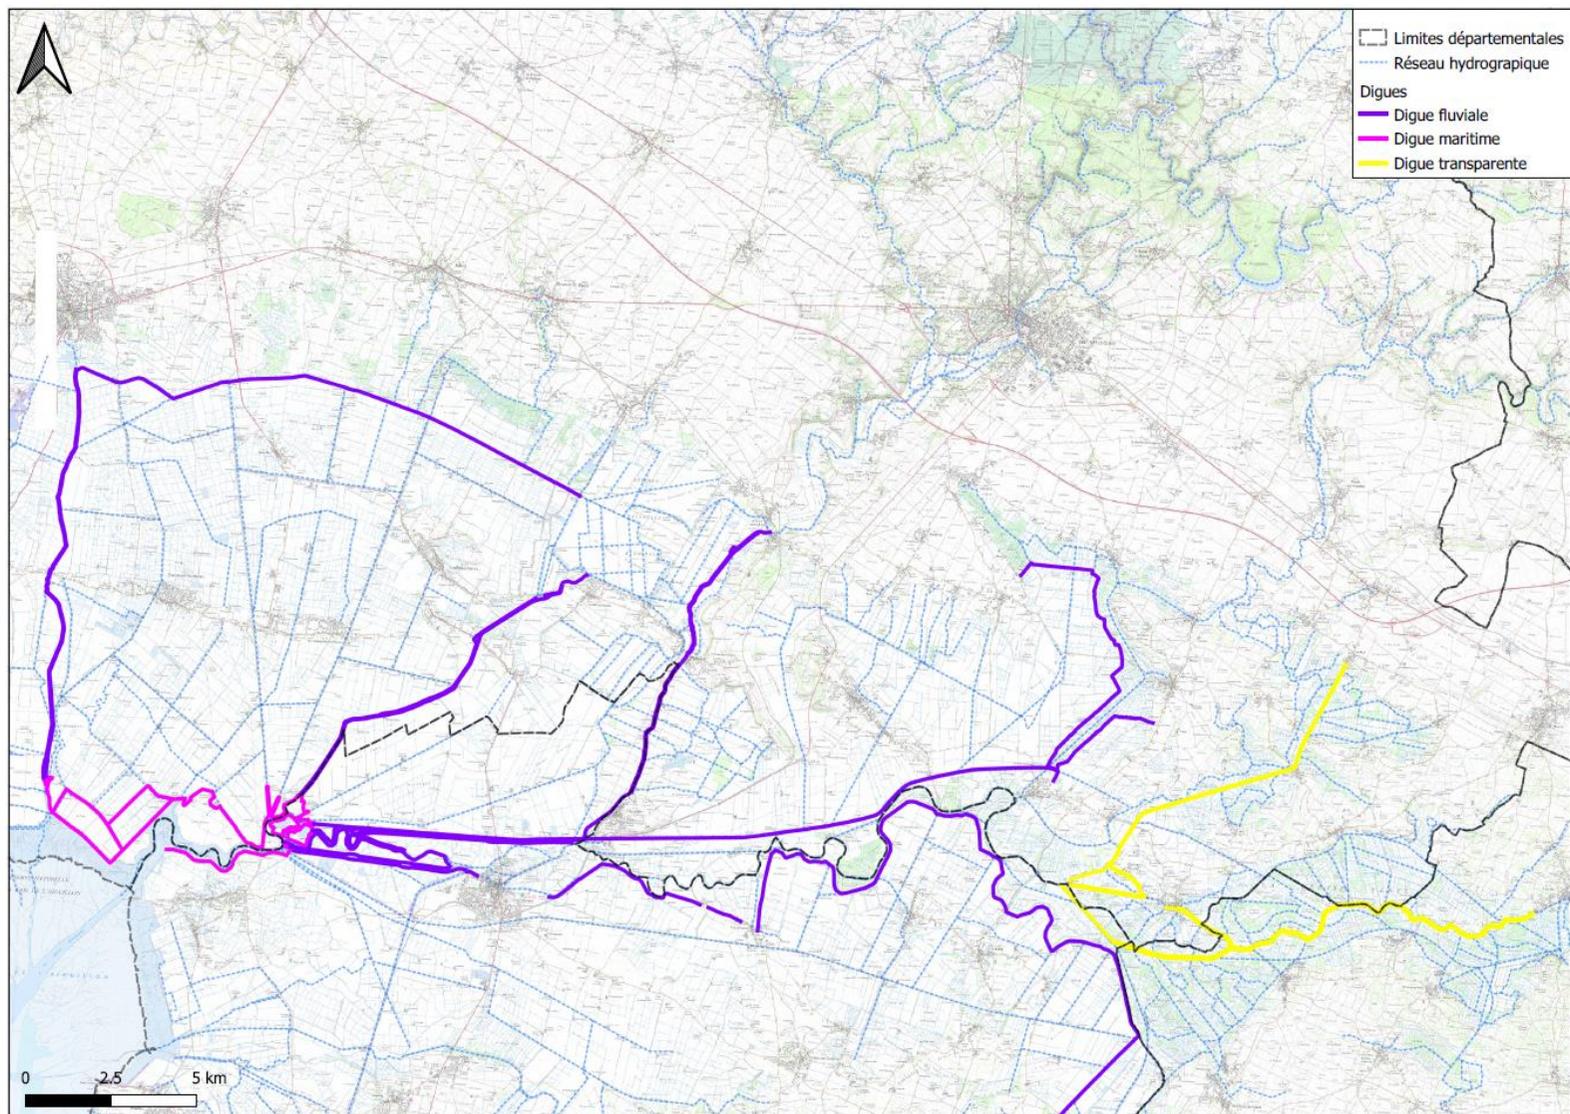
Figure 122 : Principales digues recensées sur le secteur

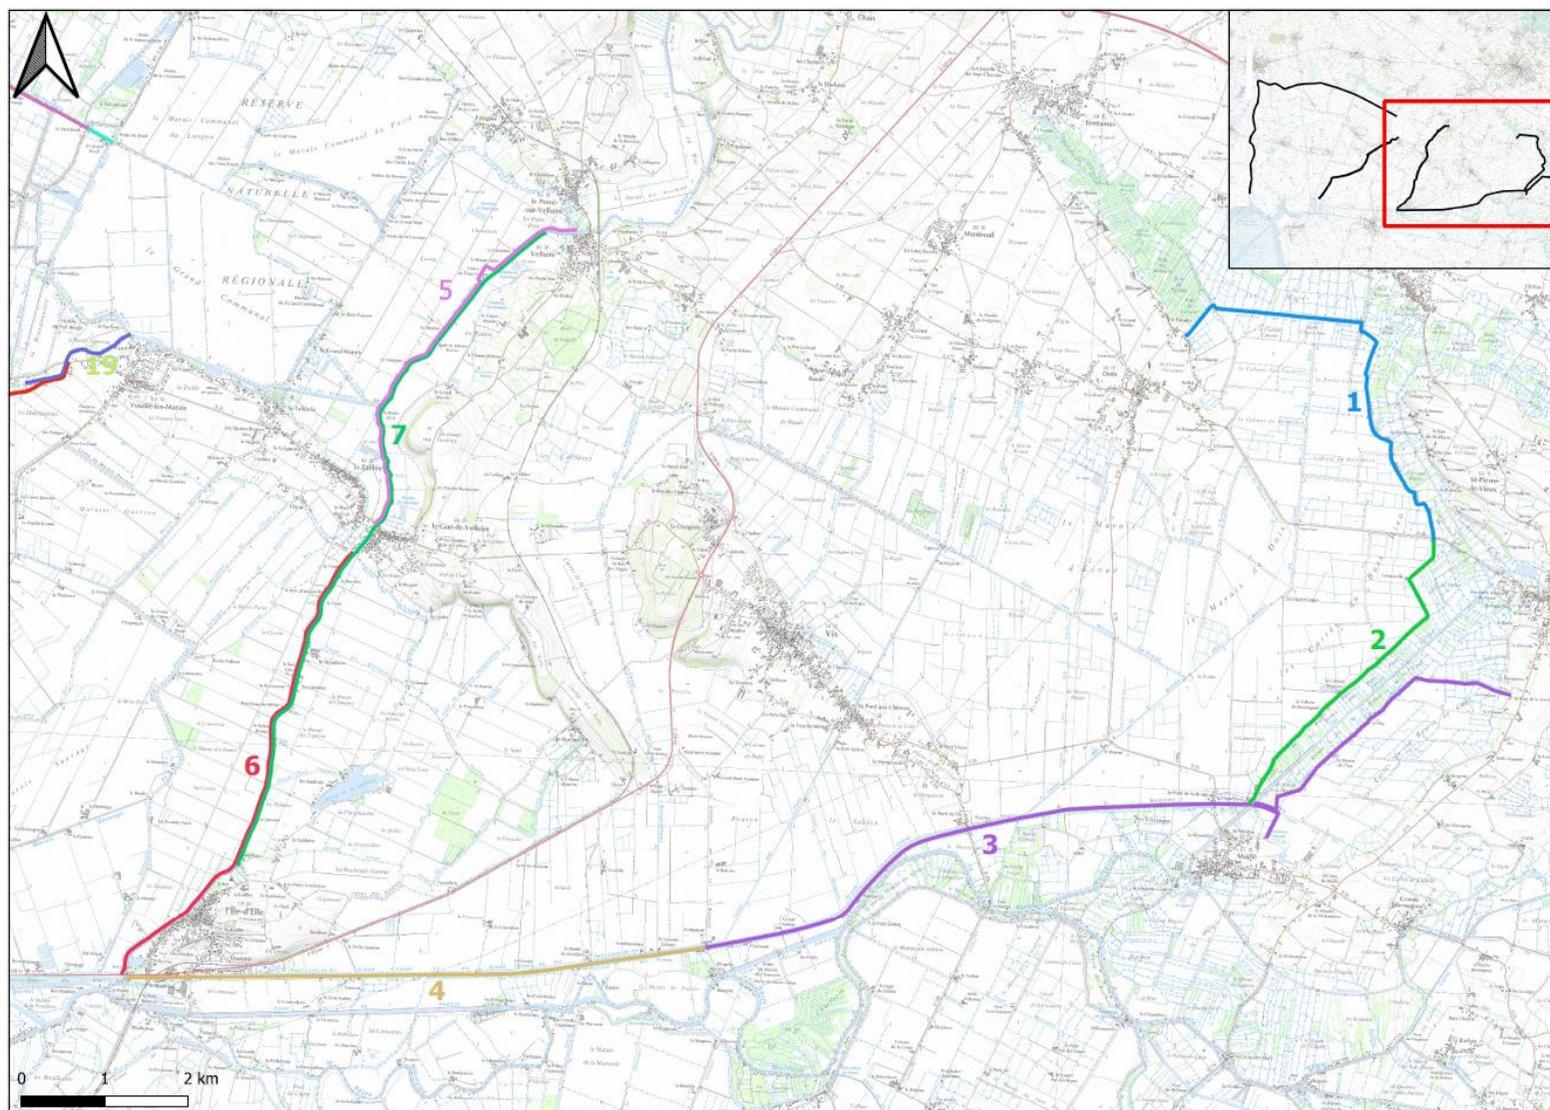
Figure 127 : Localisation des tronçons de digues fluviales (1/2)

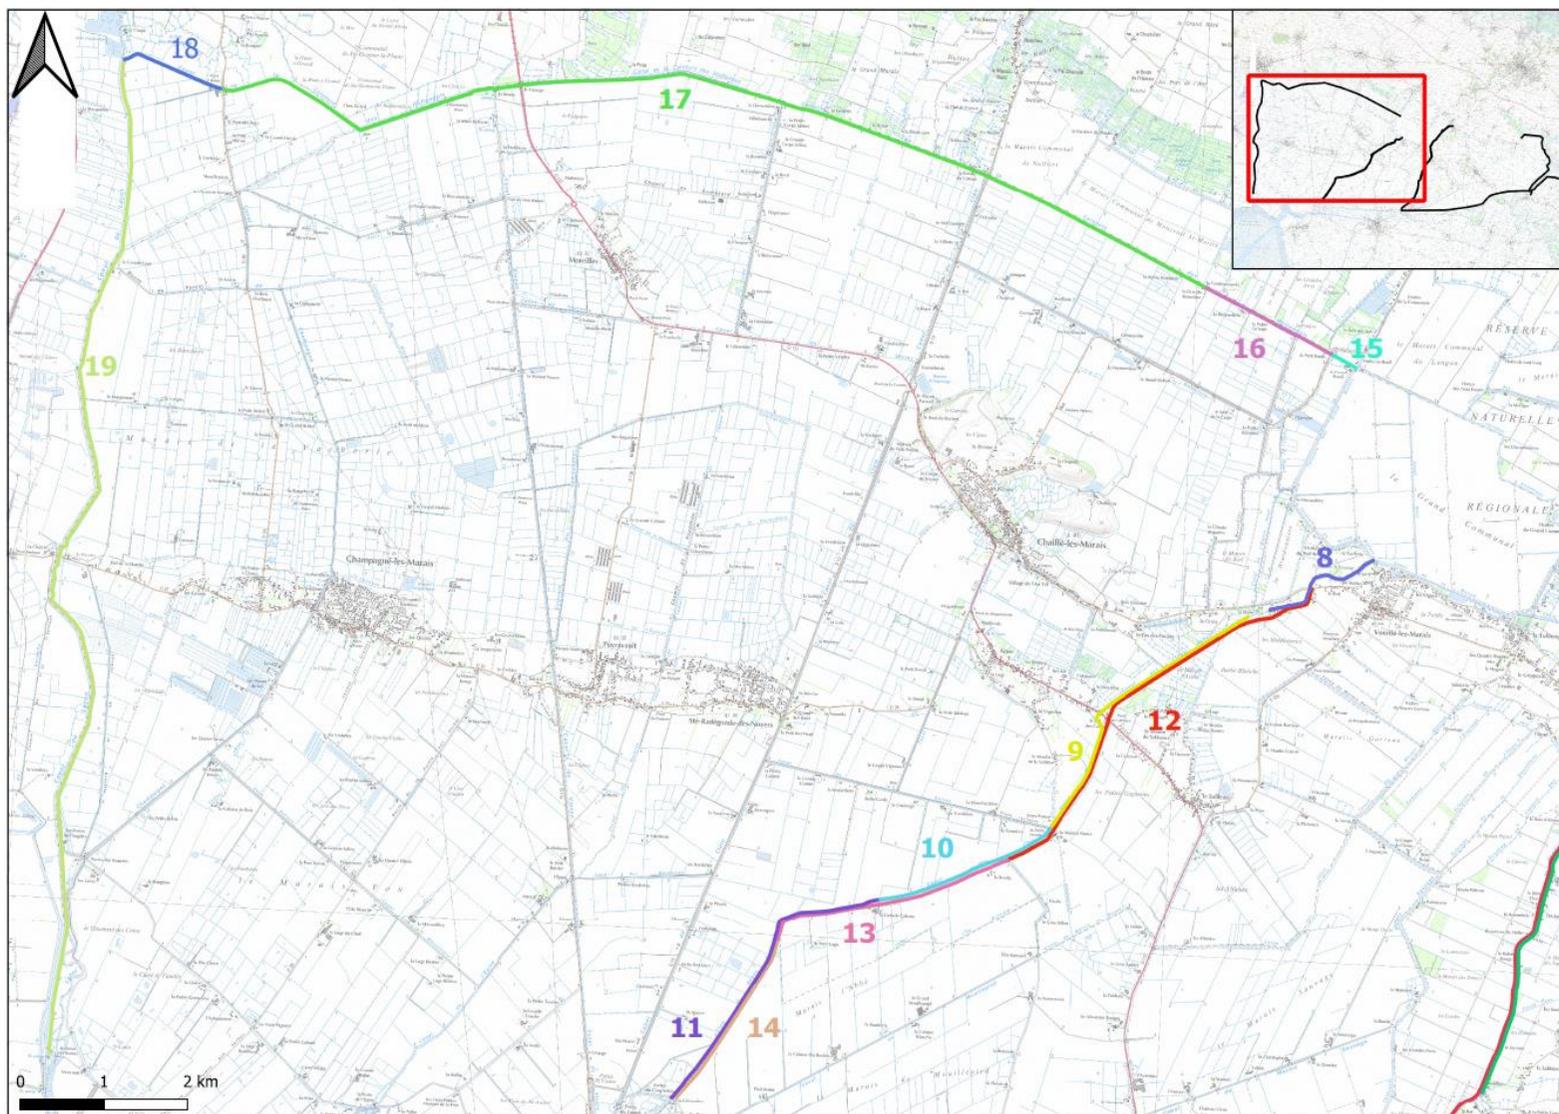
Figure 128 : Localisation de digues fluviales (2/2)
