**Etude des aléas naturels sur le Sud-Est de la Vendée – Marais Poitevin**

<b>Commune :</b>	Saint Hilaire des Loges

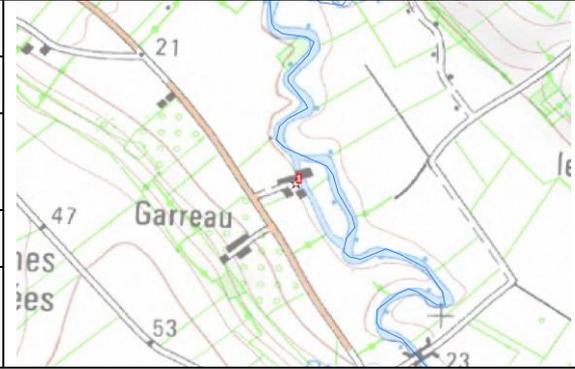
<b>Cours d'eau :</b>	AUTIZE	
<b>Date de l'enquête :</b>	14/04/2021	
<b>Dressé par :</b>	ALD	
<b>Fiabilité du repère * :</b>	1	
<b>Situation :</b>	Garreau	
<b>Source de l'information :</b>	M. Hilaireau	
<b>Description :</b>	<b>2021 : dessus de la palette (2 fois cet hiver)</b> <b>1961 : Niveau le plus fort environ 10/20 cm de plus que la palette</b>	
<b>Photo/ Localisation</b>

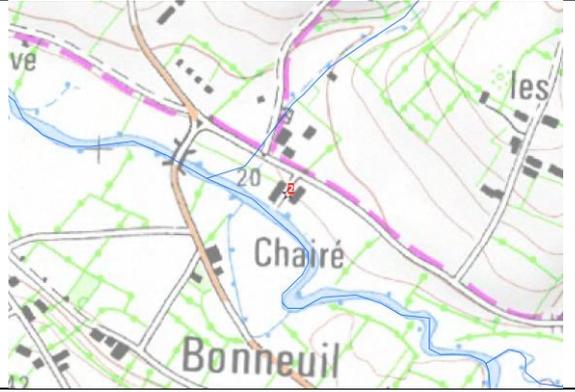
<b>Cours d'eau :</b>	AUTIZE	
<b>Date de l'enquête :</b>	14/04/2021	
<b>Dressé par :</b>	YBN	
<b>Fiabilité du repère * :</b>	1	
<b>Situation :</b>	Chairé	
<b>Source de l'information :</b>		
<b>Description :</b>	<p>1961 et autres crues : Plusieurs traces devant la porte (la plus haute correspond à la crue de 1961)</p> <p>2020 : Niveau muret blanc</p>	
<b>Photo/ Localisation</b>	<div style="display: flex; justify-content: space-around;"> <div style="text-align: center;">

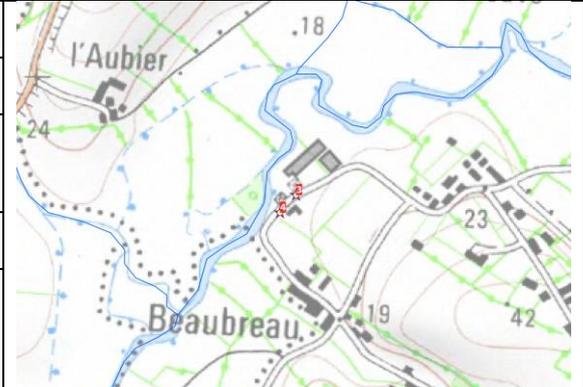
<b>Cours d'eau :</b>	AUTIZE	
<b>Date de l'enquête :</b>	14/04/2021	
<b>Dressé par :</b>	YBN	
<b>Fiabilité du repère * :</b>	1/2	
<b>Situation :</b>	Moulin de Bonneuil	
<b>Source de l'information :</b>		
<b>Description :</b>	<b>16 Décembre 2011 : Maximum connu 1 cm au-dessus de la marche de la grange</b> <b>2021 : devant la porte</b>	
<b>Photo/ Localisation</b>	<div style="display: flex; justify-content: space-around;"> <div style="text-align: center;">

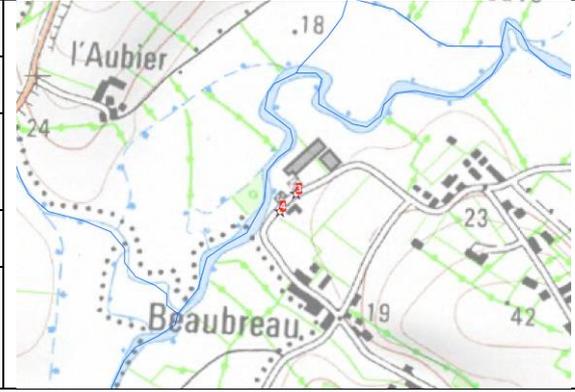
<b>Cours d'eau :</b>	AUTIZE	
<b>Date de l'enquête :</b>	14/04/2021	
<b>Dressé par :</b>	ALD	
<b>Fiabilité du repère * :</b>	3	
<b>Situation :</b>	Moulin de Bonneuil	
<b>Source de l'information :</b>	M. Ponzé	
<b>Description :</b>	1961 : L'eau est arrivée jusqu'au bâtiment	
<b>Photo/ Localisation</b>

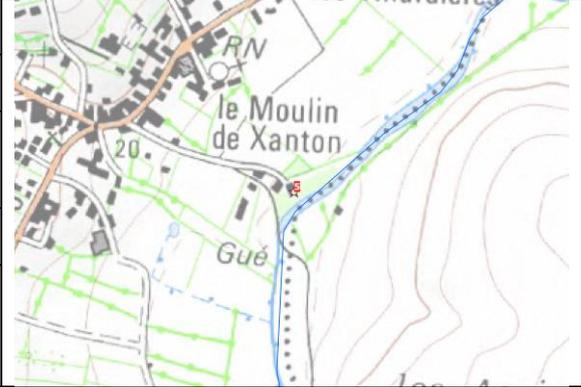
<b>Cours d'eau :</b>	AUTIZE	
<b>Date de l'enquête :</b>	14/04/2021	
<b>Dressé par :</b>	YBN	
<b>Fiabilité du repère * :</b>	1	
<b>Situation :</b>	50 chemin du Moulin de Xanton	
<b>Source de l'information :</b>	M. PELLERIN LOIC	
<b>Description :</b>	Repères 91-92 / 2020	
<b>Photo/ Localisation</b>

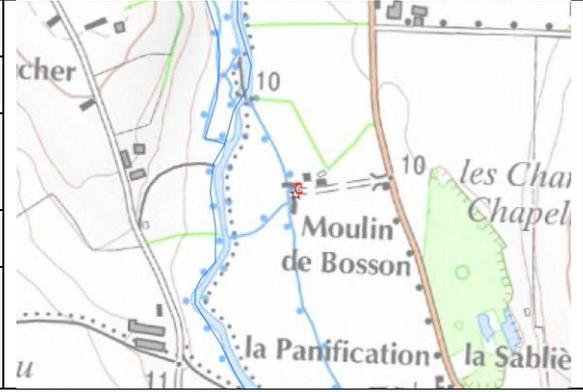
<b>Cours d'eau :</b>	AUTIZE	
<b>Date de l'enquête :</b>	14/04/2021	
<b>Dressé par :</b>	YBN	
<b>Fiabilité du repère * :</b>	1	
<b>Situation :</b>	Moulin de Bosson	
<b>Source de l'information :</b>	M. Dominique Poitiers	
<b>Description :</b>	Repère 1961	
<b>Photo/ Localisation</b>

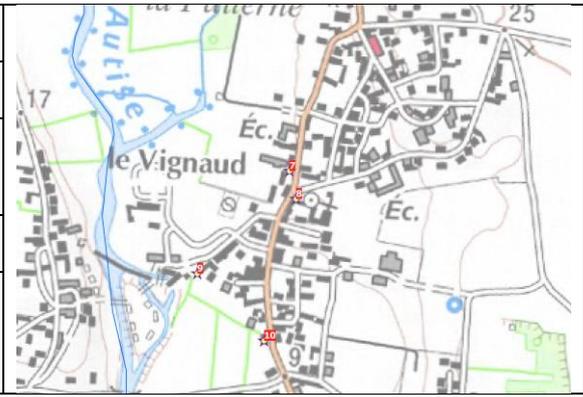
<b>Cours d'eau :</b>	AUTIZE	
<b>Date de l'enquête :</b>	14/04/2021	
<b>Dressé par :</b>	ALD	
<b>Fiabilité du repère * :</b>	3	
<b>Situation :</b>	3 rue Olivier Saboureau	
<b>Source de l'information :</b>	M. MERCIER Michel	
<b>Description :</b>	<b>2011 : quelques cm d'eau dans la prairie arrière</b> <b>Estimation Lidar : 9,5 m NGF</b>	
<b>Photo/ Localisation</b>

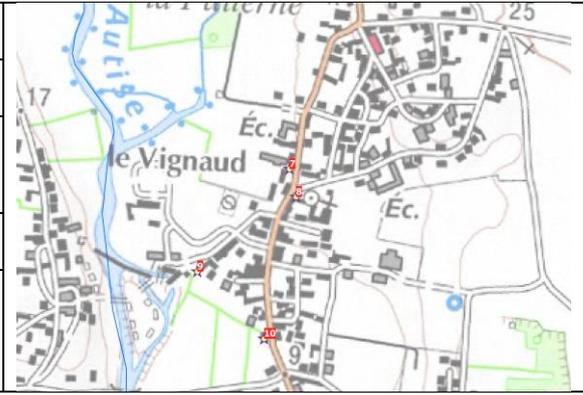
<b>Cours d'eau :</b>	AUTIZE	
<b>Date de l'enquête :</b>	14/04/2021	
<b>Dressé par :</b>	YBN	
<b>Fiabilité du repère * :</b>	1	
<b>Situation :</b>	Place de l'abbaye	
<b>Source de l'information :</b>	M. Dominique Poitiers	
<b>Description :</b>	La crue de 1961 est la plus forte connue. L'eau est arrivée environ jusqu'à la flèche.	
<b>Photo/ Localisation</b>

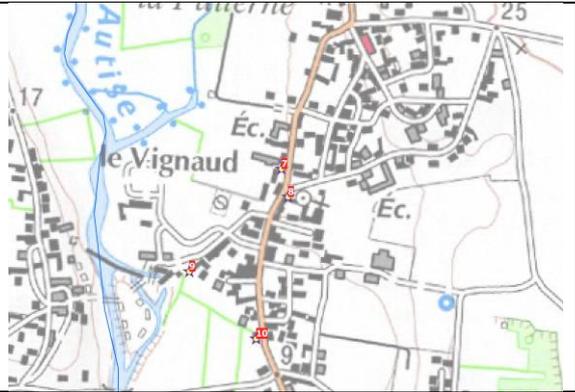
<b>Cours d'eau :</b>	AUTIZE	
<b>Date de l'enquête :</b>	14/04/2021	
<b>Dressé par :</b>	YBN	
<b>Fiabilité du repère * :</b>	1	
<b>Situation :</b>	21 rue du moulin	
<b>Source de l'information :</b>	Mme Rochais	
<b>Description :</b>	<b>1961 : l'eau arrive à la dernière marche d'escalier (niveau du rond)</b> <b>Janvier 2021 : l'eau arrive au niveau de la plateforme du perron</b> <b>Repères crue 1961, 10/01/1956, 27/02/19..</b>	
<b>Photo/ Localisation</b>

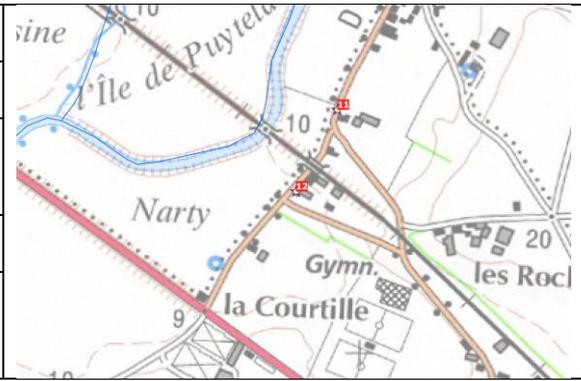
<b>Cours d'eau :</b>	AUTIZE	
<b>Date de l'enquête :</b>	13/04/2021	
<b>Dressé par :</b>	ALD	
<b>Fiabilité du repère * :</b>	1	
<b>Situation :</b>	88 rue Rochereaux	
<b>Source de l'information :</b>	Mr Faucher Yves	
<b>Description :</b>	2020 : 50 cm sur la route - 2 janvier 1961 : plus de 1 m 1958 : inondation en juillet <b>Niveaux d'eau dans la maison :</b> 2 janvier 1961 : 80 cm Hiver 1963-1964 : 5 cm Décembre 1982 : 15 cm Avril 1983 : 12 cm Décembre 1992 : 20 cm Hiver 1994-1995 : 2 cm	
<b>Photo/ Localisation</b>

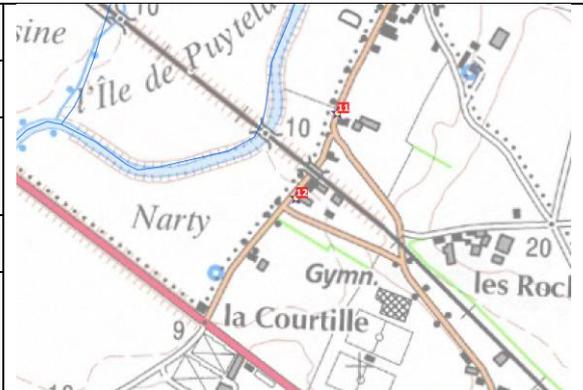
<b>Cours d'eau :</b>	AUTIZE	
<b>Date de l'enquête :</b>	13/04/2021	
<b>Dressé par :</b>	YBN	
<b>Fiabilité du repère * :</b>	1	
<b>Situation :</b>	54 RUE DES ROCHEREAUX	
<b>Source de l'information :</b>	M. Bruno Dago	
<b>Description :</b>	<b>Niveau le plus haut en 1989 ou 1992</b>	
<b>Photo/ Localisation</b>

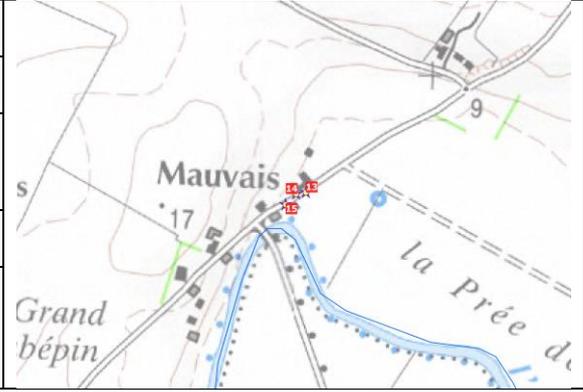
<b>Cours d'eau :</b>	AUTIZE	
<b>Date de l'enquête :</b>	13/04/2021	
<b>Dressé par :</b>	YBN	
<b>Fiabilité du repère * :</b>	2	
<b>Situation :</b>	14 RUE LES CABANES DE MAUVAIS	
<b>Source de l'information :</b>	Riverain	
<b>Description :</b>	<b>Crue 61-62 : l'eau est arrivée en bas du trottoir</b>	
<b>Photo/ Localisation</b>

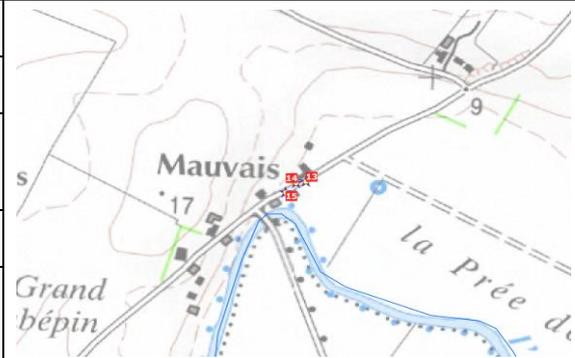
<b>Cours d'eau :</b>	AUTIZE	
<b>Date de l'enquête :</b>	13/04/2021	
<b>Dressé par :</b>	YBN	
<b>Fiabilité du repère * :</b>	2	
<b>Situation :</b>	10 RUE LES CABANES DE MAUVAIS	
<b>Source de l'information :</b>		
<b>Description :</b>	<b>Crue la plus marquante décembre 99, l'eau recouvrait pratiquement toute la route, l'eau n'est jamais rentrée chez eux</b>	
<b>Photo/ Localisation</b>

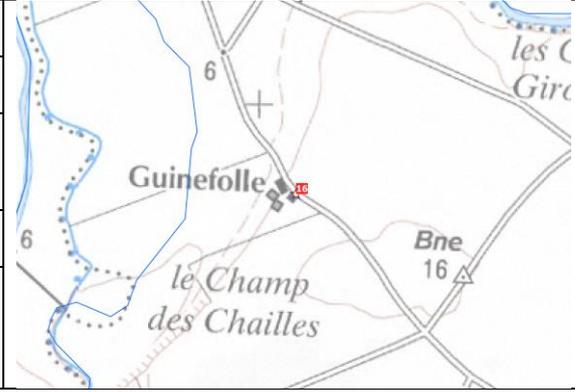
<b>Cours d'eau :</b>	AUTIZE	
<b>Date de l'enquête :</b>	13/04/2021	
<b>Dressé par :</b>	YBN	
<b>Fiabilité du repère * :</b>	3	
<b>Situation :</b>	1 rue de Guinefolle	
<b>Source de l'information :</b>		
<b>Description :</b>	<b>2017 : route barrée environ 1 mois, champs inondés (première ligne d'arbres)</b> <b>Janvier 2021 : route fermée</b>	
<b>Photo/ Localisation</b>

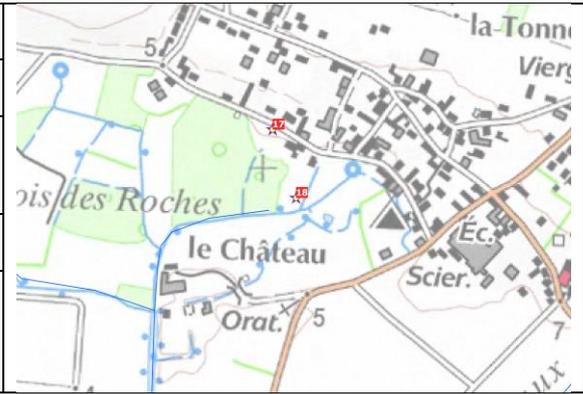
<b>Cours d'eau :</b>	AUTIZE	
<b>Date de l'enquête :</b>	13/04/2021	
<b>Dressé par :</b>	ALD	
<b>Fiabilité du repère * :</b>	3	
<b>Situation :</b>	76 rue du Poué qui bouille	
<b>Source de l'information :</b>	Riverain	
<b>Description :</b>	<b>Habitation jamais inondée, route non plus</b> <b>Surface inondée importante en face de la maison jusqu'au milieu du pré</b> <b>2020/2021 (pas tous les ans)</b>

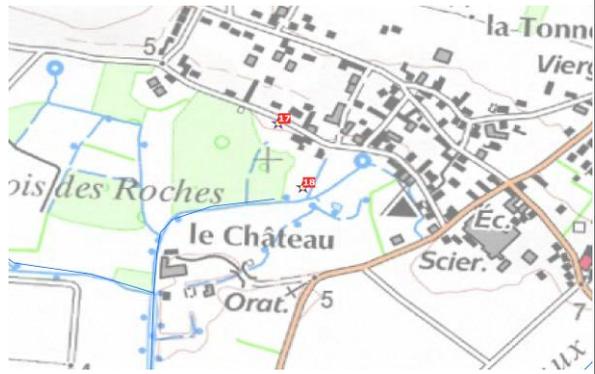
<b>Cours d'eau :</b>	AUTIZE	
<b>Date de l'enquête :</b>	13/04/2021	
<b>Dressé par :</b>	YBN	
<b>Fiabilité du repère * :</b>	1	
<b>Situation :</b>	57 RUE DU POUÉ QUI BOUILLE	
<b>Source de l'information :</b>	Riverain	
<b>Description :</b>	<b>Repères crues : 17/12/2011 et 18/12/2019</b> <b>Crue la plus marquante en 1955 : 30 cm sur la route en face de la maison</b> <b>20-30 cm dans jardin en 2021</b>	
<b>Photo/ Localisation</b>

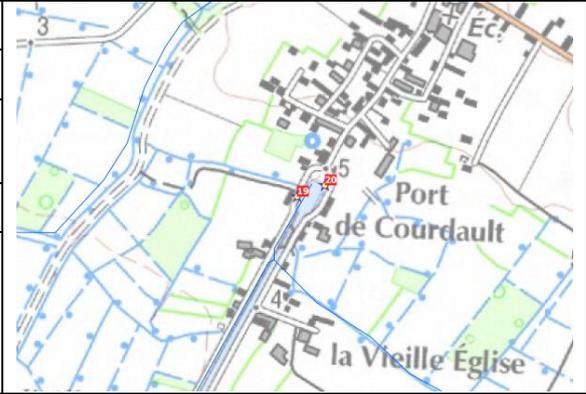
<b>Cours d'eau :</b>	Autise	
<b>Date de l'enquête :</b>	13/04/2021	
<b>Dressé par :</b>	YBN	
<b>Fiabilité du repère * :</b>	2	
<b>Situation :</b>	20 Halage des vieilles bées	
<b>Source de l'information :</b>		
<b>Description :</b>	Hiver 2020-2021 : L'eau est montée jusqu'à la moitié des marches.	
<b>Photo/ Localisation</b>

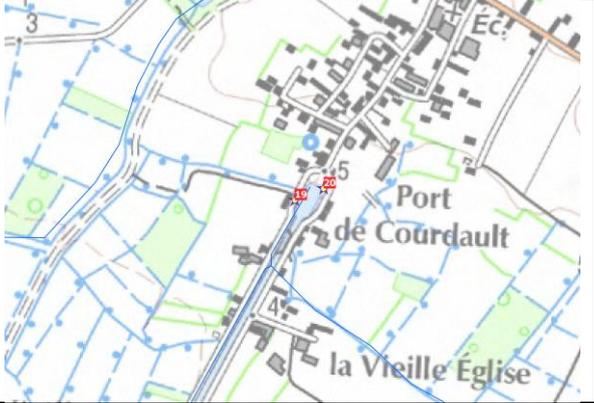
<b>Cours d'eau :</b>	AUTIZE	
<b>Date de l'enquête :</b>	13/04/2021	
<b>Dressé par :</b>	ALD	
<b>Fiabilité du repère * :</b>	2	
<b>Situation :</b>	Cale de mise à l'eau	
<b>Source de l'information :</b>	Riverain	
<b>Description :</b>	Février 2021 : 10 cm sur la pierre d'angle	
<b>Photo/ Localisation</b>

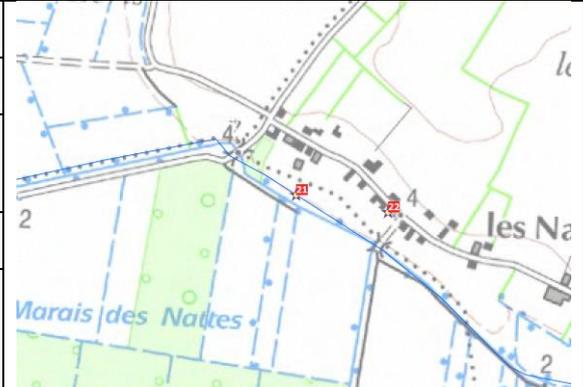
<b>Cours d'eau :</b>	RIGOLE D'AZIRE	
<b>Date de l'enquête :</b>	13/04/2021	
<b>Dressé par :</b>	ALD	
<b>Fiabilité du repère * :</b>	1/2	
<b>Situation :</b>	71 rue des plantis ( au fond du jardin)	
<b>Source de l'information :</b>	Riverain	
<b>Description :</b>	<b>Crue 2020</b> <b>Crue 89-90</b>	
<b>Photo/ Localisation</b>

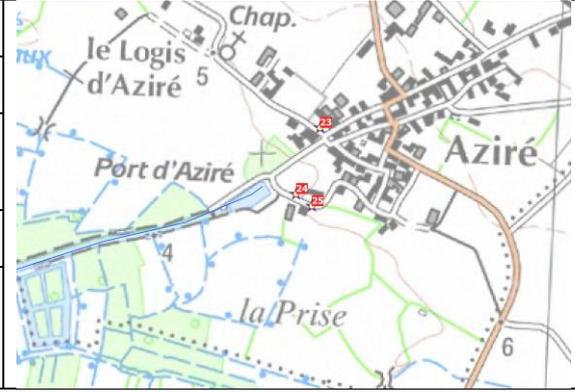
<b>Cours d'eau :</b>	RIGOLE D'AZIRE	
<b>Date de l'enquête :</b>	14/04/2021	
<b>Dressé par :</b>	ALD	
<b>Fiabilité du repère * :</b>	3	
<b>Situation :</b>	A l'angle de la place du Pont	
<b>Source de l'information :</b>	Mme SACRE	
<b>Description :</b>	Il y a déjà eu de l'eau sur la place il y a peut-être plus de 100 ans. <b>PHE : 5,30 m NGF (estimation Lidar)</b>	
<b>Photo/ Localisation</b>

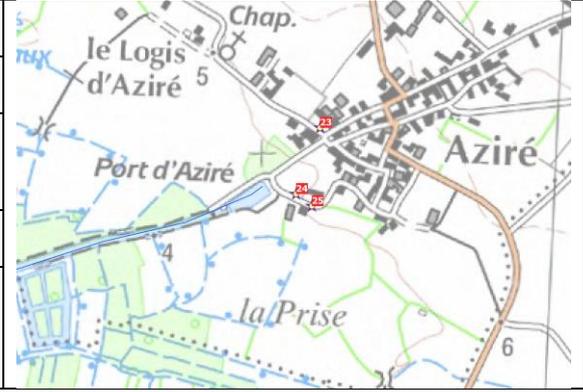
<b>Cours d'eau :</b>	RIGOLE D'AZIRE	
<b>Date de l'enquête :</b>	13/04/2021	
<b>Dressé par :</b>	ALD	
<b>Fiabilité du repère * :</b>	2	
<b>Situation :</b>	8 rue de la Roulerie	
<b>Source de l'information :</b>	Mme LUCAS Andrée	
<b>Description :</b>	<b>Crue 89/90 : L'eau est arrivée jusqu'entre les platanes et tilleuls sur la route</b>	
<b>Photo/ Localisation</b>

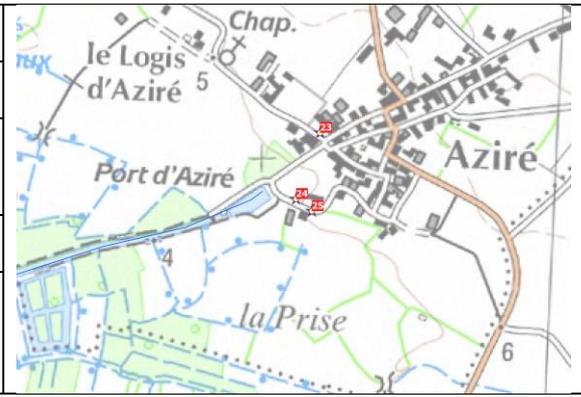
<b>Cours d'eau :</b>	RIGOLE D'AZIRE	
<b>Date de l'enquête :</b>	13/04/2021	
<b>Dressé par :</b>	YBN	
<b>Fiabilité du repère * :</b>	3	
<b>Situation :</b>	8 rue de la Roulerie	
<b>Source de l'information :</b>	Mme LUCAS Andrée	
<b>Description :</b>	<b>Années 50 : 30-40 cm d'eau dans la grange</b>	
<b>Photo/ Localisation</b>

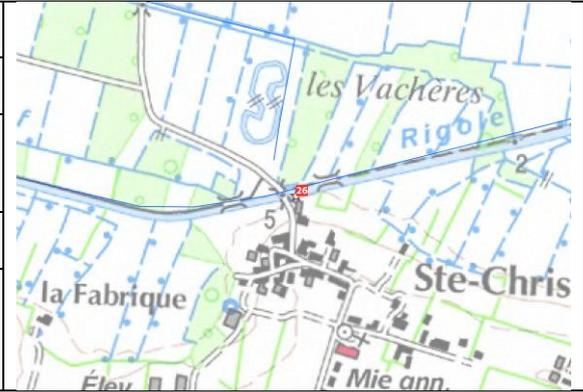
<b>Cours d'eau :</b>	VIEILLE AUTIZE	
<b>Date de l'enquête :</b>	13/04/2021	
<b>Dressé par :</b>	YBN	
<b>Fiabilité du repère * :</b>	3	
<b>Situation :</b>	70 RUE DU MARAIS	
<b>Source de l'information :</b>	HABITANTE	
<b>Description :</b>	<b>Eau dans le fond du jardin régulièrement, pas d'eau dans la maison</b> <b>Estimation Lidar =</b>	
<b>Photo/ Localisation</b>

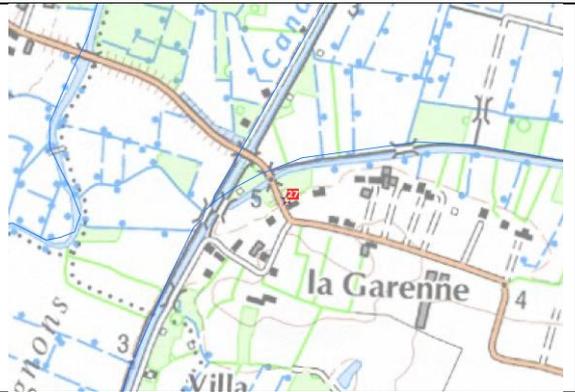
<b>Cours d'eau :</b>	Rigole d'aziré	
<b>Date de l'enquête :</b>	14/04/2021	
<b>Dressé par :</b>	YBN	
<b>Fiabilité du repère * :</b>	2	
<b>Situation :</b>	La garenne	
<b>Source de l'information :</b>		
<b>Description :</b>	Février 2021 : l'eau arrive à la moitié du compost l'eau n'a jamais passé l'arbre	
<b>Photo/ Localisation</b>

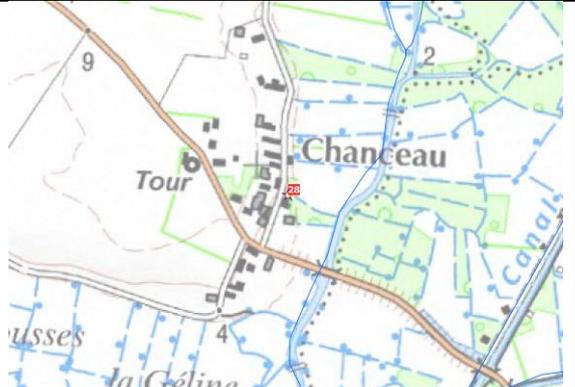
<b>Cours d'eau :</b>	AUTIZE	
<b>Date de l'enquête :</b>	14/04/2021	
<b>Dressé par :</b>	YBN	
<b>Fiabilité du repère * :</b>	1	
<b>Situation :</b>	36 ROUTE DE CHANCEAU	
<b>Source de l'information :</b>	Riverain	
<b>Description :</b>	<b>Le hameau n'inonde jamais</b> <b>1976 : crue maximale (moitié de la buse) (1m30/50 au-dessus du niveau normal)</b> <b>2020-2021 : jusqu'au niveau de la buse</b>	
<b>Photo/ Localisation</b>

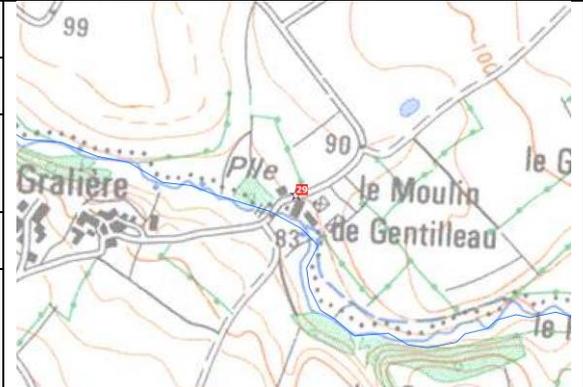
<b>Cours d'eau :</b>	MERE	
<b>Date de l'enquête :</b>	15/04/2021	
<b>Dressé par :</b>	YBN	
<b>Fiabilité du repère * :</b>	1	
<b>Situation :</b>	MOULIN DE GENTILLEAU	
<b>Source de l'information :</b>	MME BECOT PAULETTE	
<b>Description :</b>	2018 : L'eau arrive au niveau des fenêtres	
<b>Photo/ Localisation</b>

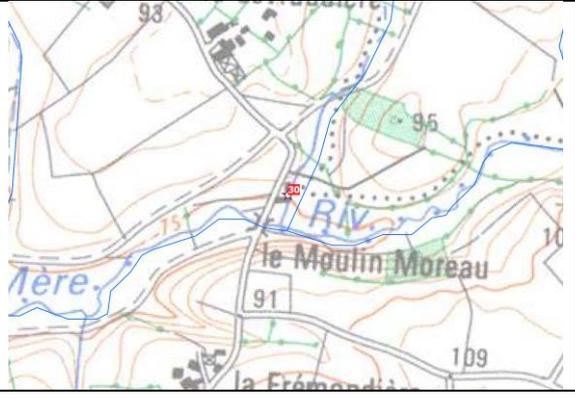
<b>Cours d'eau :</b>	MERE	
<b>Date de l'enquête :</b>	15/04/2021	
<b>Dressé par :</b>	ALD	
<b>Fiabilité du repère * :</b>	1	
<b>Situation :</b>	moulin Moreau	
<b>Source de l'information :</b>	Monsieur Portrait	
<b>Description :</b>	<b>2018- trace dans la maison (environ 1 m)</b>	
<b>Photo/ Localisation</b>

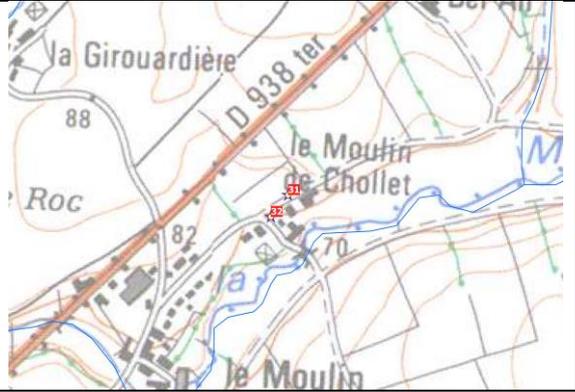
<b>Cours d'eau :</b>	MERE	
<b>Date de l'enquête :</b>	15/04/2021	
<b>Dressé par :</b>	YBN	
<b>Fiabilité du repère * :</b>	2	
<b>Situation :</b>	Moulin de Chollet	
<b>Source de l'information :</b>	MME MITARD GINETTE	
<b>Description :</b>	<b>Juin 2018 : sous-sol inondé 20 cm</b> <b>1950-60 serait la crue la plus forte</b> <b>L'eau rentre régulièrement dans la cour</b>	
<b>Photo/ Localisation</b>

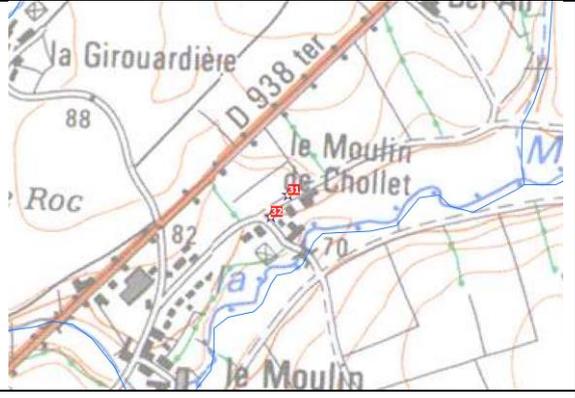
<b>Cours d'eau :</b>	MERE	
<b>Date de l'enquête :</b>	15/04/2021	
<b>Dressé par :</b>	ALD	
<b>Fiabilité du repère * :</b>	2	
<b>Situation :</b>	MOULIN DU CHOLLET MAISON DU HAUT	
<b>Source de l'information :</b>	Riverain	
<b>Description :</b>	<b>Crue 2018 : de l'eau jusqu'à l'angle du muret</b>	
<b>Photo/ Localisation</b>

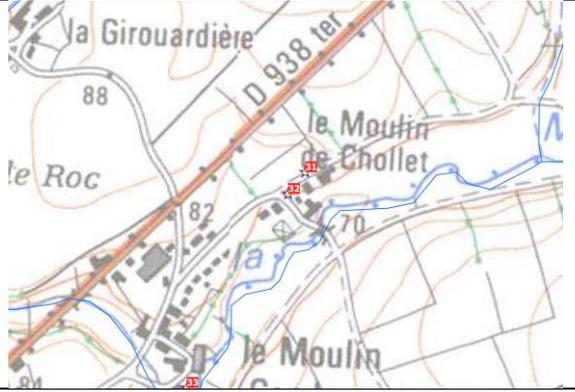
<b>Cours d'eau :</b>	MERE	
<b>Date de l'enquête :</b>	15/04/2021	
<b>Dressé par :</b>	ALD	
<b>Fiabilité du repère * :</b>	1	
<b>Situation :</b>	Moulin de Gendoux	
<b>Source de l'information :</b>	Usine Antigny Nutrition M. BERNARD	
<b>Description :</b>	Juin 2018	
<b>Photo/ Localisation</b>

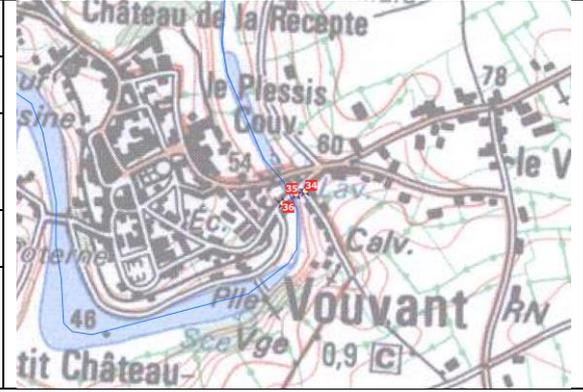
<b>Cours d'eau :</b>	MERE	
<b>Date de l'enquête :</b>	15/04/2021	
<b>Dressé par :</b>	ALD	
<b>Fiabilité du repère * :</b>	1	
<b>Situation :</b>	1 rue du calvaire	
<b>Source de l'information :</b>	Yves Pestalozzi	
<b>Description :</b>	2012-20 cm sous le parapet du pont 1966- l'eau est passée par-dessus le pont 1979/ 80 : 30 cm sous le pont	
<b>Photo/ Localisation</b>

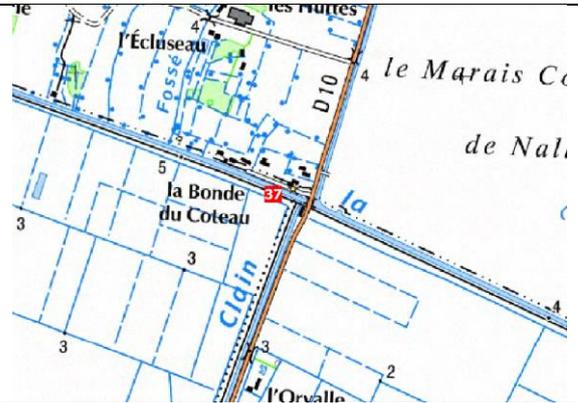
<b>Cours d'eau :</b>	Marais de Nalliers	
<b>Date de l'enquête :</b>	29/09/2021	
<b>Dressé par :</b>	SPS-JRS	
<b>Fiabilité du repère * :</b>	1	
<b>Situation :</b>	Chemin de la Ceinture	
<b>Source de l'information :</b>	Témoignage	
<b>Description :</b>	<b>Mars 2013 : à la 1<sup>ère</sup> pierre du portail</b>	
<b>Photo/ Localisation</b>

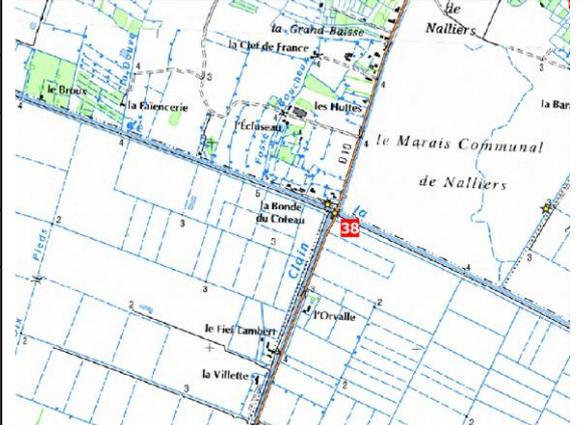
<b>Cours d'eau :</b>	Marais de Nalliers	
<b>Date de l'enquête :</b>	29/09/2021	
<b>Dressé par :</b>	SPS-JRS	
<b>Fiabilité du repère * :</b>	1	
<b>Situation :</b>	Pont de la D10	
<b>Source de l'information :</b>	Plaque	
<b>Description :</b>	1960 : plaque du niveau de l'inondation	
<b>Photo/ Localisation</b>

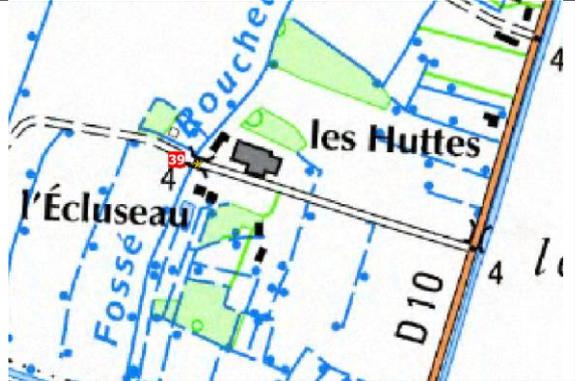
<b>Cours d'eau :</b>	Marais de Nalliers	
<b>Date de l'enquête :</b>	29/09/2021	
<b>Dressé par :</b>	SPS-JRS	
<b>Fiabilité du repère * :</b>	1	
<b>Situation :</b>	Pont du Chemin de l'Écluseau	
<b>Source de l'information :</b>	Trace	
<b>Description :</b>	2014 : plaque 2019 : 2cm plus haut 1977 : 17cm plus haut que 2014	
<b>Photo/ Localisation</b>

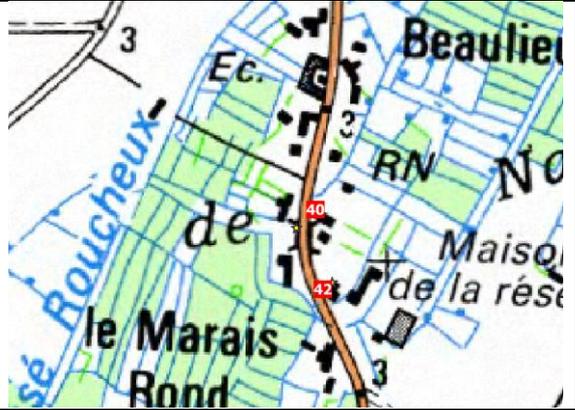
<b>Cours d'eau :</b>	Marais de Nalliers	
<b>Date de l'enquête :</b>	29/09/2021	
<b>Dressé par :</b>	SPS-JRS	
<b>Fiabilité du repère * :</b>	1	
<b>Situation :</b>	Pont de la D10	
<b>Source de l'information :</b>	Plaque	
<b>Description :</b>	Février 1936 : plaque sur la culée du pont	
<b>Photo/ Localisation</b>

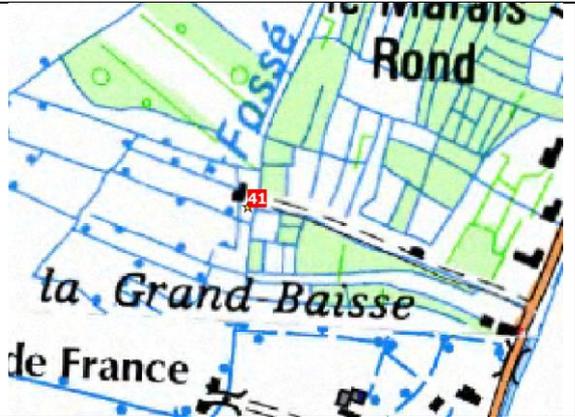
<b>Cours d'eau :</b>	Marais de Nalliers	
<b>Date de l'enquête :</b>	29/09/2021	
<b>Dressé par :</b>	SPS-JRS	
<b>Fiabilité du repère * :</b>	1	
<b>Situation :</b>	Chemin de la Grand Baisse	
<b>Source de l'information :</b>	Témoignage	
<b>Description :</b>	2014 : recouvrait le béton en bas des escaliers	
<b>Photo/ Localisation</b>

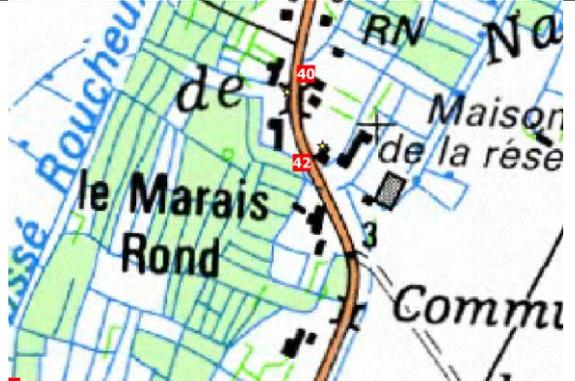
<b>Cours d'eau :</b>	Marais de Nalliers	
<b>Date de l'enquête :</b>	29/09/2021	
<b>Dressé par :</b>	SPS-JRS	
<b>Fiabilité du repère * :</b>	1	
<b>Situation :</b>	39, Rte de Chaillé (D10)	
<b>Source de l'information :</b>	M. Gatteau	
<b>Description :</b>	<p>? : au pied du béton</p>

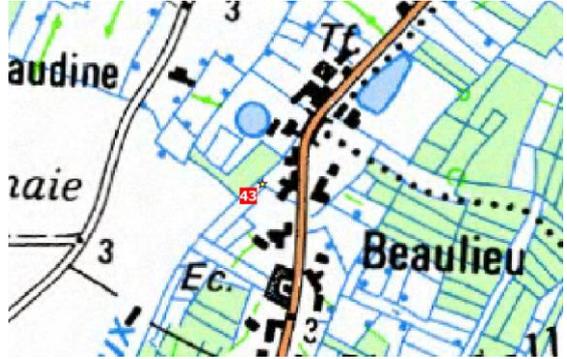
<b>Cours d'eau :</b>	Marais de Nalliers	
<b>Date de l'enquête :</b>	29/09/2021	
<b>Dressé par :</b>	SPS-JRS	
<b>Fiabilité du repère * :</b>	2	
<b>Situation :</b>	14, Rte de Chaillé (D10)	
<b>Source de l'information :</b>	M. Texier	
<b>Description :</b>	? : aux 4/5 du chaudron dans le fossé du jardin	
<b>Photo/ Localisation</b>

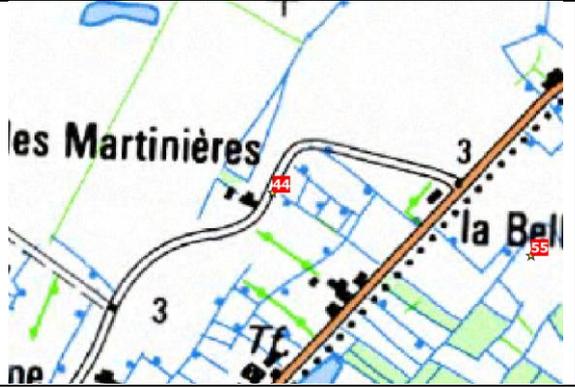
<b>Cours d'eau :</b>	Marais de Nalliers	
<b>Date de l'enquête :</b>	29/09/2021	
<b>Dressé par :</b>	SPS-JRS	
<b>Fiabilité du repère * :</b>	1	
<b>Situation :</b>	Chemin des Martinières	
<b>Source de l'information :</b>	Témoignage	
<b>Description :</b>	2014 : 1-2 cm d'eau passaient au niveau du portail	
<b>Photo/ Localisation</b>

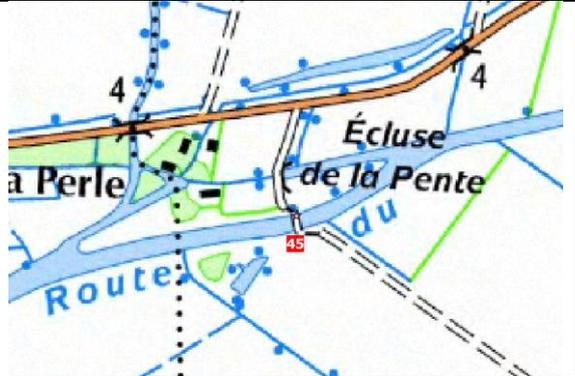
<b>Cours d'eau :</b>	Canal des 5 Abbés	
<b>Date de l'enquête :</b>	29/09/2021	
<b>Dressé par :</b>	SPS-JRS	
<b>Fiabilité du repère * :</b>	1-2	
<b>Situation :</b>	Passerelle de l'Écluse de la Pente	
<b>Source de l'information :</b>	Témoignage	
<b>Description :</b>	? : atteignait le dessous de la poutre de la passerelle (+ haut niveau connu depuis 20 ans)	
<b>Photo/ Localisation</b>

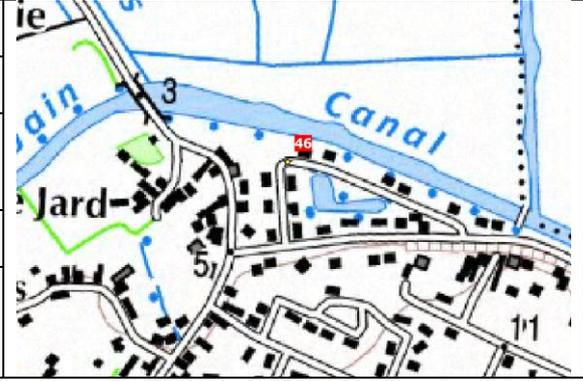
<b>Cours d'eau :</b>	Canal de la Baisse	
<b>Date de l'enquête :</b>	29/09/2021	
<b>Dressé par :</b>	SPS-JRS	
<b>Fiabilité du repère * :</b>	1	
<b>Situation :</b>	12, rue des Pluviers	
<b>Source de l'information :</b>	M. Pain	
<b>Description :</b>	<b>Années 90 : l'eau venait sur la route au niveau du pylone</b>	
<b>Photo/ Localisation</b>

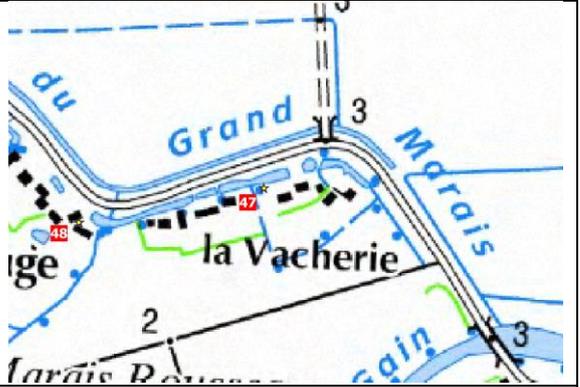
<b>Cours d'eau :</b>	Ceinture du Grand Marais	
<b>Date de l'enquête :</b>	29/09/2021	
<b>Dressé par :</b>	SPS-JRS	
<b>Fiabilité du repère * :</b>	1-2	
<b>Situation :</b>	6, Rte du Poil Rouge	
<b>Source de l'information :</b>	M. Ancelin	
<b>Description :</b>	1983 : 10-15 cm sur l'accès à la maison	
<b>Photo/ Localisation</b>

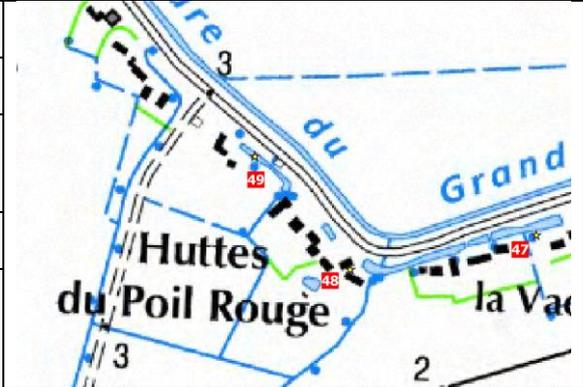
<b>Cours d'eau :</b>	Ceinture du Grand Marais	
<b>Date de l'enquête :</b>	29/09/2021	
<b>Dressé par :</b>	SPS-JRS	
<b>Fiabilité du repère * :</b>	1	
<b>Situation :</b>	16, Rte du Poil Rouge	
<b>Source de l'information :</b>	Témoignage	
<b>Description :</b>	1979-80 ( ? ) : l'eau léchait le haut des pavés	
<b>Photo/ Localisation</b>

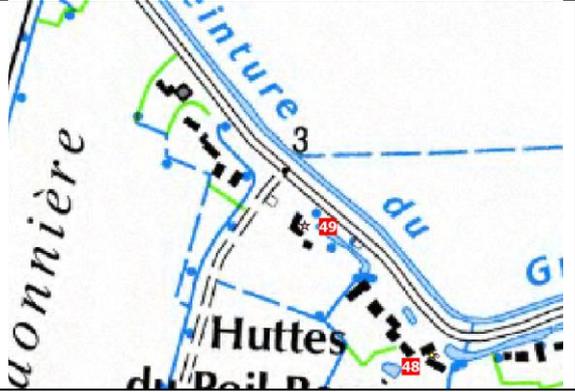
<b>Cours d'eau :</b>	Ceinture du Grand Marais	
<b>Date de l'enquête :</b>	29/09/2021	
<b>Dressé par :</b>	SPS-JRS	
<b>Fiabilité du repère * :</b>	2	
<b>Situation :</b>	26, Rte du Poil Rouge	
<b>Source de l'information :</b>	Témoignage	
<b>Description :</b>	<b>Années 80 : l'eau arrivait au bas des marches</b>	
<b>Photo/ Localisation</b>

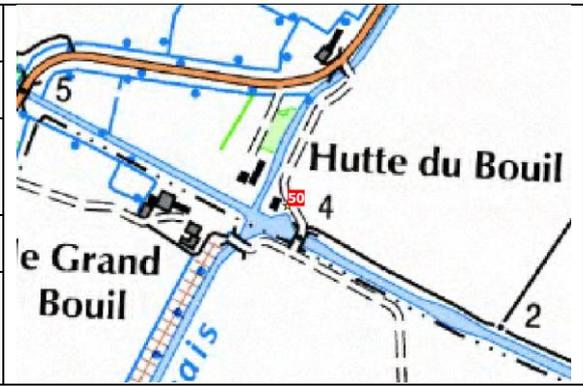
<b>Cours d'eau :</b>	Marais du Langon	
<b>Date de l'enquête :</b>	29/09/2021	
<b>Dressé par :</b>	SPS-JRS	
<b>Fiabilité du repère * :</b>	2	
<b>Situation :</b>	Petit Vanneau	
<b>Source de l'information :</b>		
<b>Description :</b>	12/2019 : au pied du pylône	
<b>Photo/ Localisation</b>

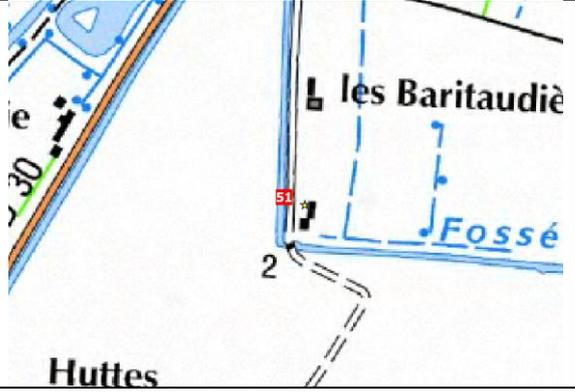
<b>Cours d'eau :</b>	Marais du Langon	
<b>Date de l'enquête :</b>	29/09/2021	
<b>Dressé par :</b>	SPS-JRS	
<b>Fiabilité du repère * :</b>	1	
<b>Situation :</b>	Les Baritaudières	
<b>Source de l'information :</b>	M. Chasseriau	
<b>Description :</b>	1992 : l'eau arrivait au coin de la maison	
<b>Photo/ Localisation</b>

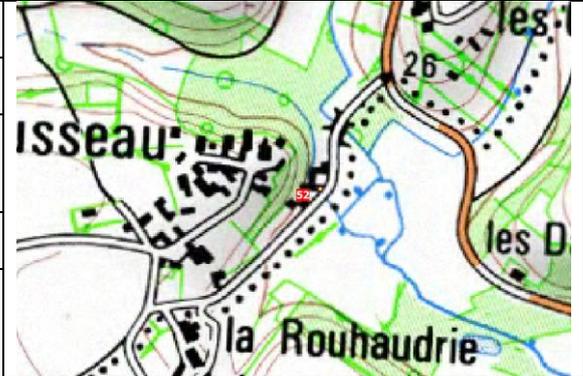
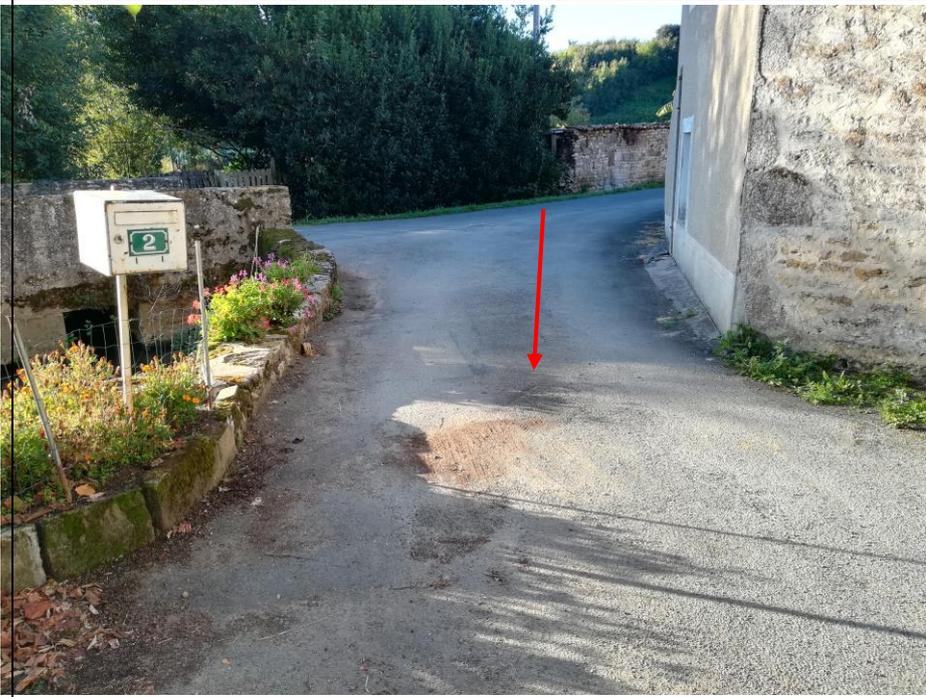
<b>Cours d'eau :</b>	La Longèves	
<b>Date de l'enquête :</b>	30/09/2021	
<b>Dressé par :</b>	SPS-JRS	
<b>Fiabilité du repère * :</b>	2	
<b>Situation :</b>	2, Moulin du Rousseau	
<b>Source de l'information :</b>	Témoignage	
<b>Description :</b>	? : l'eau sortait par la lucarne du parapet et venait sur la route	
<b>Photo/ Localisation</b>

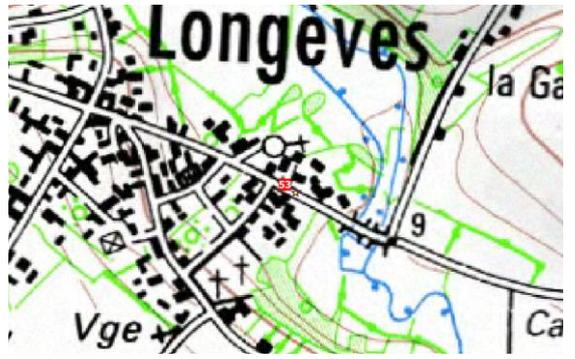
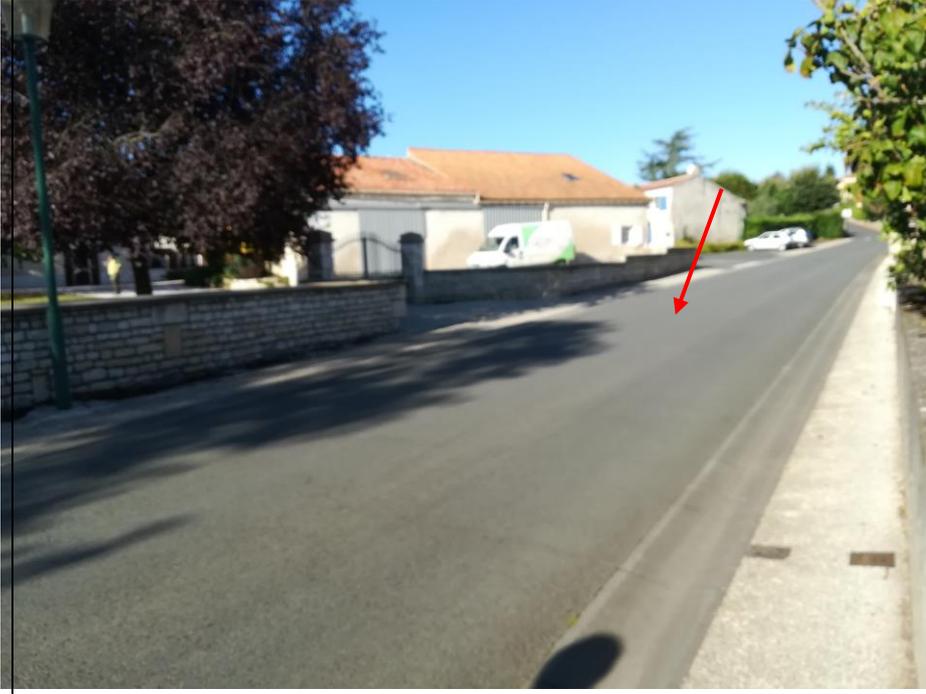
<b>Cours d'eau :</b>	La Longèves	
<b>Date de l'enquête :</b>	30/09/2021	
<b>Dressé par :</b>	SPS-JRS	
<b>Fiabilité du repère * :</b>	1	
<b>Situation :</b>	38, rue du Général Belliard	
<b>Source de l'information :</b>	Témoignage	
<b>Description :</b>	1994 : sur la route au droit du coin du mur	
<b>Photo/ Localisation</b>

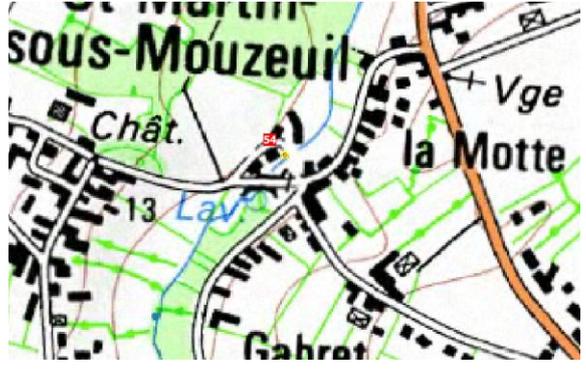
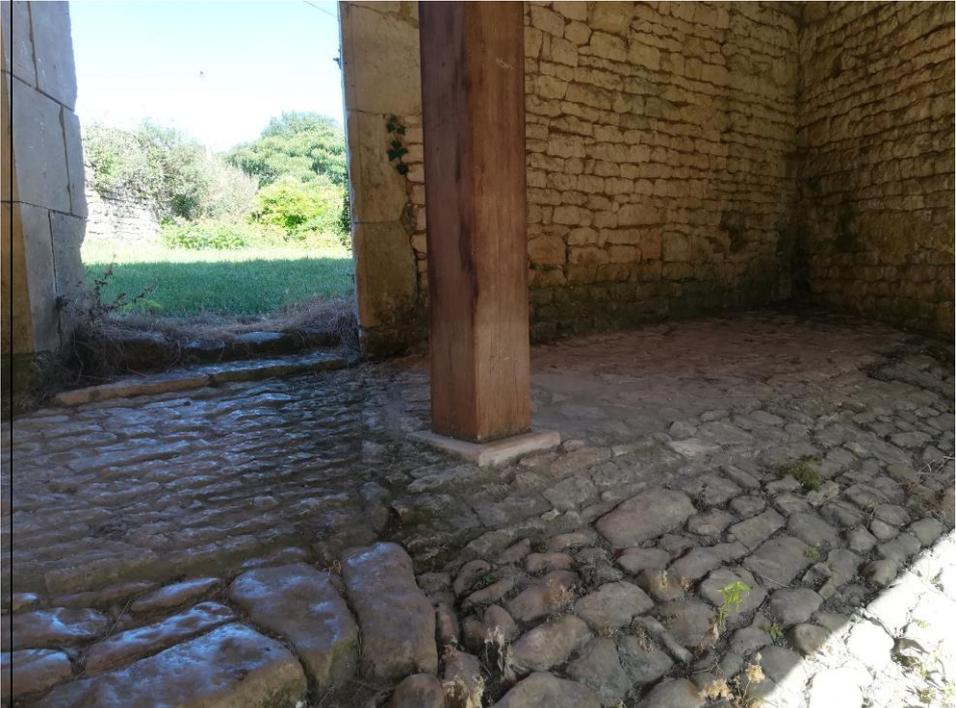
<b>Cours d'eau :</b>	La Corde	
<b>Date de l'enquête :</b>	30/09/2021	
<b>Dressé par :</b>	SPS-JRS	
<b>Fiabilité du repère * :</b>	1	
<b>Situation :</b>	Lavoir	
<b>Source de l'information :</b>	Trace	
<b>Description :</b>	? : trace d'eau sur les piliers du lavoir	
<b>Photo/ Localisation</b>

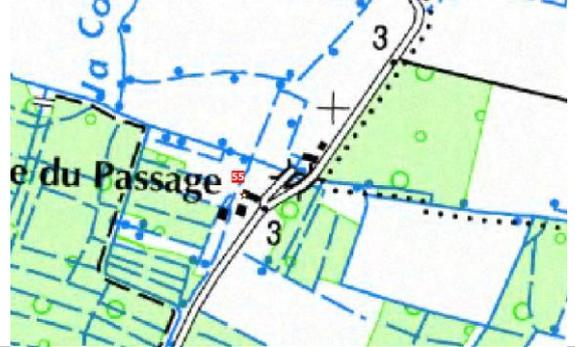
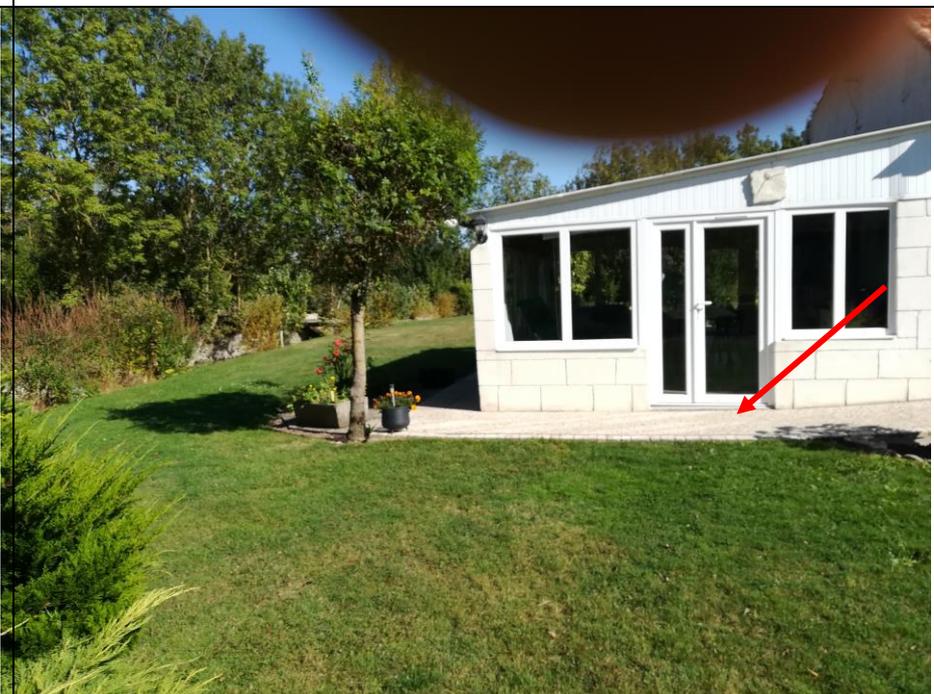
<b>Cours d'eau :</b>	Marais de la Corde	
<b>Date de l'enquête :</b>	30/09/2021	
<b>Dressé par :</b>	SPS-JRS	
<b>Fiabilité du repère * :</b>	1	
<b>Situation :</b>	34, route du marais	
<b>Source de l'information :</b>	Témoignage	
<b>Description :</b>	? : au seuil de la véranda	
<b>Photo/ Localisation</b>

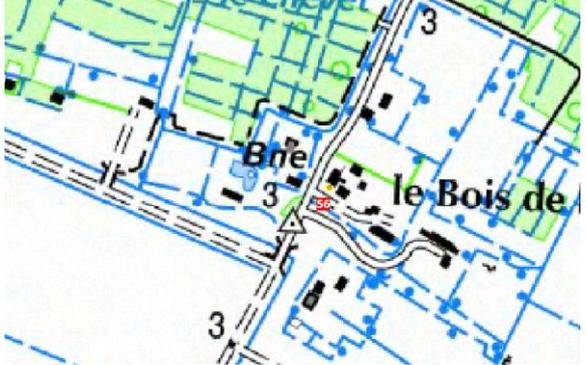
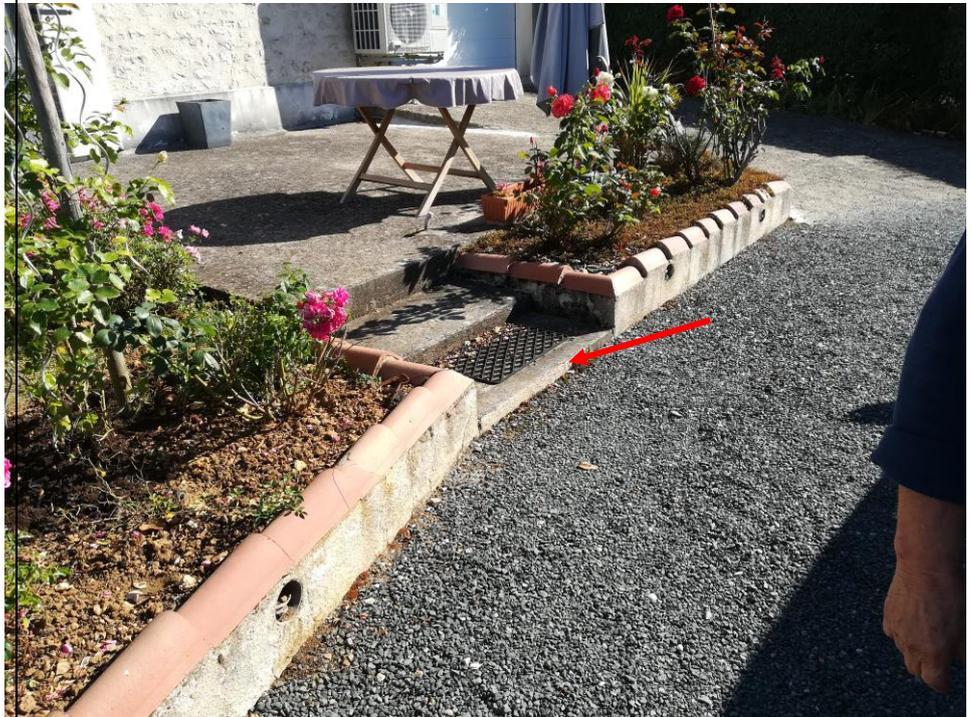
<b>Cours d'eau :</b>	Marais de la Corde	
<b>Date de l'enquête :</b>	30/09/2021	
<b>Dressé par :</b>	SPS-JRS	
<b>Fiabilité du repère * :</b>	1	
<b>Situation :</b>	25, route des Marais	
<b>Source de l'information :</b>	Témoignage	
<b>Description :</b>	? : au ras de la 1 <sup>ère</sup> marche

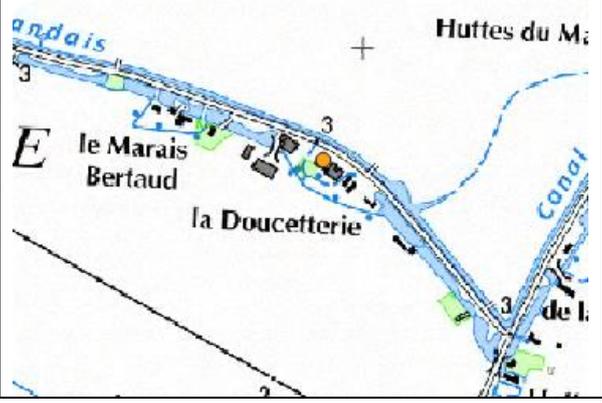
<b>Cours d'eau :</b>	Canal des Hollandais	
<b>Date de l'enquête :</b>	09/06/2021	
<b>Dressé par :</b>	ALD	
<b>Fiabilité du repère * :</b>	1	
<b>Situation :</b>	4 route des Hollandais	
<b>Source de l'information :</b>	Mr Gelot	
<b>Description :</b>	10 avril 1983 : 3,36 m NGF devant la maison	
<b>Photo/ Localisation</b>
