## FICHE OUVRAGE N°01 – AUTIZES – T01

Localisation : Digue des Autizes

Nature : Digue en terre

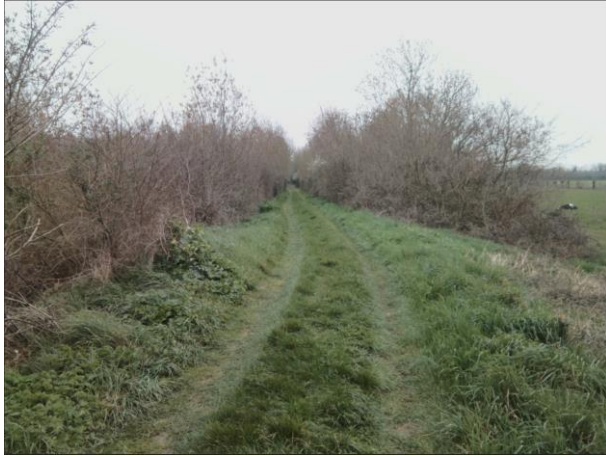
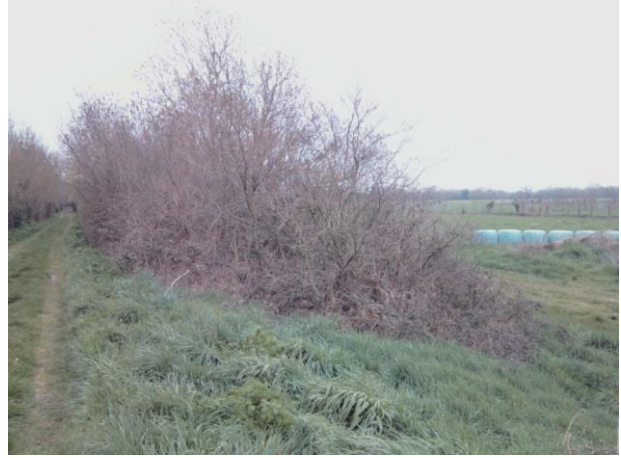
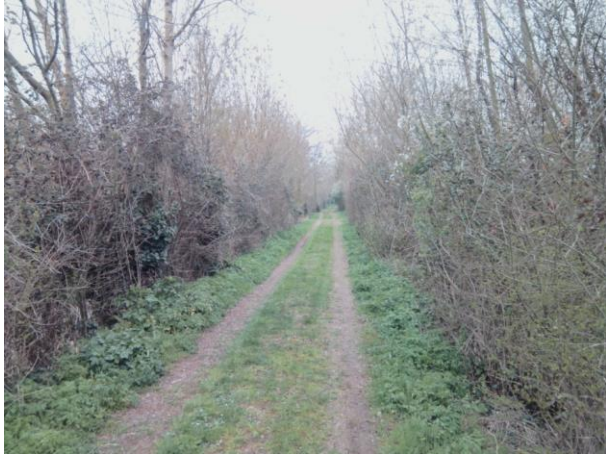
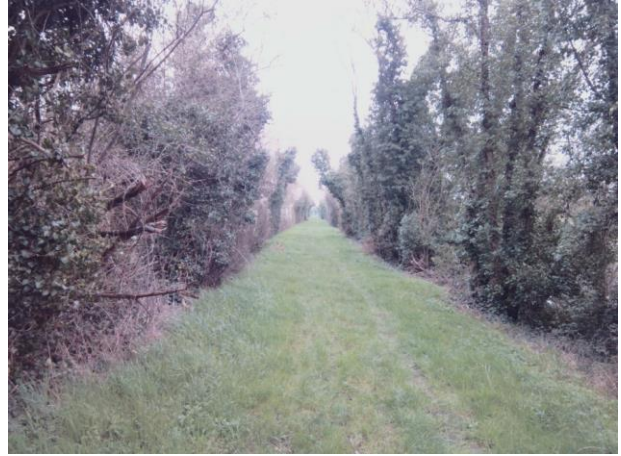
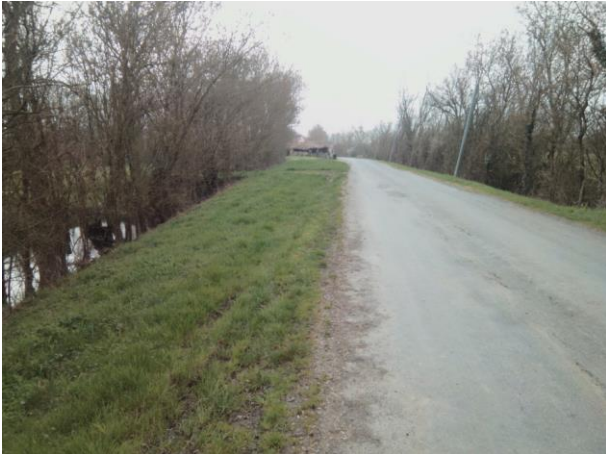
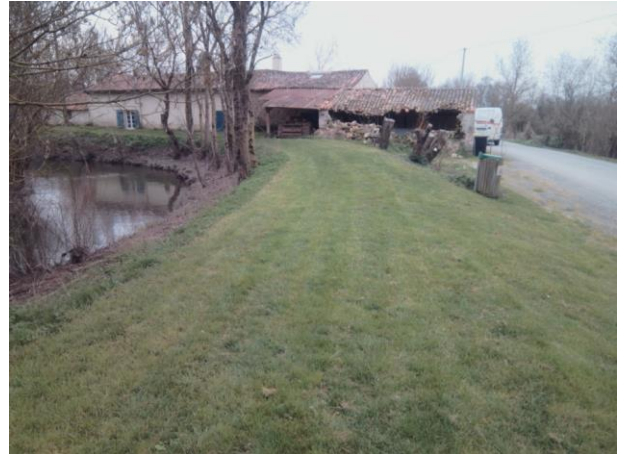
Commentaires sur l'état actuel de l'ouvrage : Une végétation dense est présente sur les deux talus de l'ouvrage sur la quasi-totalité du linéaire.

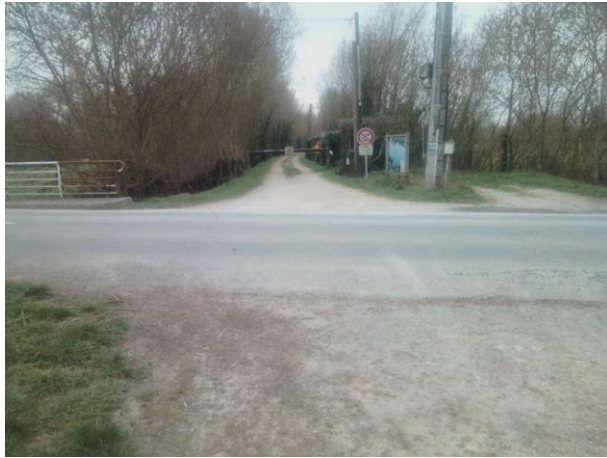
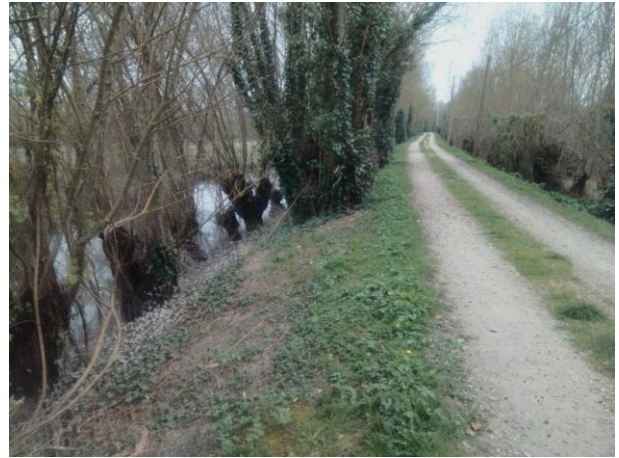
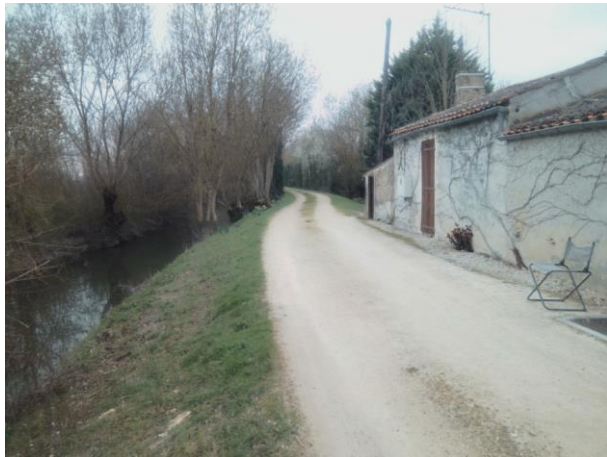
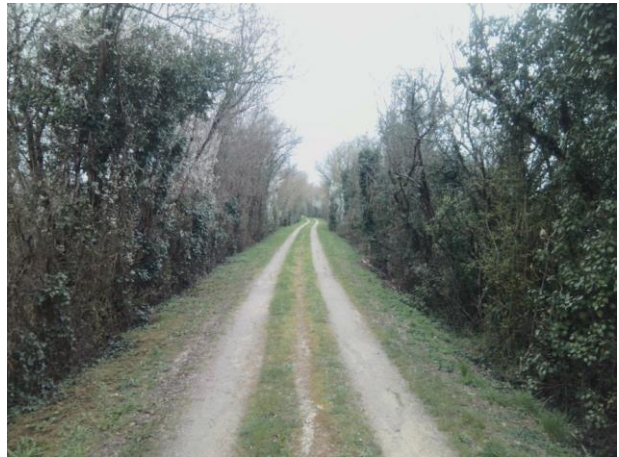
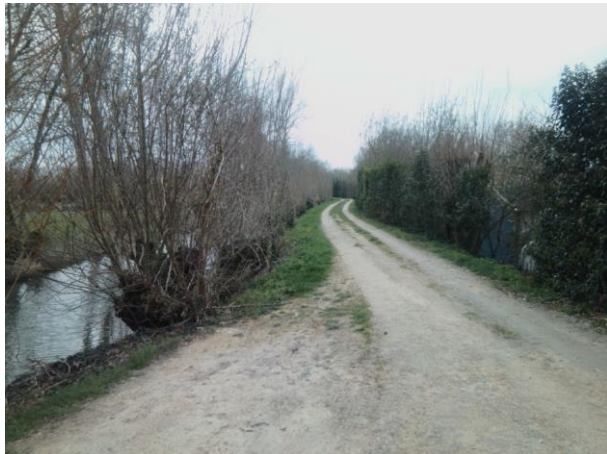
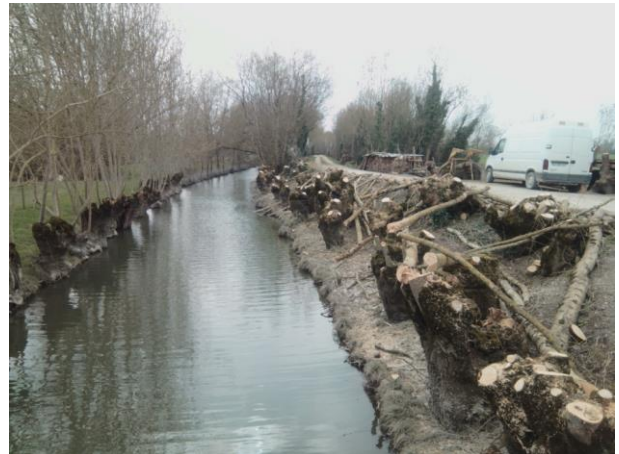
Commentaires sur l'état actuel de l'ouvrage : Une végétation dense est présente sur les deux talus de l'ouvrage sur la quasi-totalité du linéaire.

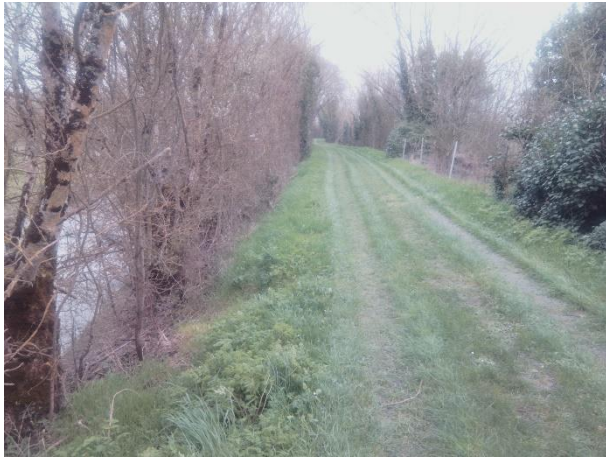
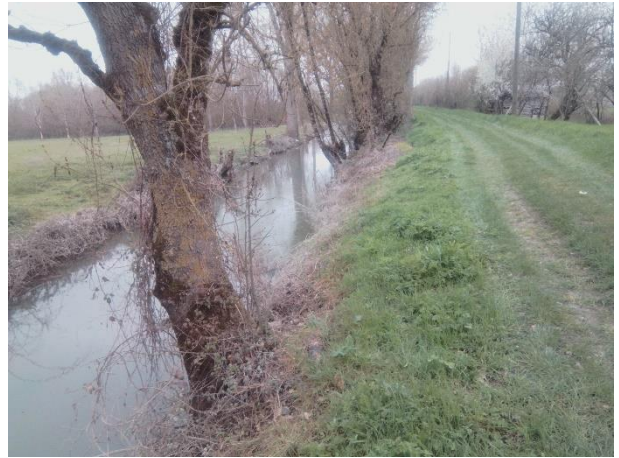
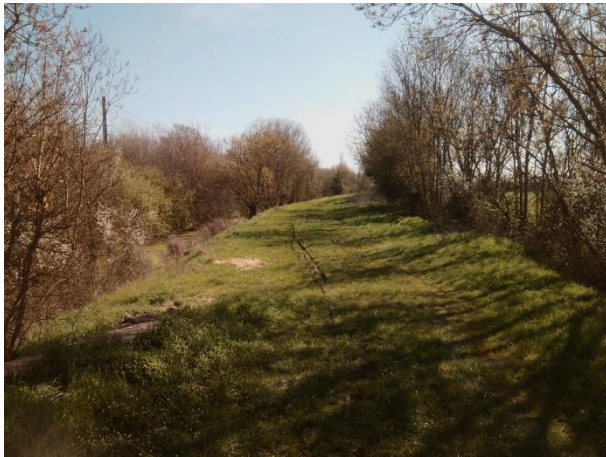
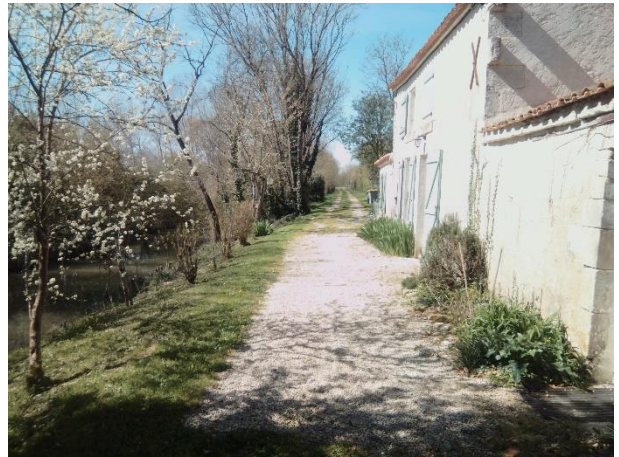
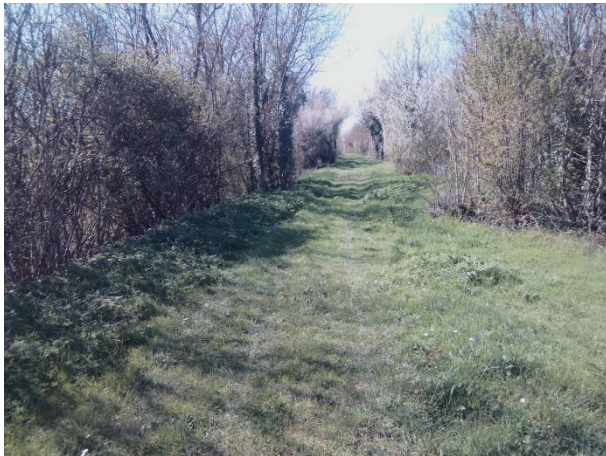
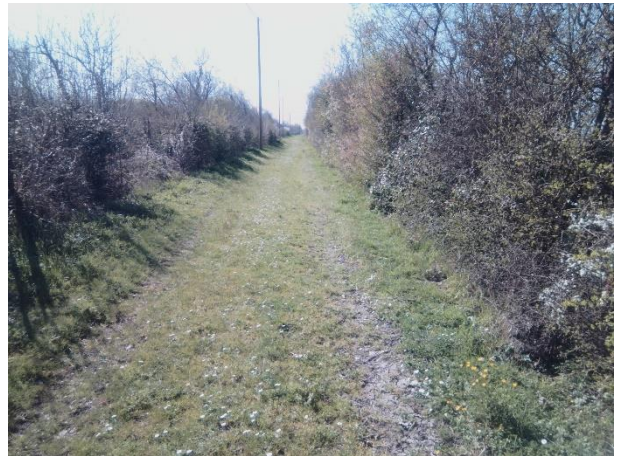
Commentaires sur l'état actuel de l'ouvrage : une végétation importante est présente sur les deux talus. Seule la crête est entretenue. Des passages de ragondins ont été identifiés, la végétation sur les berges empêchant de localiser de potentiels terriers.

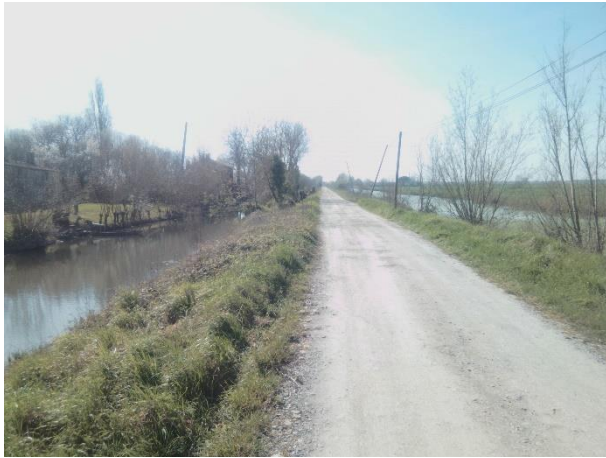
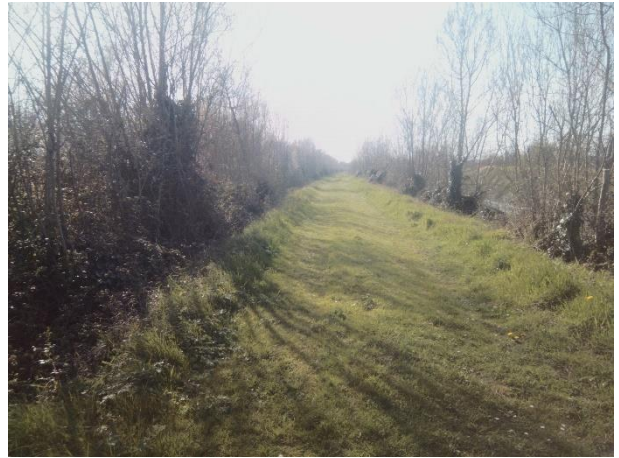
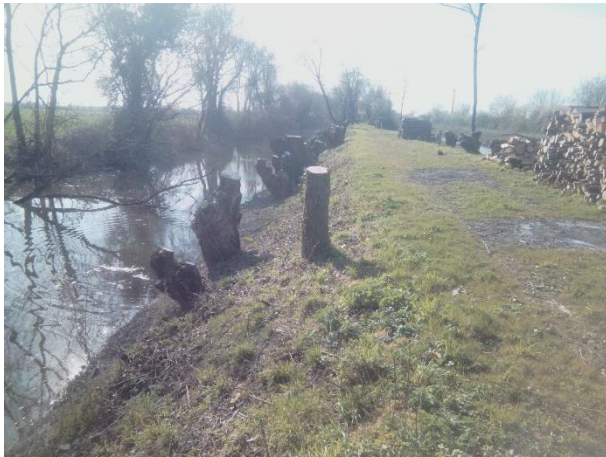
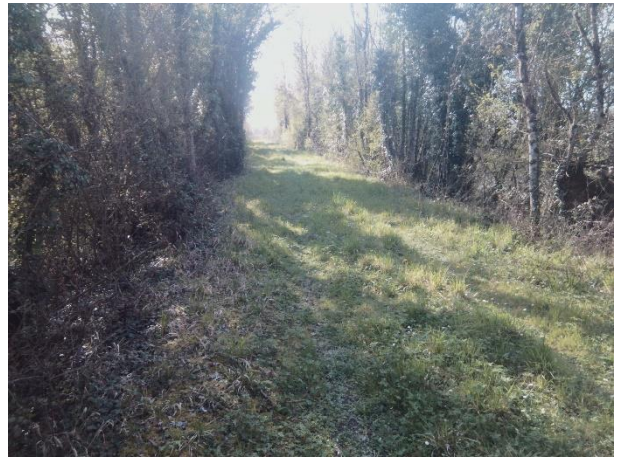
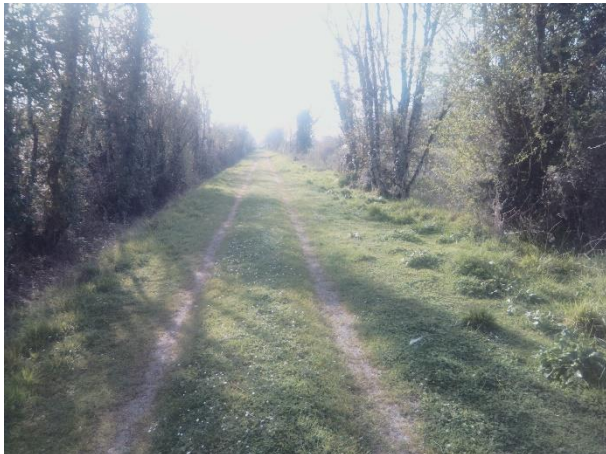
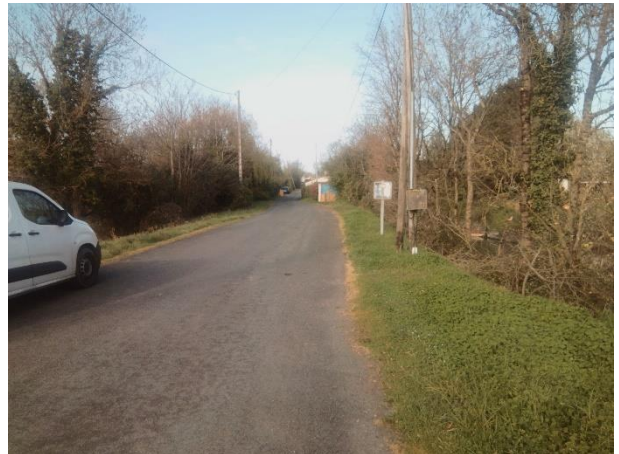
Commentaires sur l'état actuel de l'ouvrage : une végétation importante est présente sur les deux talus. Seule la crête est entretenue. Des passages de ragondins ont été identifiés, la végétation sur les berges empêchant de localiser de potentiels terriers.

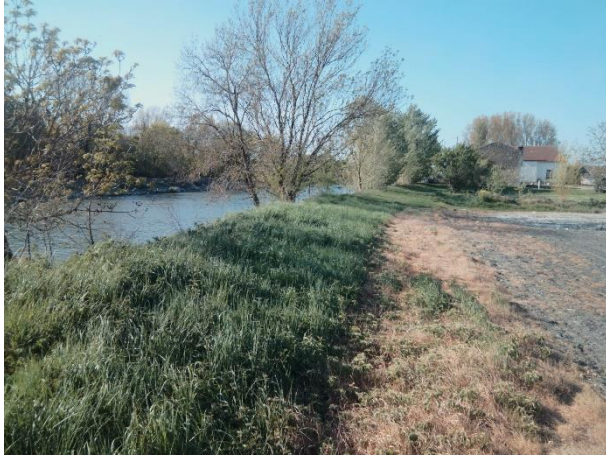
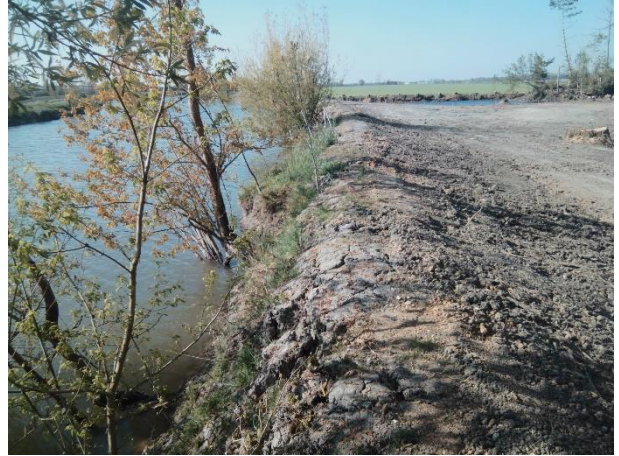
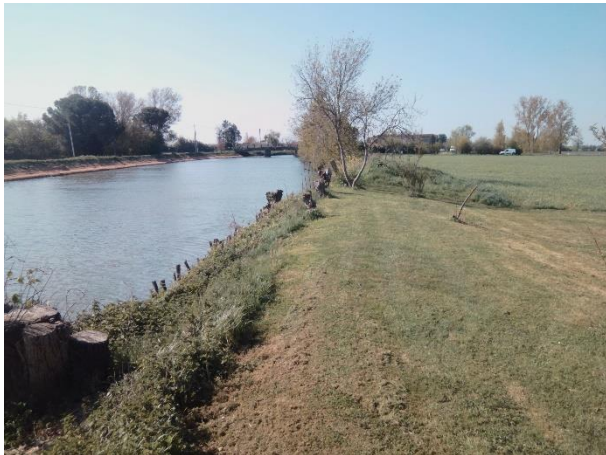
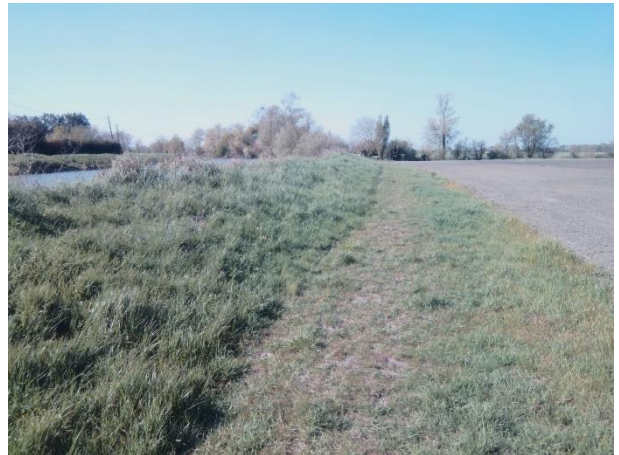
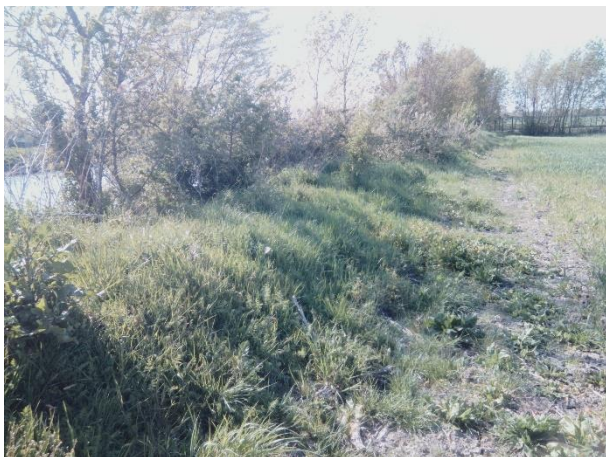
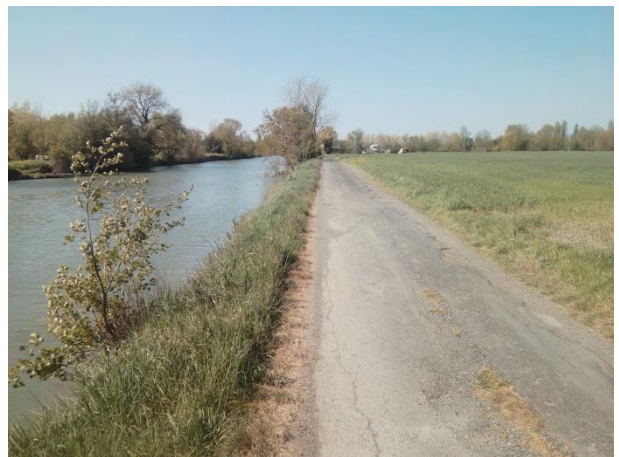
## PHOTOS

Commentaires sur l'état actuel de l'ouvrage : la digue est très végétalisée par endroits (herbe haute, arbres, arbustes, ...) et donc peu observable.

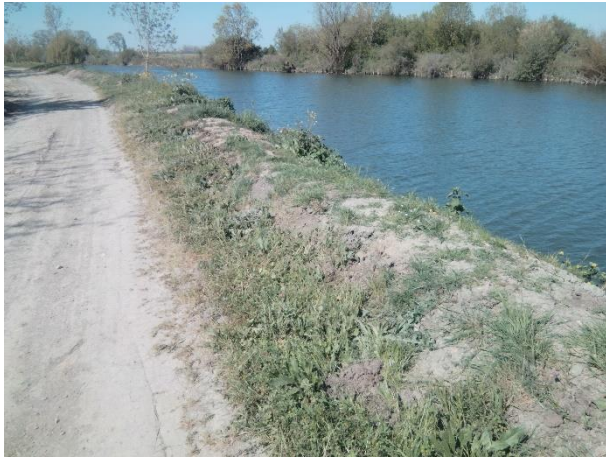
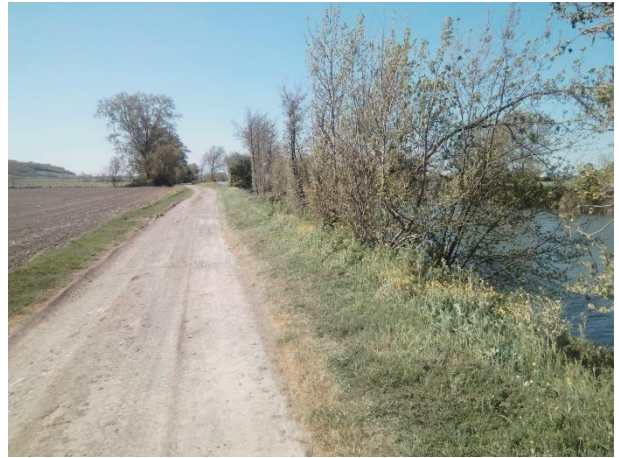
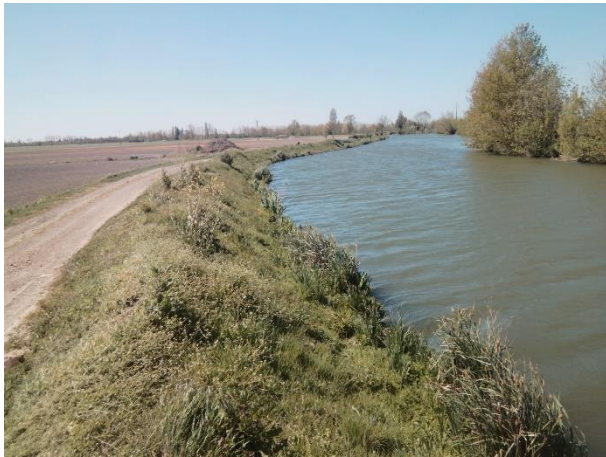
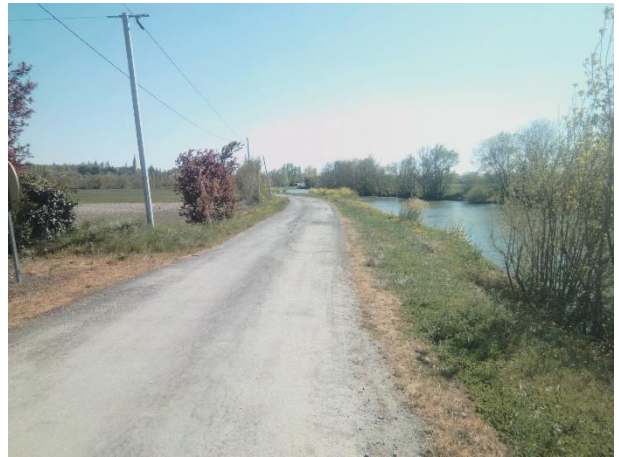
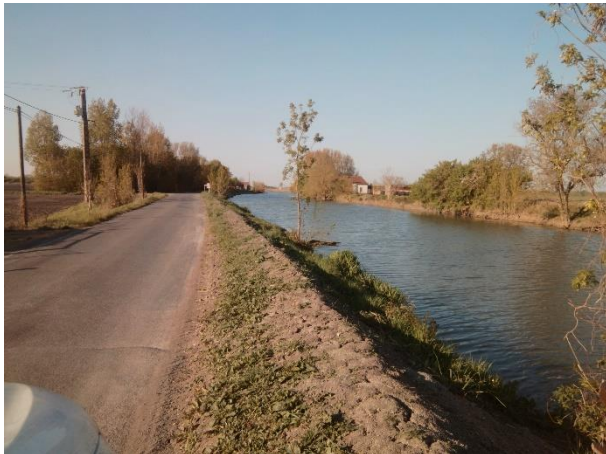
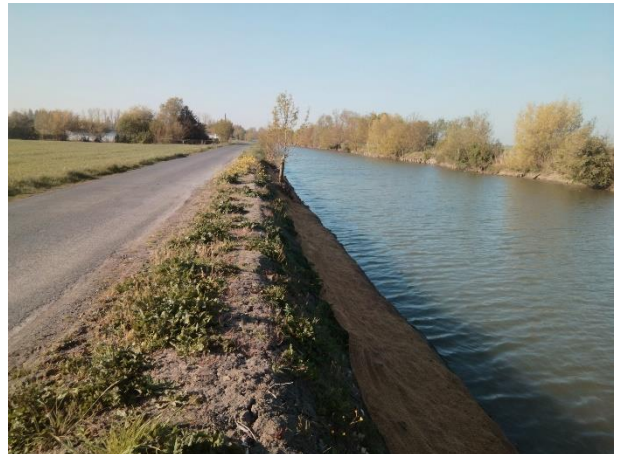
## PHOTOS

Commentaires sur l'état actuel de l'ouvrage : des arbres et des arbustes sont présents régulièrement sur le talus côté eau.

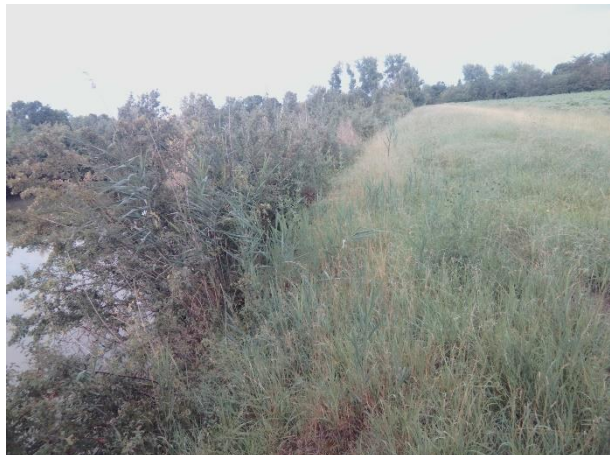
## PHOTOS

Commentaires sur l'état actuel de l'ouvrage : Une végétation dense est présente sur le talus côté eau.

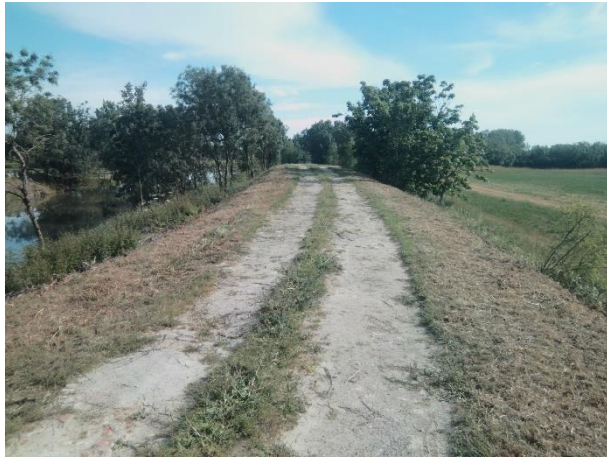
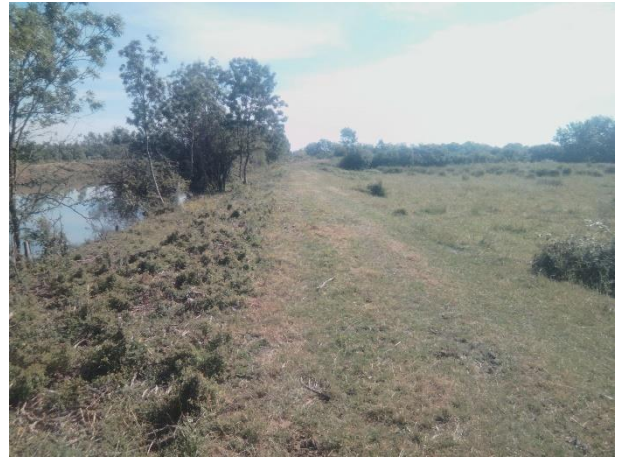
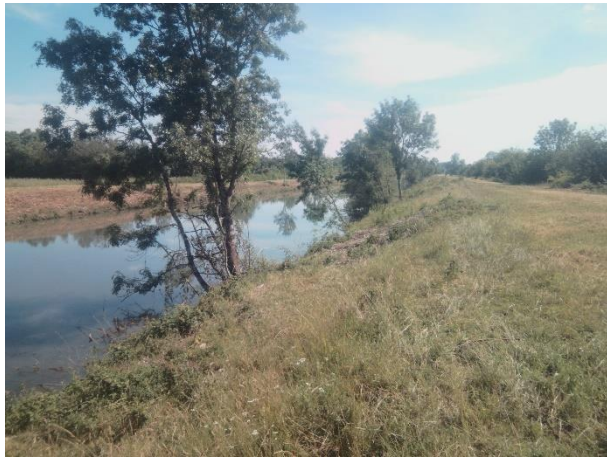
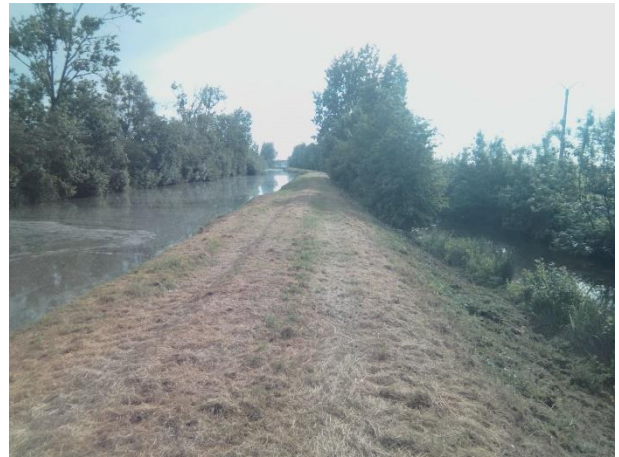
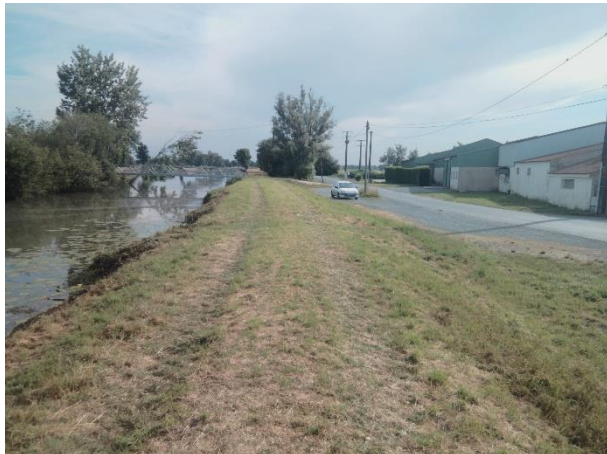
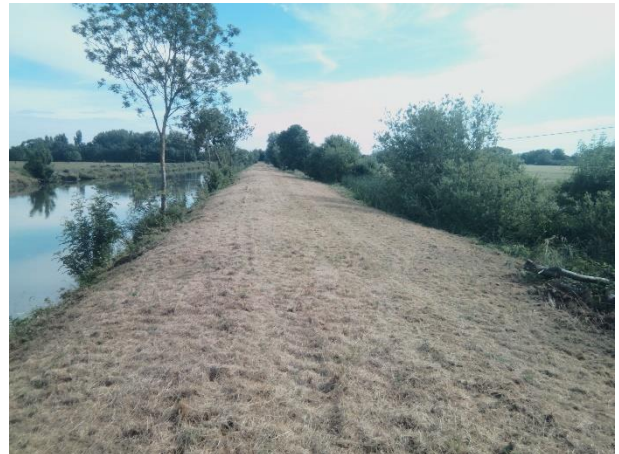
## PHOTOS

Commentaires sur l'état actuel de l'ouvrage : Une végétation dense et la présence d'animaux fouisseurs (terriers) sont relevés.

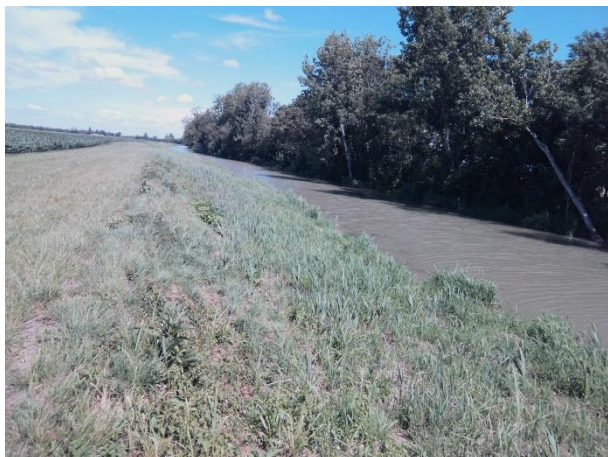
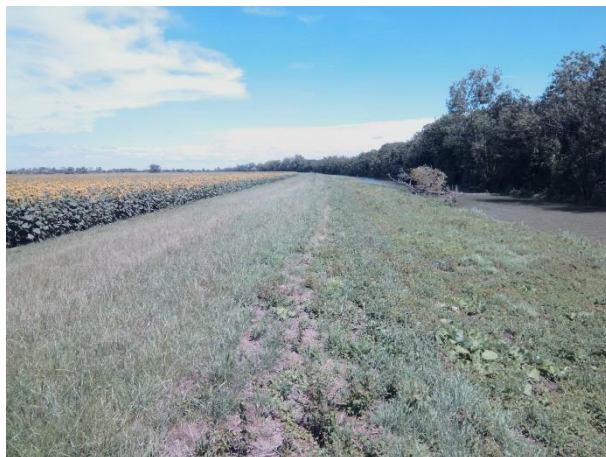
## PHOTOS

Commentaires sur l'état actuel de l'ouvrage : Des passages de ragondins ont été identifiés, la végétation sur les berges empêchant de localiser de potentiels terriers.

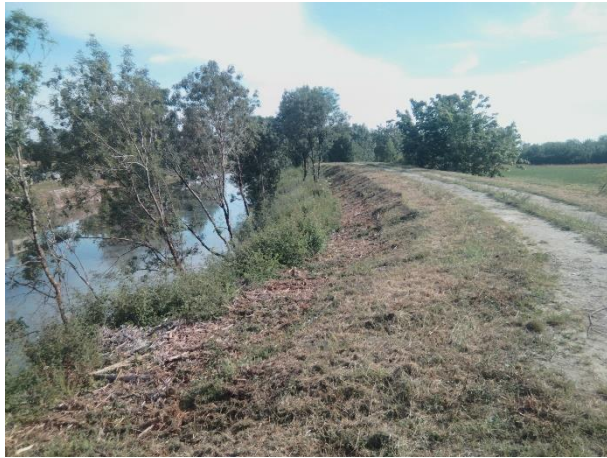
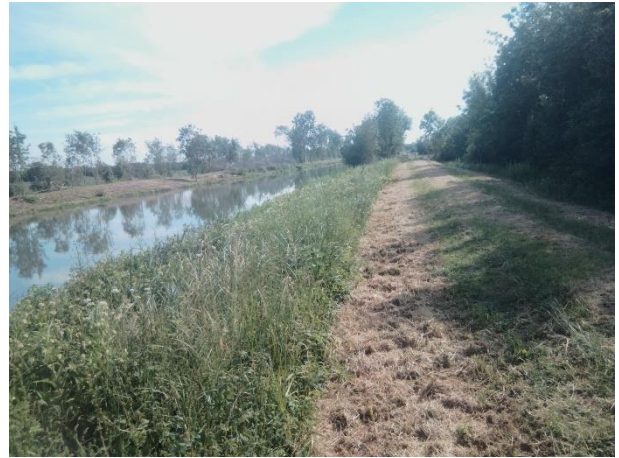
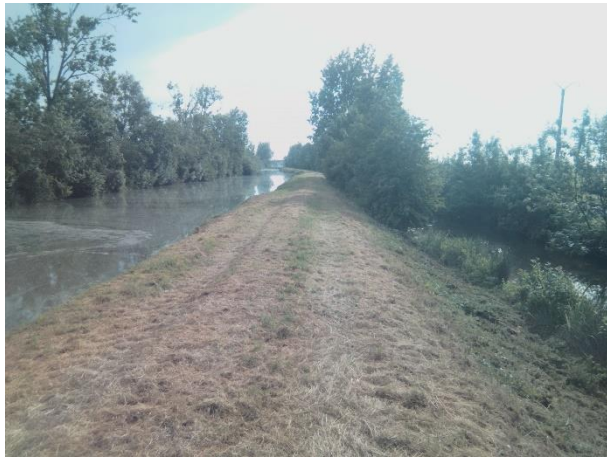
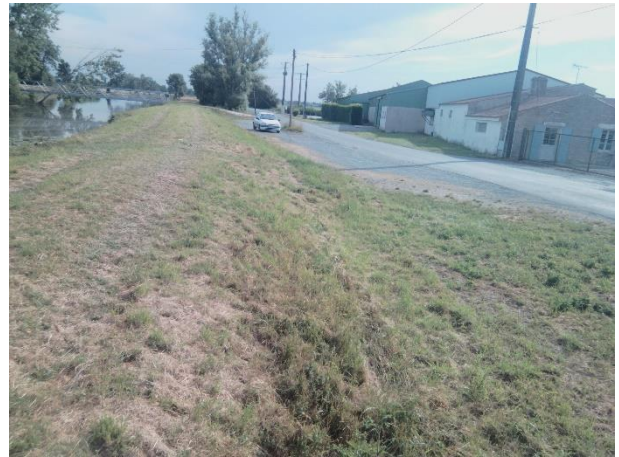
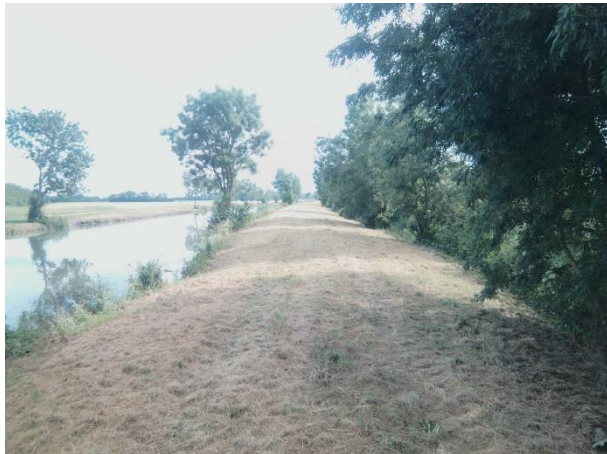
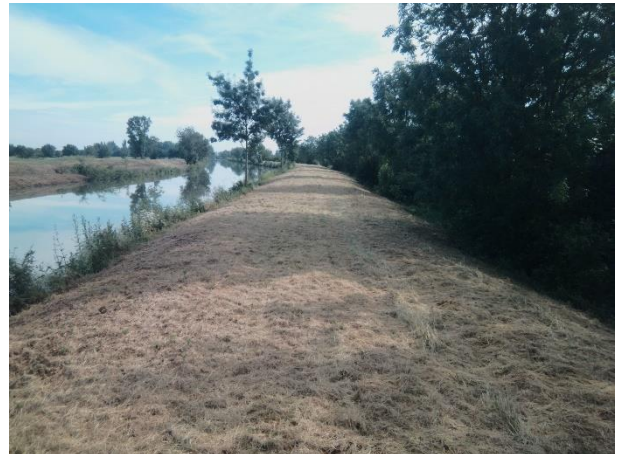
Commentaires sur l'état actuel de l'ouvrage : Des fissures sont visibles en crête (sécheresse). Une végétation dense est présente sur le talus côté terre.

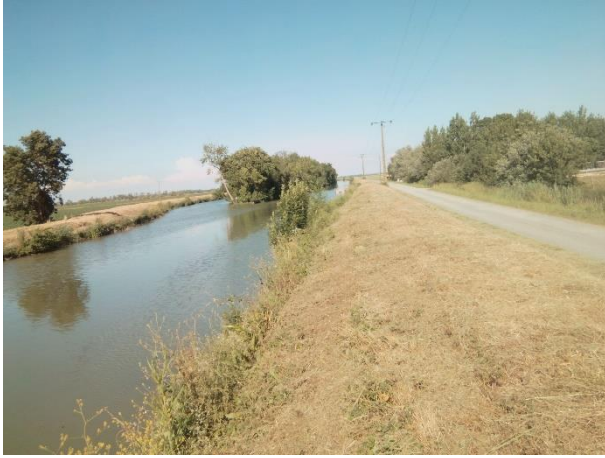
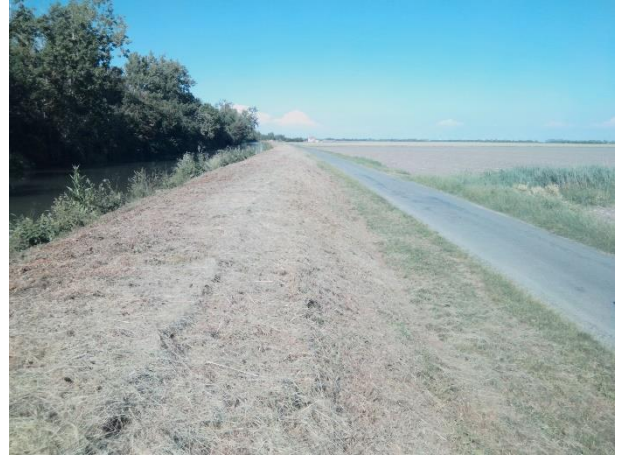
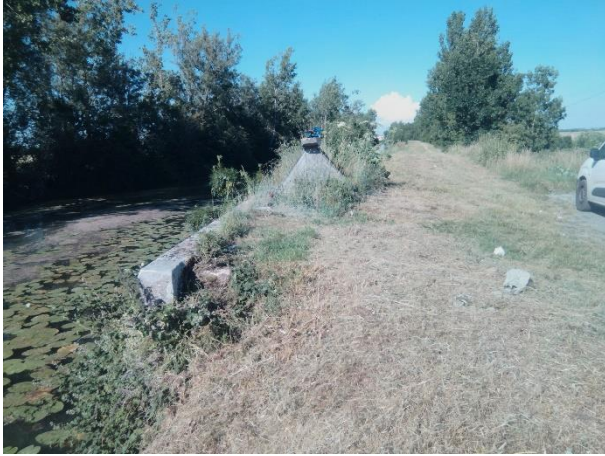
Commentaires sur l'état actuel de l'ouvrage : Le corps de digue est fissuré (sécheresse). Le pied de talus côté est érodé sur tout le tronçon.

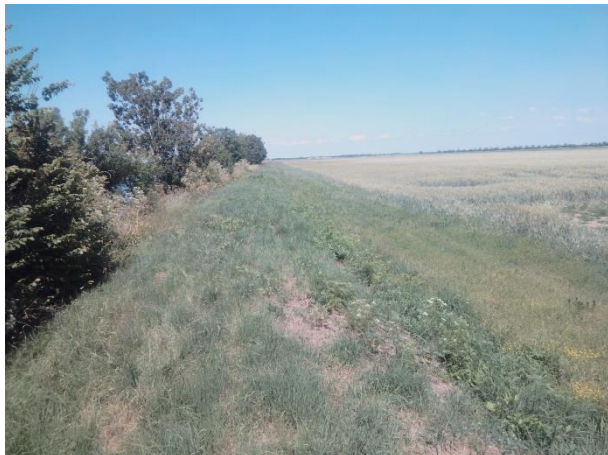
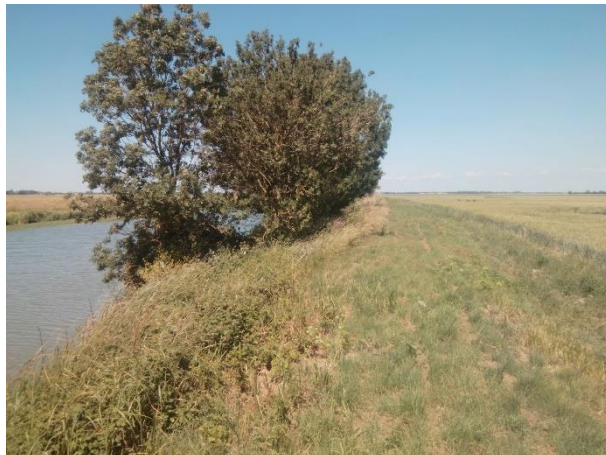
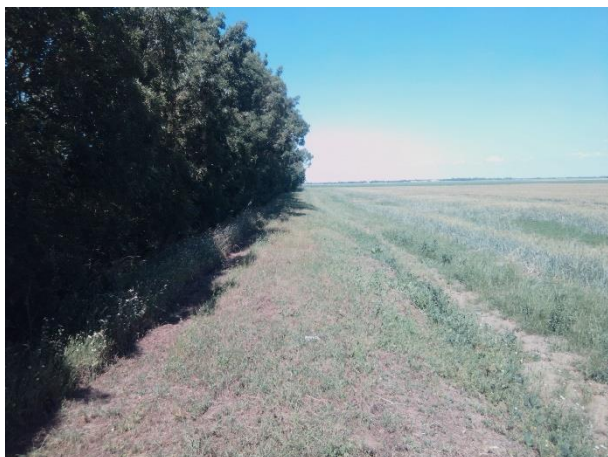
Commentaires sur l'état actuel de l'ouvrage : Une végétation dense est présente sur le talus côté eau.

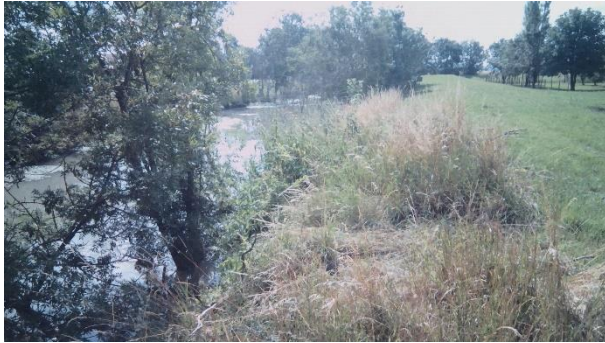
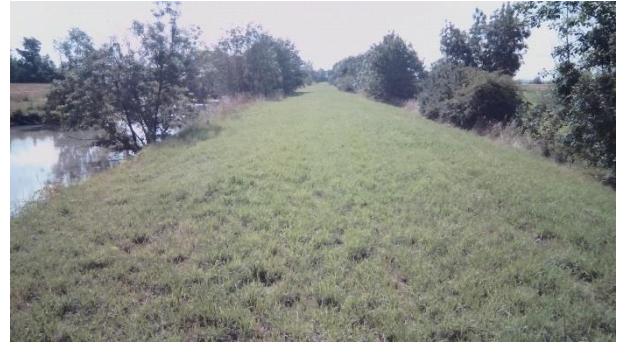
Commentaires sur l'état actuel de l'ouvrage : Une végétation dense est présente sur le talus côté eau.

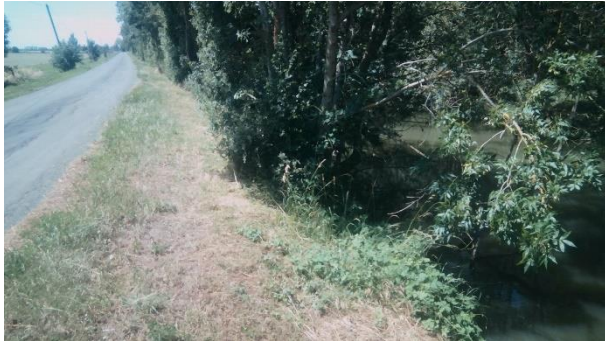
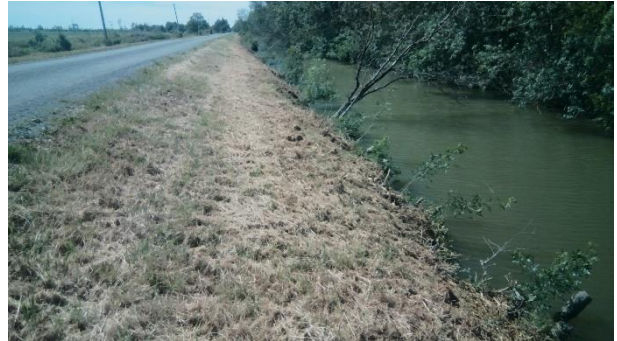
Commentaires sur l'état actuel de l'ouvrage : De la végétation est visible sur le talus côté eau.

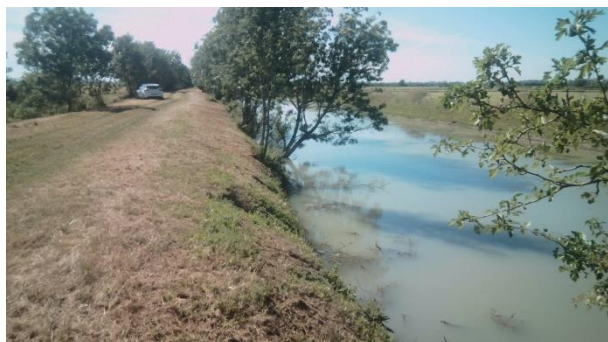
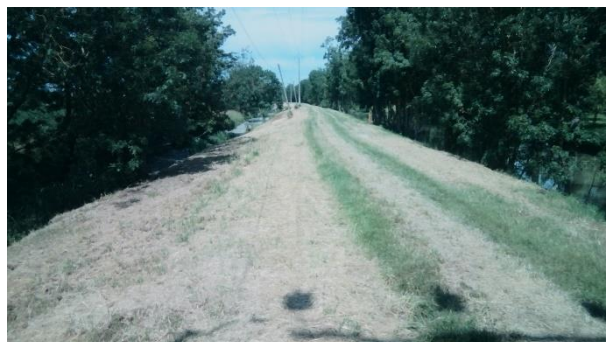
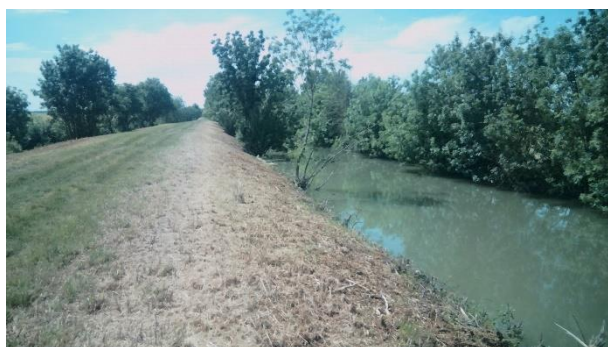
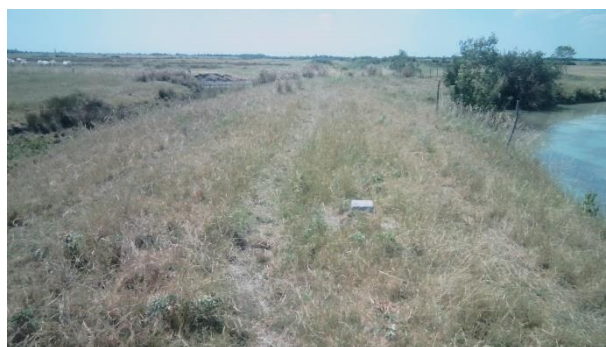
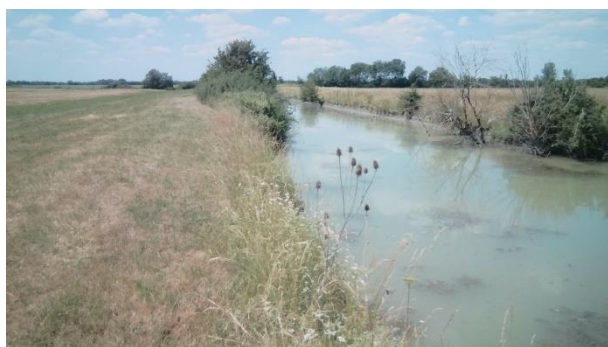
Commentaires sur l'état actuel de l'ouvrage : Une végétation dense est présente sur le talus côté eau sur la quasi-totalité de ce tronçon. De nombreux terriers d'animaux fouisseurs ont été relevés.

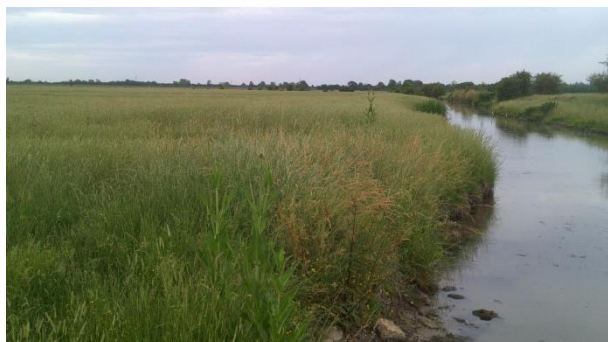
Commentaires sur l'état actuel de l'ouvrage : Des zones de glissement sont visibles sur le talus côté eau. Elles sont probablement liées à la présence d'animaux fouisseurs.

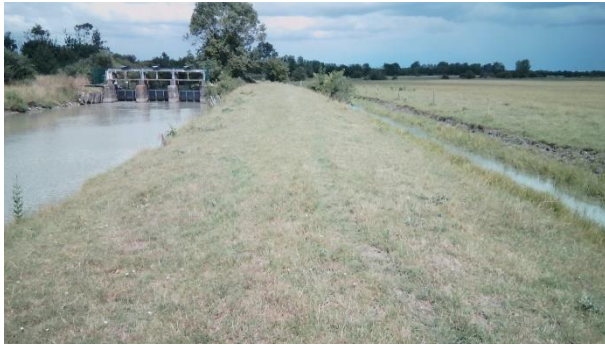
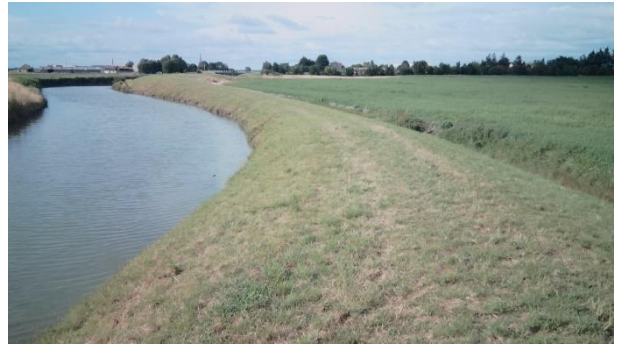
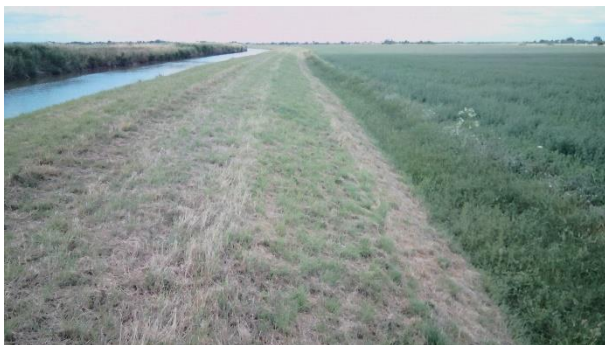
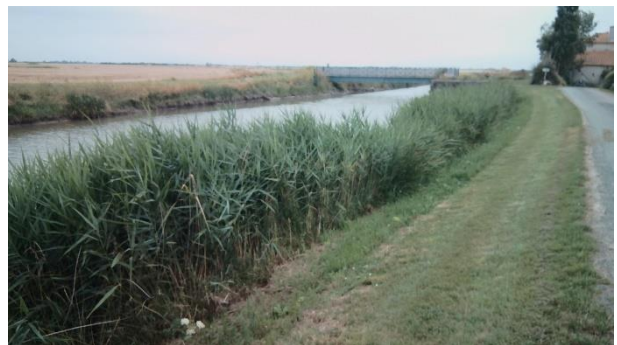
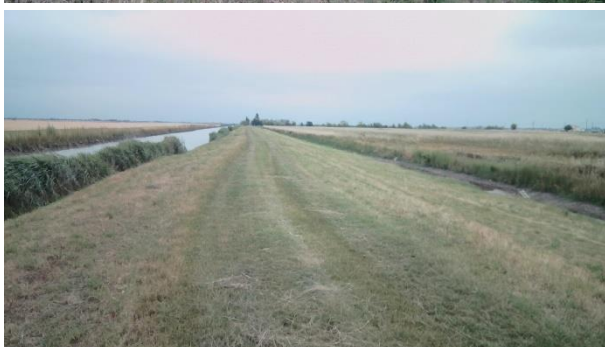
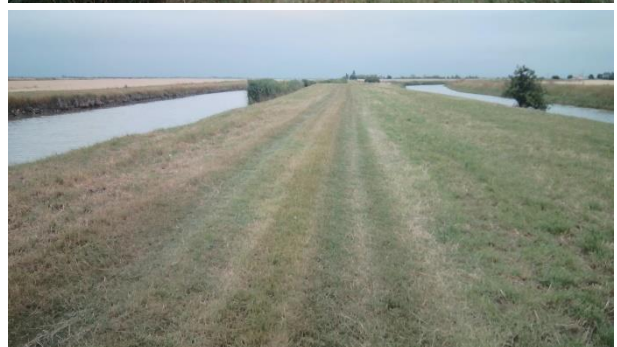
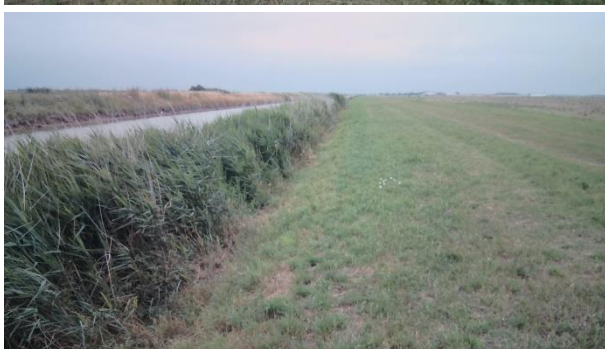
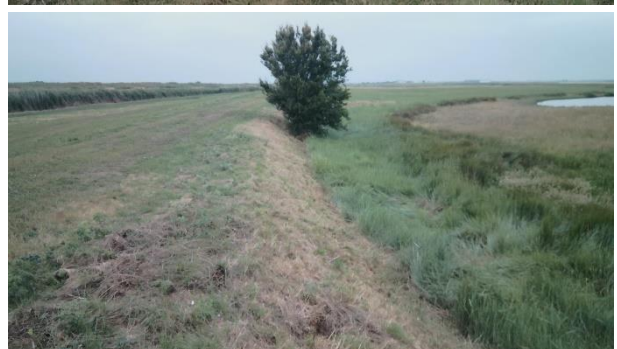
Commentaires sur l'état actuel de l'ouvrage : Des zones de glissement et d'érosion liées probablement à la présence d'animaux fouisseurs sont visibles.
