# Etude des aléas naturels sur le Sud-Est Vendée – Marais Poitevin Communauté de Communes Sud Vendée Littoral

Phase 1 – Analyse préalable du site

08/03/2022

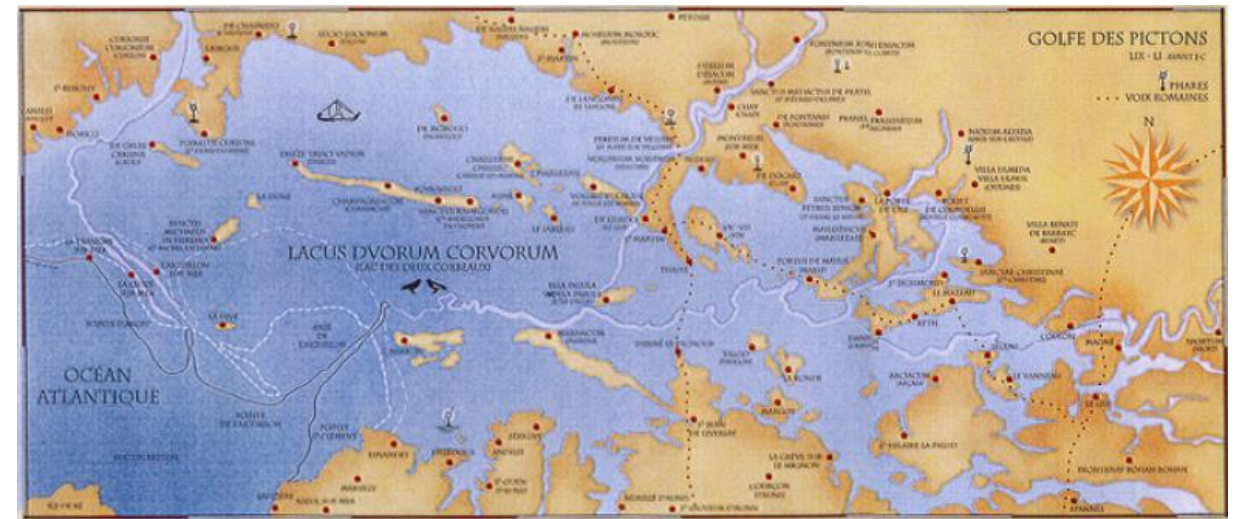
Carte du golfe des pictons (source : INRAP)

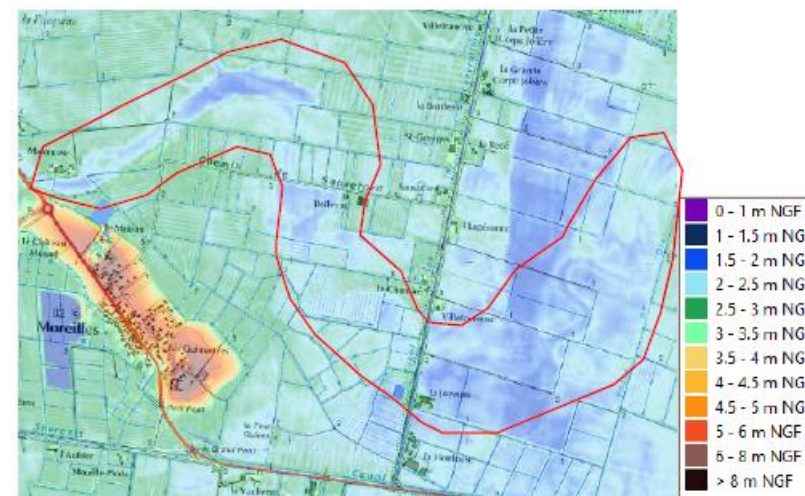
Traces d'anciens chenaux (avant assèchement des marais)  
à Champagné-les-Marais et à Moreilles

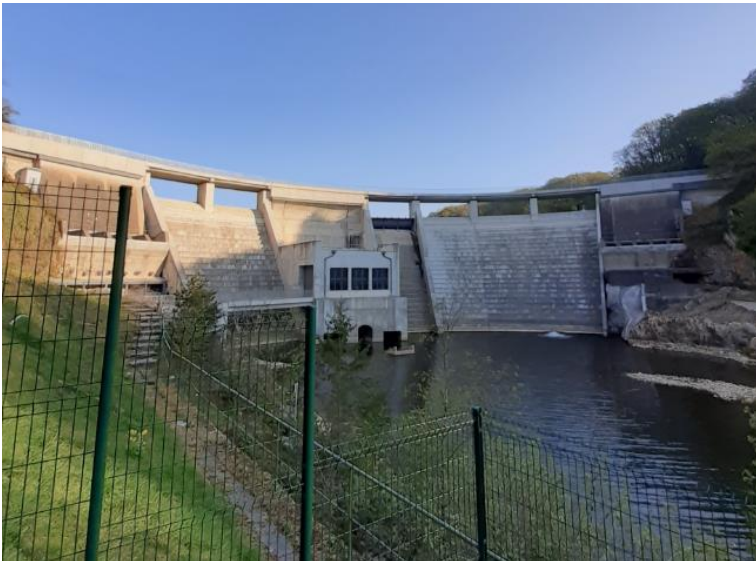
- Complexe de Mervent :
  - Mervent (1955-1956)
  - Albert (1961)
  - Vouvant (1976-1977)
  - Pierre Brune (1977-1979)
- Laminage des crues de la Vendée

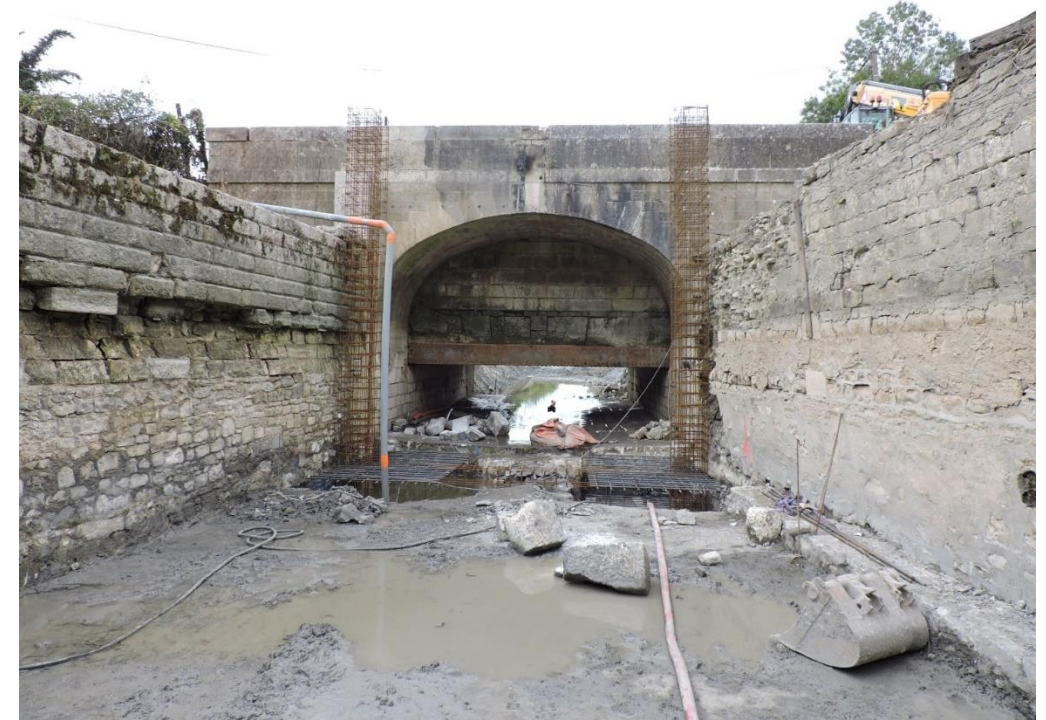
*Siphon asséché au Gouffre de l'Île d'Elle*

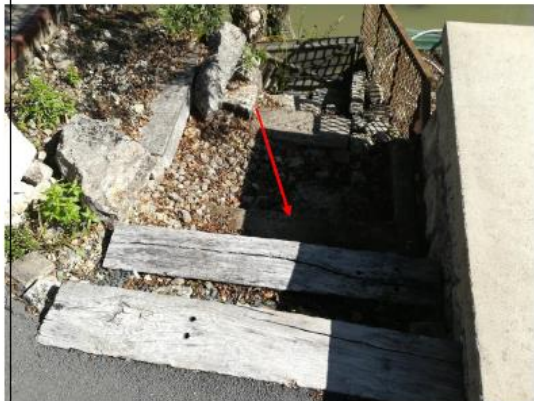
| Situation : | Chemin de la Grand Baisse | |
| Description : | 2014 : recouvrait le béton en bas des escaliers | |

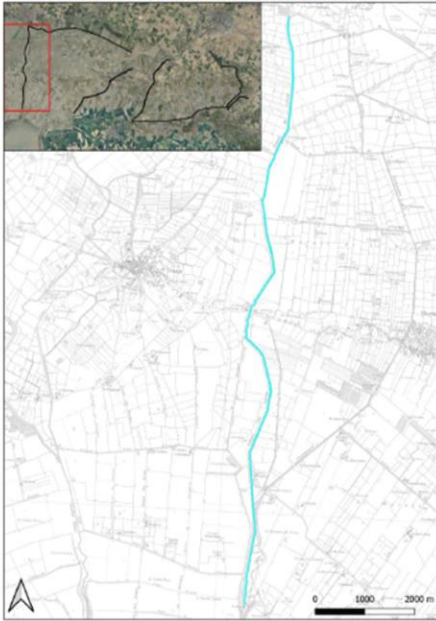
CANAL DE LUÇON RG – TRONÇON T01  
FICHE OUVRAGE N°19

Date de visite : 23/06/2021 Localisation : Canal de Luçon – Rive gauche  
Nature : Digue en terre Etat général : **Moyen**

Longueur : 12 380 m Cote moyenne de la crête : 3,90 m NGF  
Largeur moyenne en crête : 4 m Hauteur moyenne du talus côté eau : 2 m  
Largeur moyenne en pied : 11 m Hauteur moyenne du talus côté terre : 1,5 m
